COMUNE DI MARANELLO

PIANO ACCESSIBILITA' URBANA

**S-U
05**

**SCHEDE DI RILIEVO da 5 a 30
E DOCUMENTAZIONE FOTOGRAFICA**

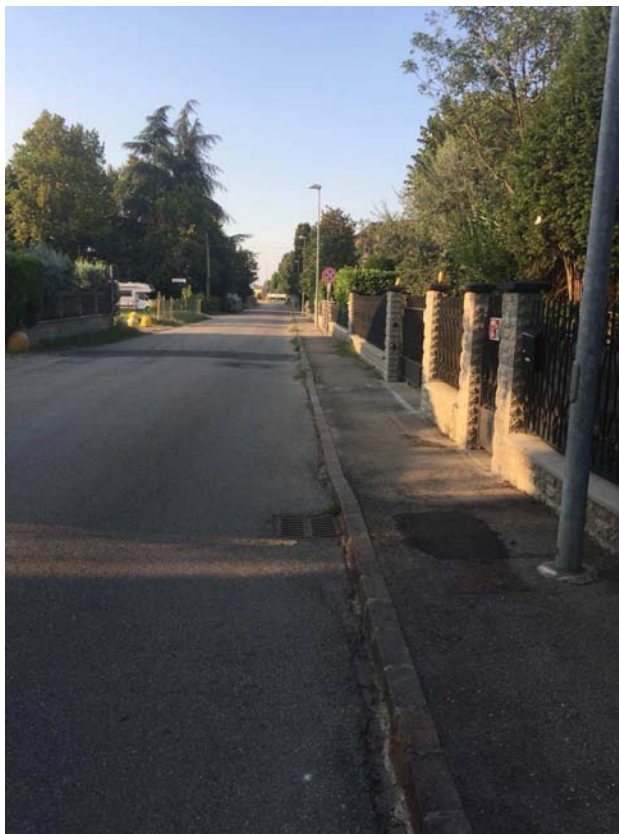
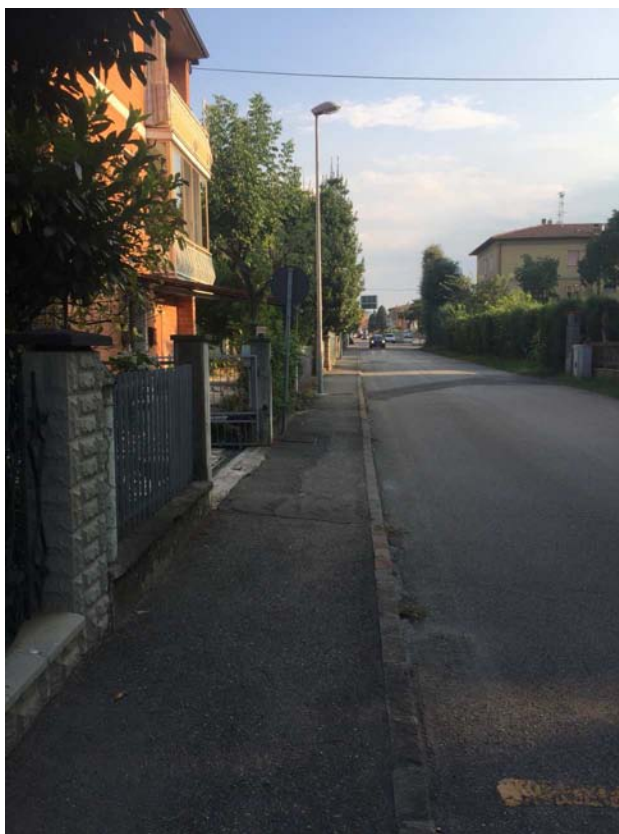
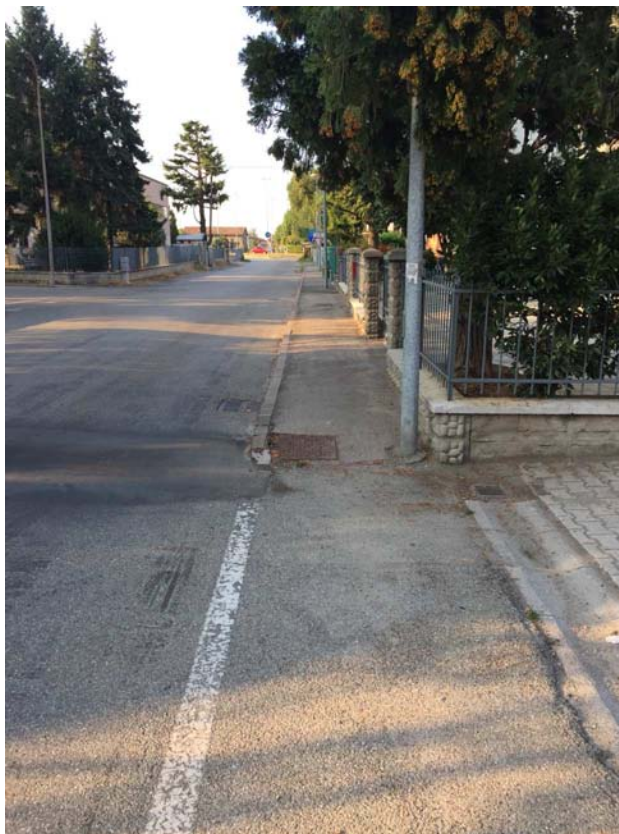
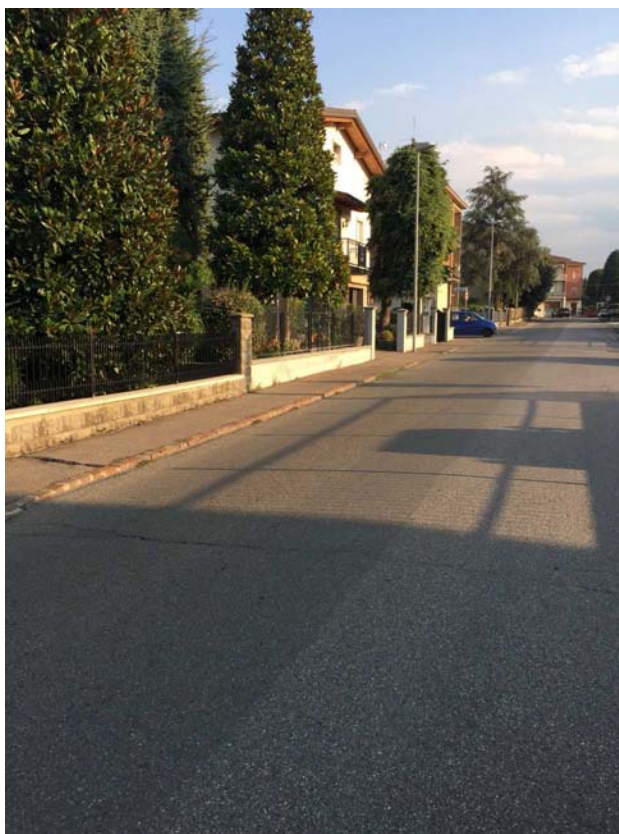
Asse di collegamento tra via per Vignola e la Pedemontana con il quartiere Crociale e la zona artigianale. C'è solo un marciapiede sul lato est, privo di attraversamenti pedonali e parcheggi se non quelli esclusivi privati.

SCHEDA P.A.U		data rilievo:	07/05/2018	N.
LUOGO:		VIA MARTINELLA	QUARTIERE CROCIALE	5
CLASSIFICAZIONE STRADE D.M. del 5-11-2001:		Categoria		
Pittogrammi identificativi sul grado di accessibilità dei percorsi rilevati:				
Stato di manutenzione degli attraversamenti:				
Fruibilità da parte di tutti				
L'attraversamento è protetti e sicuro				
		valutazione da 1-5		N.B grado 5 è accessibile
Note:				
Mancanza di attraversamenti pedonali

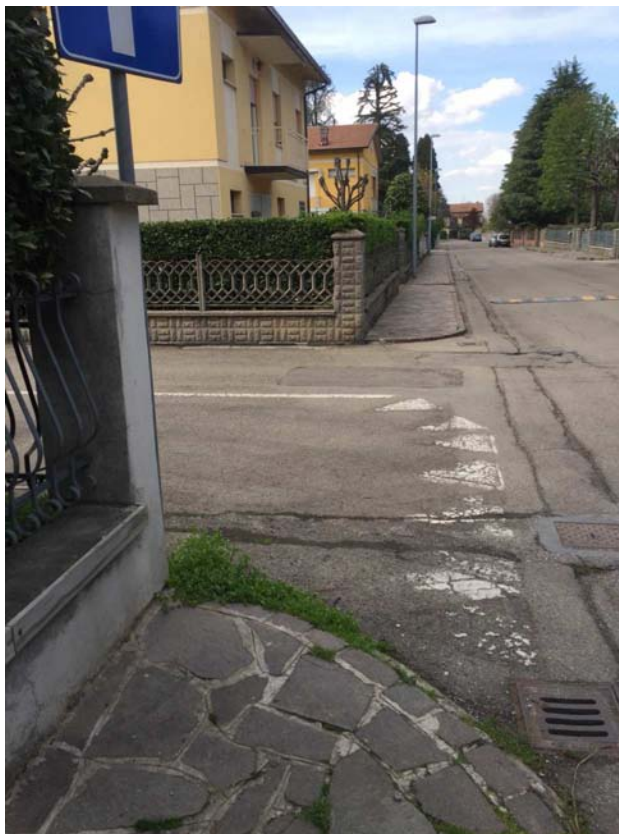
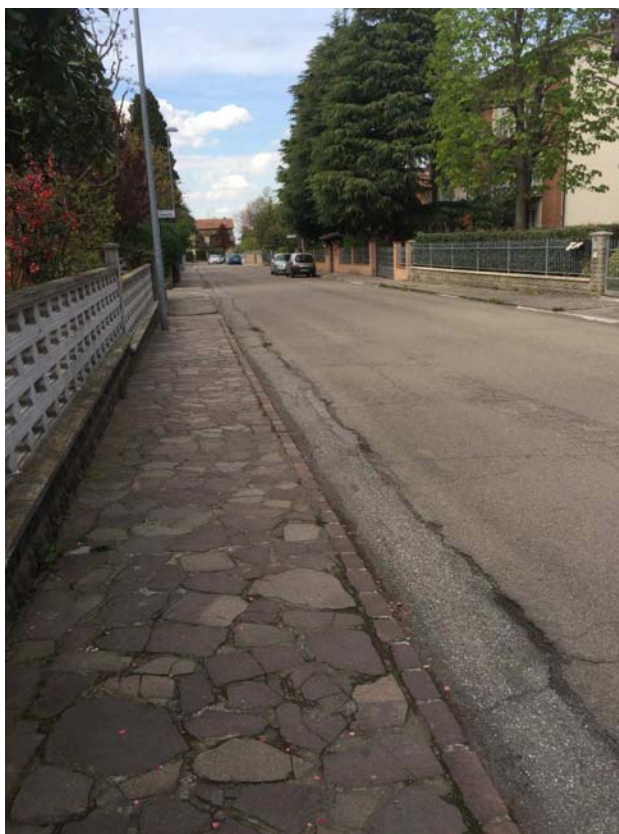
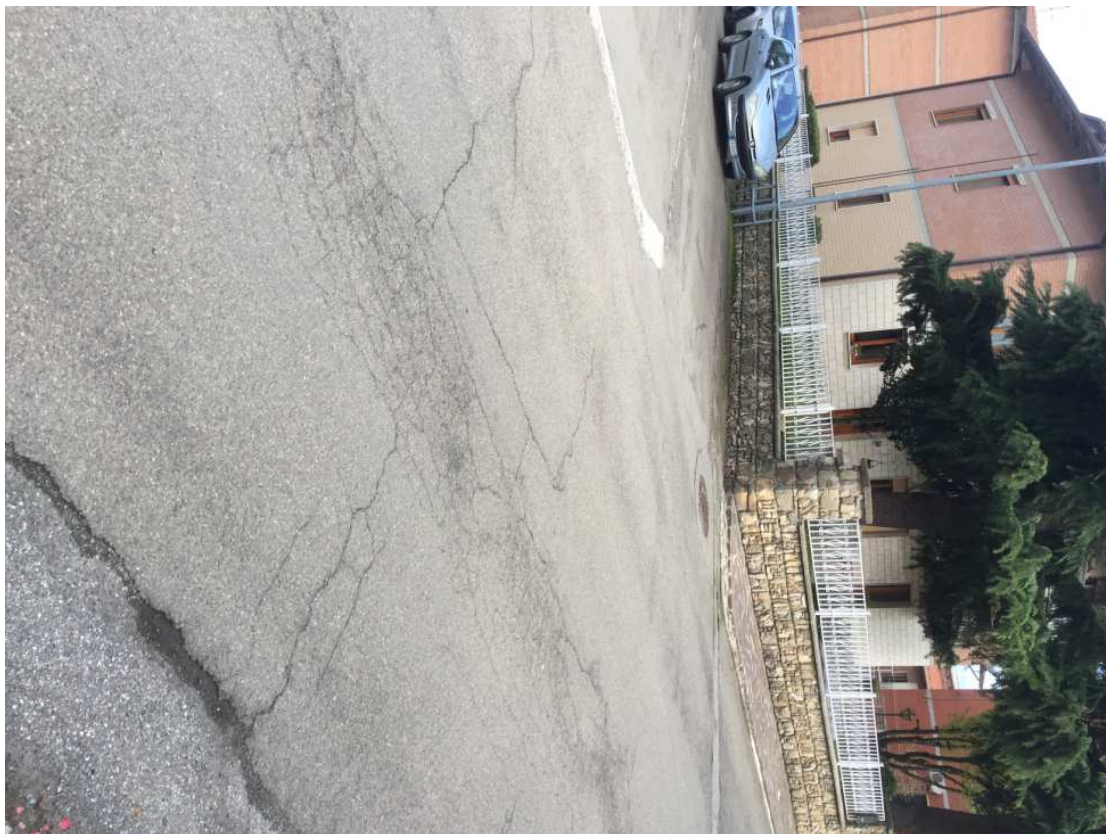
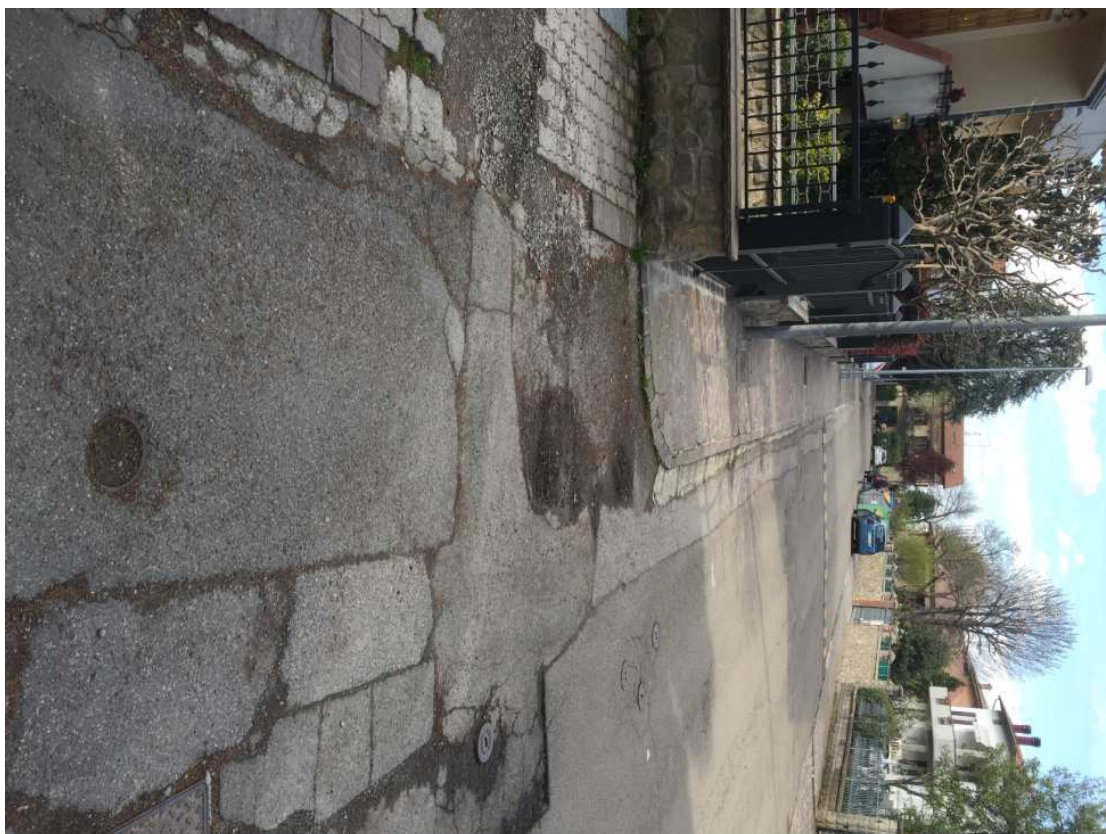
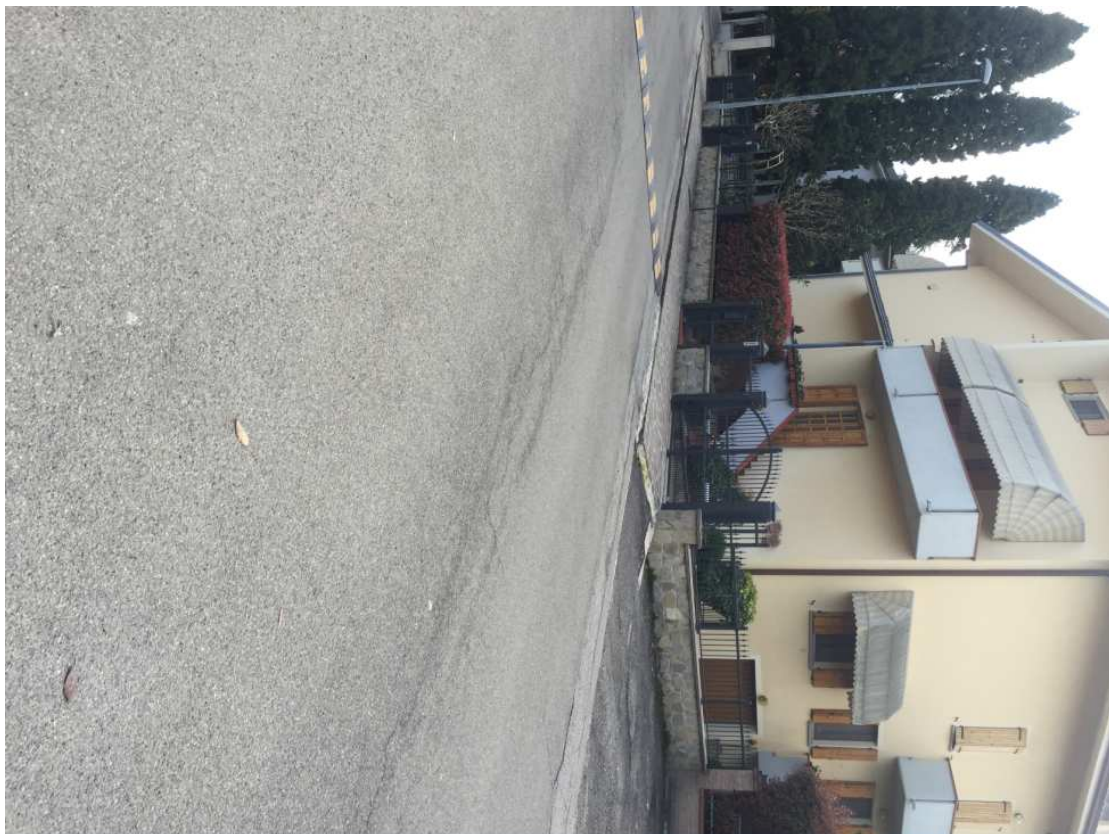
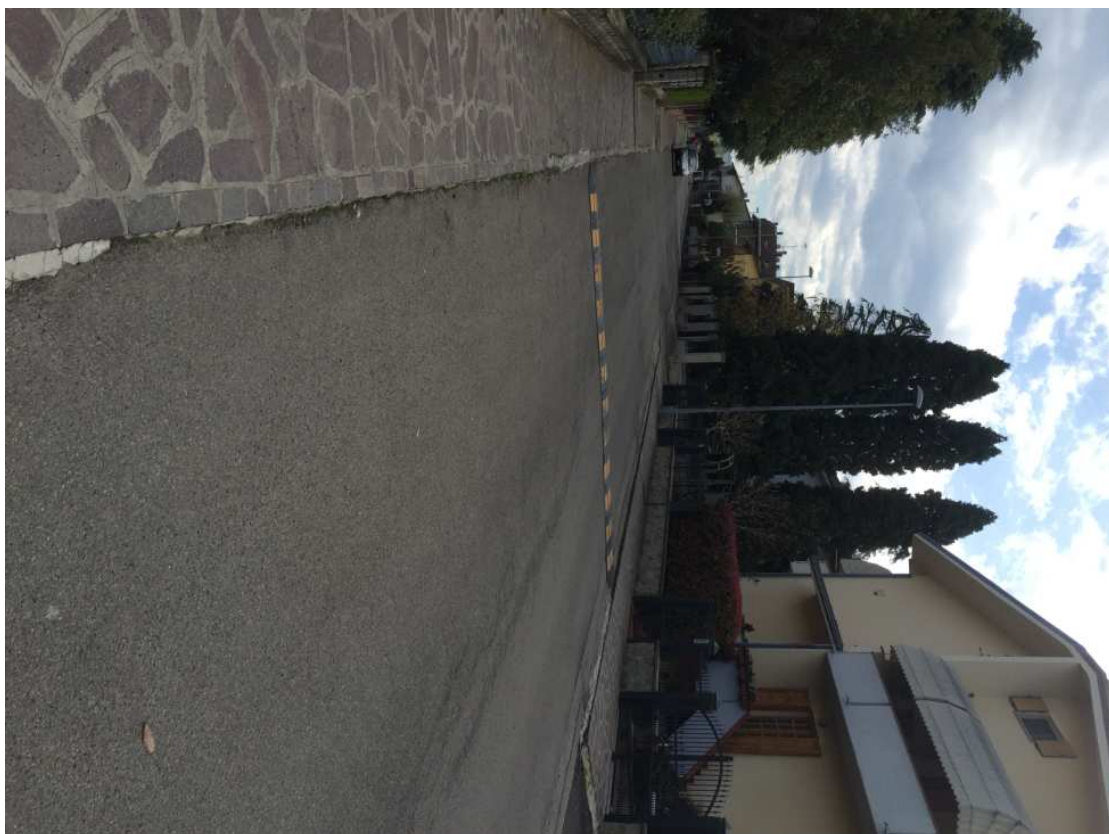
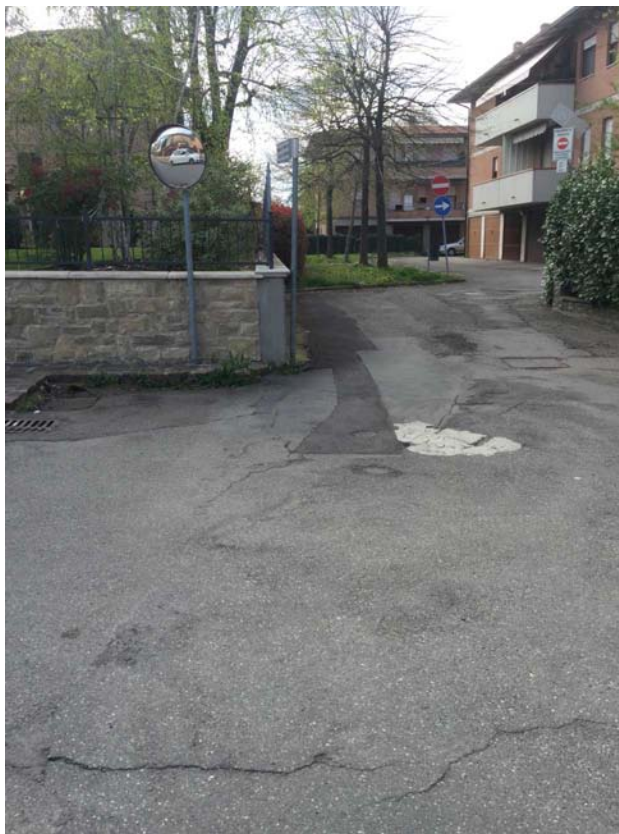
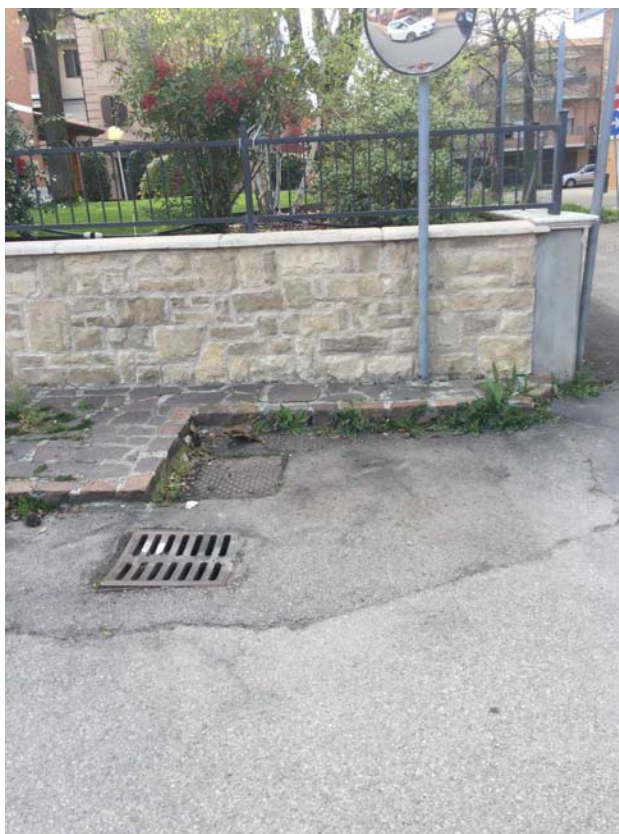
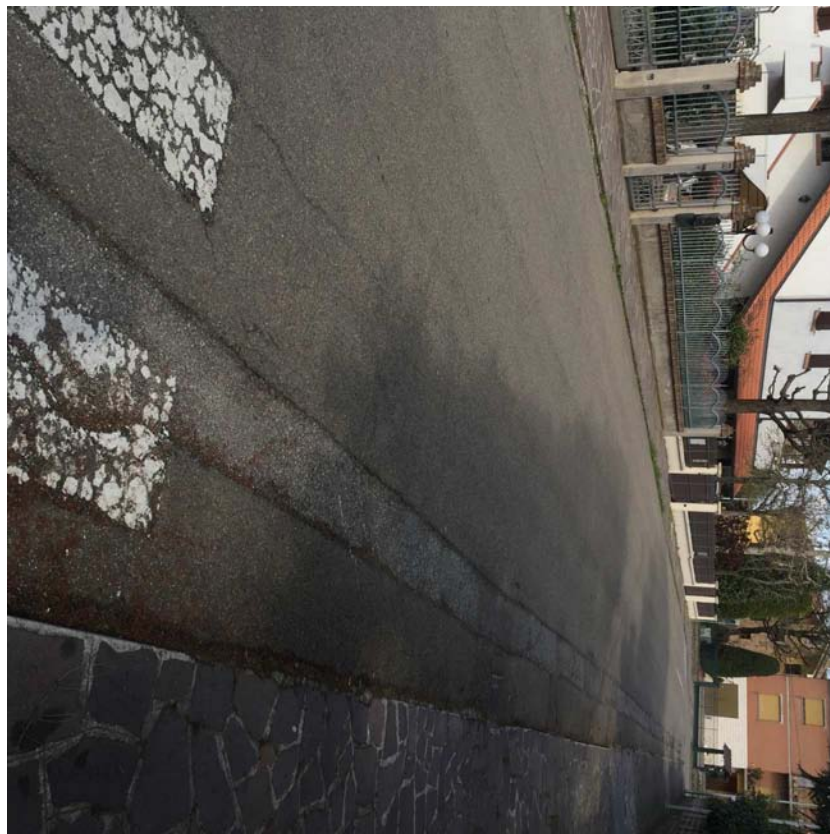
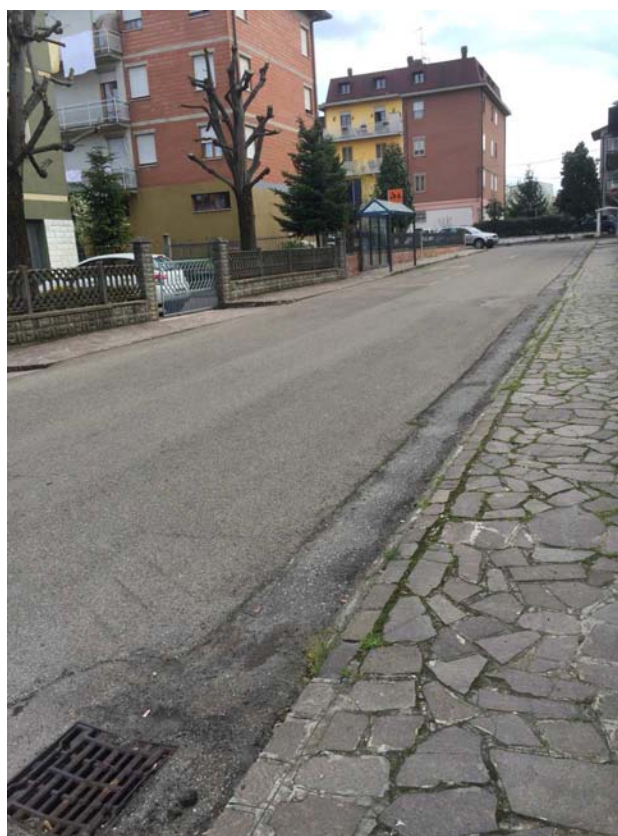
I marciapiedi sono privi di scivoli di raccordo negli attraversamenti con le vie laterali e in corrispondenza dei passaggi carrai, non c'è nessun attraversamento pedonale e nessun parcheggio riservato a disabili. La pavimentazione del marciapiede è in lastre di porfido "palladiana".

Fruibilità da parte di tutti				
L'attraversamento è protetti e sicuro				
		valutazione da 1-5	N.B grado 5 è accessibile	
Note:		Mancanza di attraversamenti pedonali

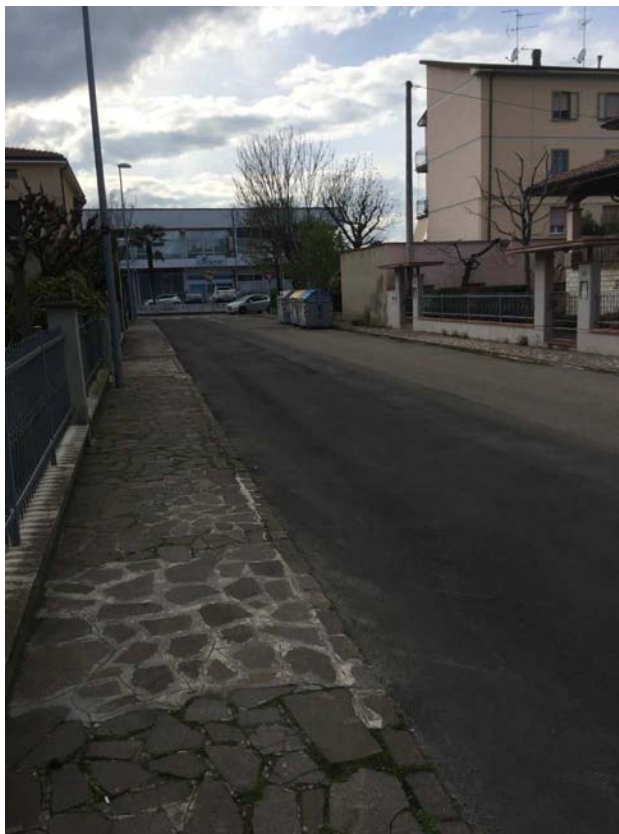
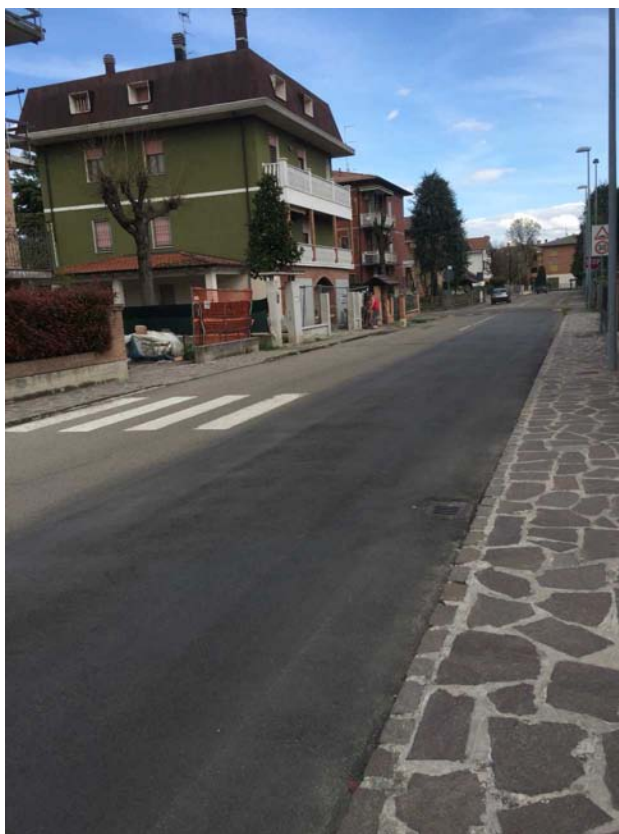
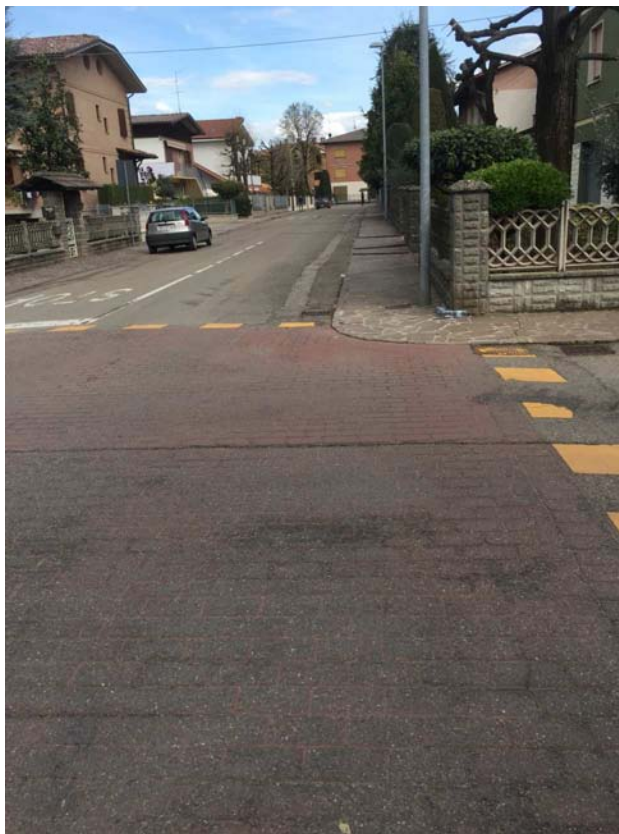
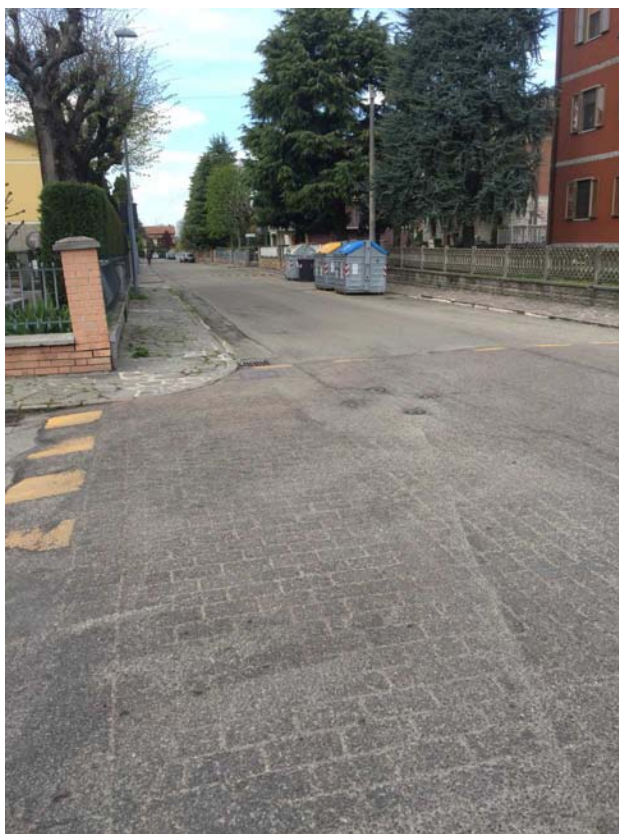
Codice	Foto	DESCRIZIONE VIABILITA'	SI	NO
U1-1		Ci sono marciapiedi lungo la viabilità		
		<i>su entrambi i lati</i>	X	
		<i>su un lato</i>		X
		<i>nessuno</i>		X
U1-2		Hanno larghezza adeguata	X	
U1-3		Quale tipo di percorso		
		<i>pedonali</i>	X	
		<i>ciclabili</i>		X
		<i>ciclo-pedonali</i>		X
U1-4		La pavimentazione è sconnessa		X
U1-5		Ci sono spazi di manovra sicuri	X	
U1-6		I dislivelli sono superabili senza accompagnatore	X	
U1-7		Ci sono ostacoli sporgenti o che riducono la larghezza del percorso		X
U1-8		La segnaletica è adeguata e visibile	X	
U1-9		Ci sono evidenziazioni cromatiche nei raccordi di quota		X
VALUTAZIONE				
		Stato di manutenzione del percorso rilevato:		3
		Fruibilità da parte di tutti		2
		Il percorsi è protetti e sicuro		3
			valutazione da 1-5	N.B grado 5 è accessibile
		Note:		
		Nel tratto tra via Martinella e via Lazio non ci sono dislivelli nei marciapiedi su entrambi i lati mentre tra via lazio e a fine della via il marciapiede non è raccordato in presenza degli accessi alle abitazioni. La pendenza laterale in alcuni casi è accentuata ma rientra nelle tolleranze.

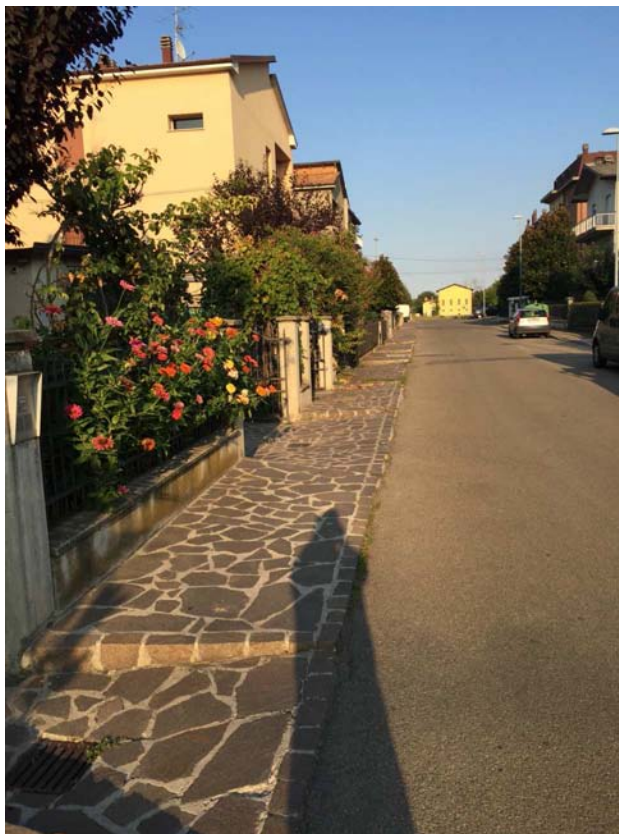
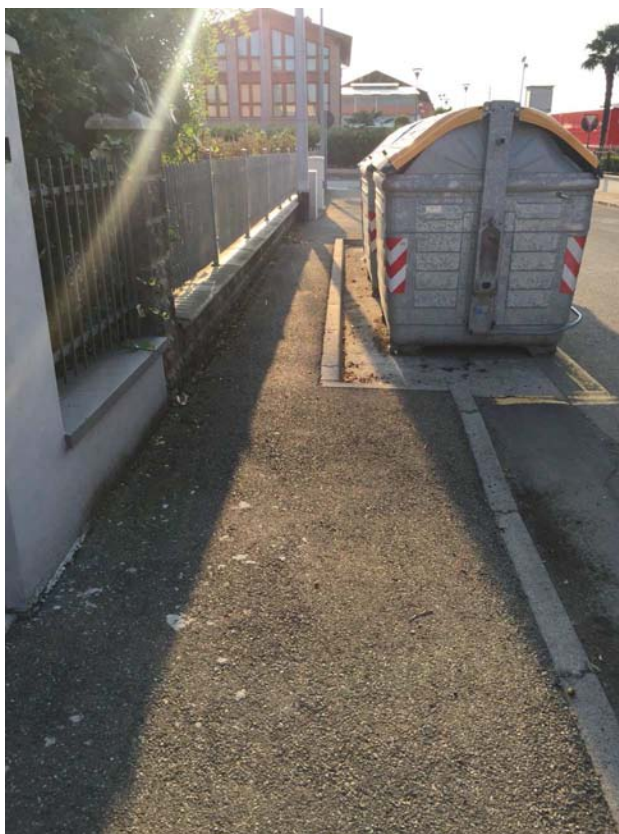
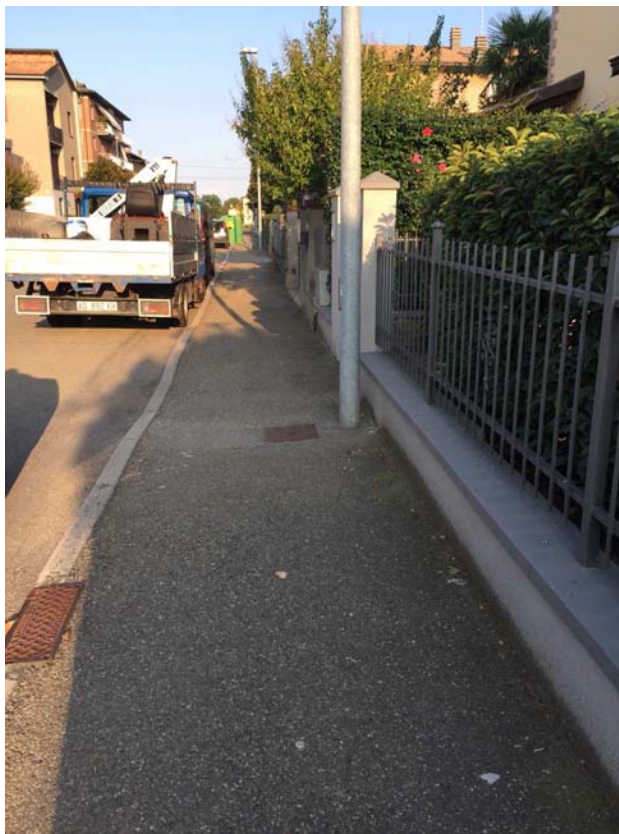
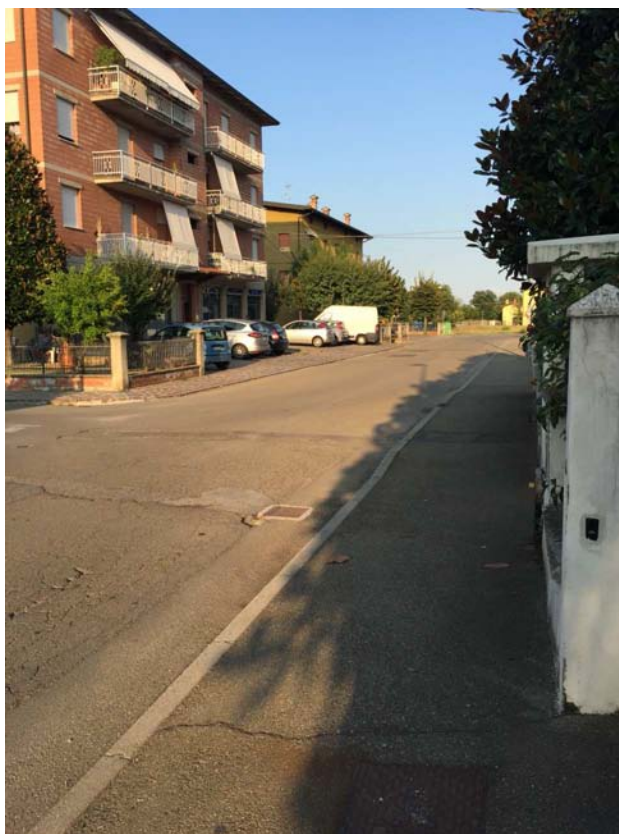
Via prevalentemente residenziale con marciapiedi in lastre di porfido da un lato e in asfalto sul lato opposto. Gli scivoli di raccordo nei dislivelli in corrispondenza degli accessi sono presenti, in un caso in prossimità dell'incrocio con via Fonda civico 19-21 sono superabili con accompagnatore. Mancano attraversamenti pedonali e continuità marciapiede lato sud per accedere a via Fonda-via per Vignola. Non ci sono parcheggi per disabili.

Codice	Foto	DESCRIZIONE VIABILITA'	SI	NO
U1-1		Ci sono marciapiedi lungo la viabilità		
		<i>su entrambi i lati</i>	X	
		<i>su un lato</i>		X
		<i>nessuno</i>		X
U1-2		Hanno larghezza adeguata	X	
U1-3		Quale tipo di percorso		
		<i>pedonali</i>	X	
		<i>ciclabili</i>		X
		<i>ciclo-pedonali</i>		X
U1-4		La pavimentazione è sconnessa		X
U1-5		Ci sono spazi di manovra sicuri	X	
U1-6		I dislivelli sono superabili senza accompagnatore	X	
U1-7		Ci sono ostacoli sporgenti o che riducono la larghezza del percorso		X
U1-8		La segnaletica è adeguata e visibile	X	
U1-9		Ci sono evidenziazioni cromatiche nei raccordi di quota		X
VALUTAZIONE				
		Stato di manutenzione del percorso rilevato:		3
		Fruibilità da parte di tutti		2
		Il percorsi è protetti e sicuro		3
			valutazione da 1-5	N.B grado 5 è accessibile
		Note:		
		Si segnala il restringimento del marciapiede in corrispondenza dei bidoni della raccolta differenziata.

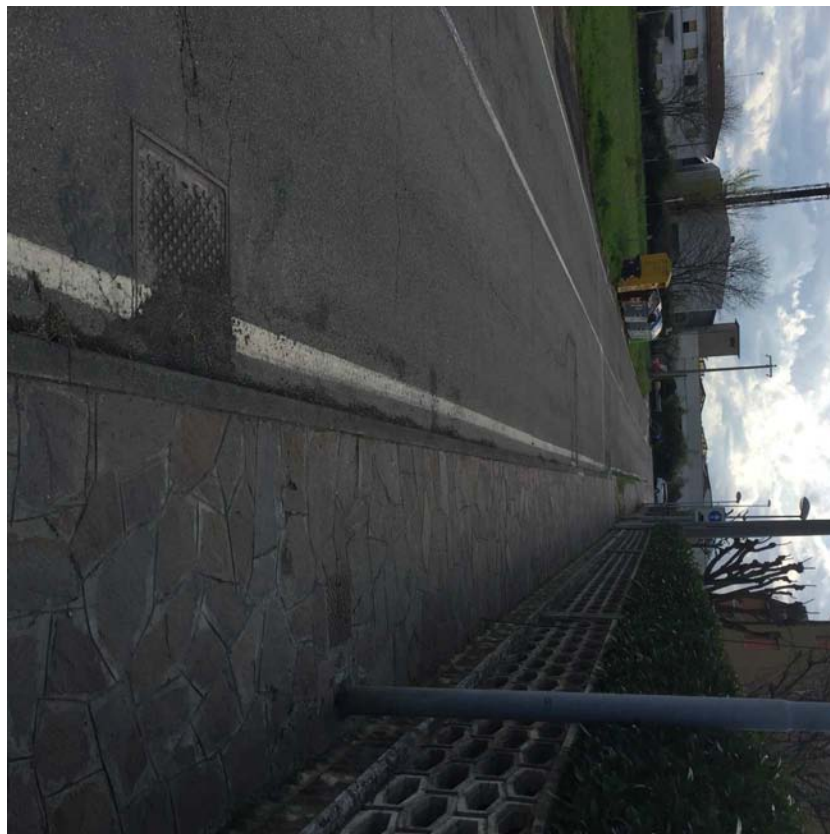
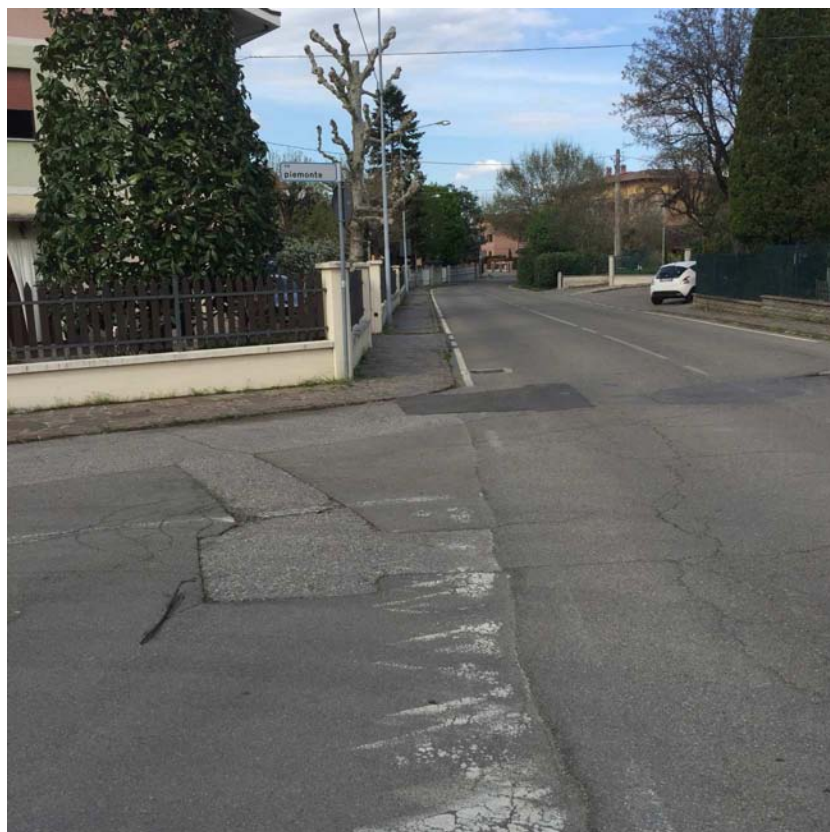
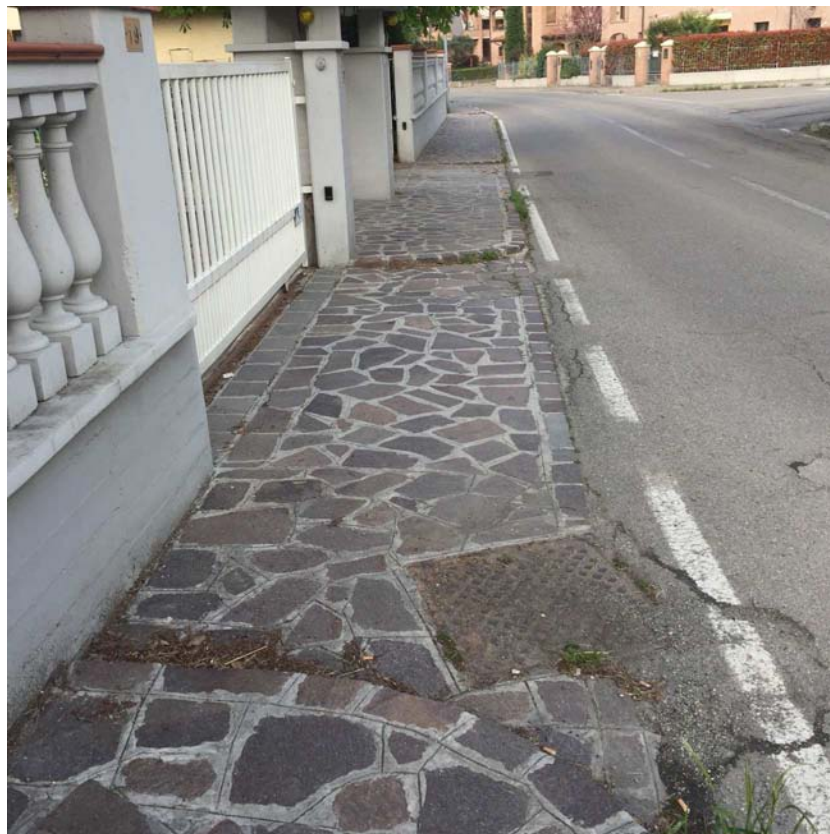
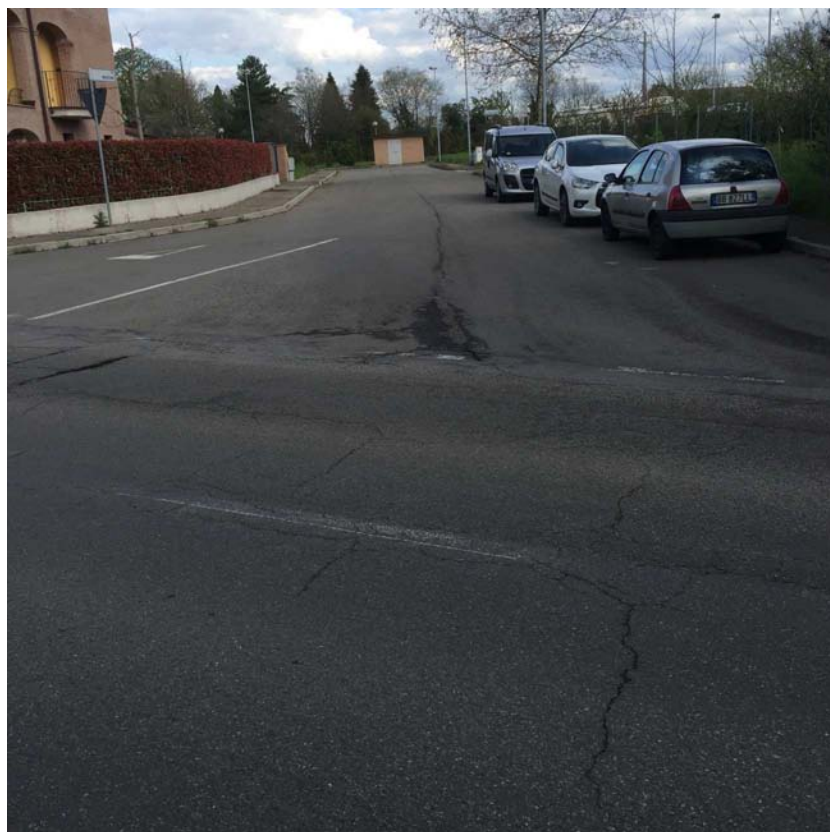
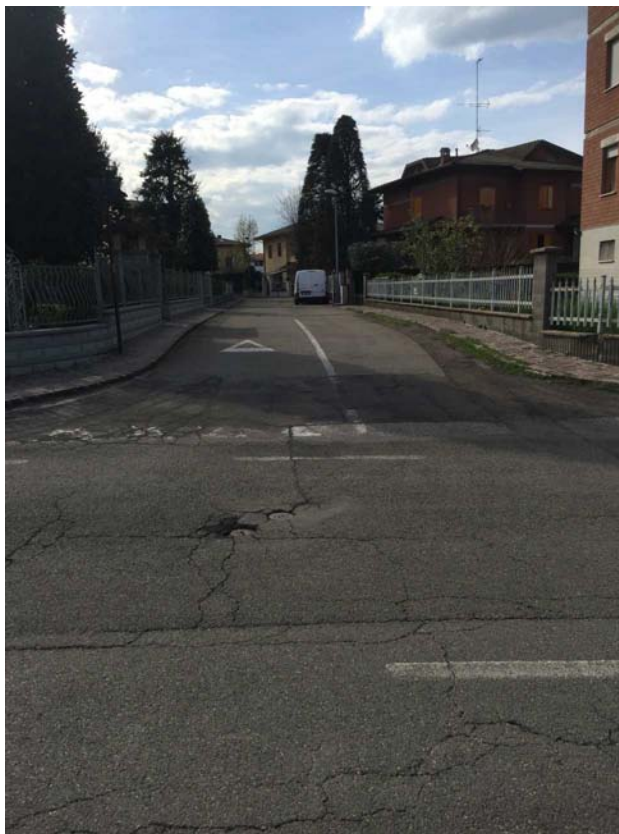
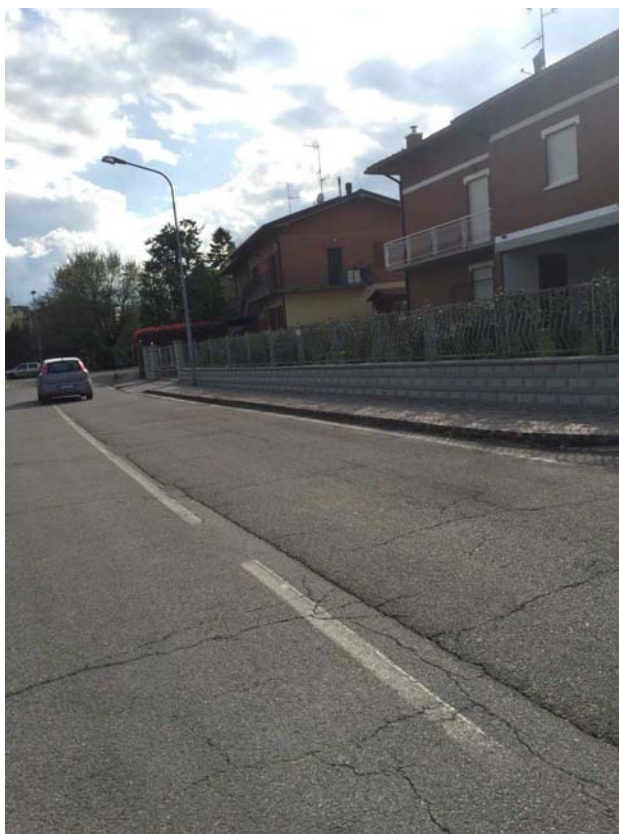
Il marciapiede è stato realizzato solo in prossimità delle abitazioni, manca in molti caso continuità di percorrenza. La via è priva di attraversamenti e parcheggi riservati ai disabili.

Stato di manutenzione degli attraversamenti:				2																		
Fruibilità da parte di tutti				1																		
L'attraversamento è protetti e sicuro				1																		
		valutazione da 1-5	N.B grado 5 è accessibile																			
Note: Unico attraversamento è quello in prossimità dell'incrocio con via per Vignola, su entrambi i lati di via Fonda non c'è il marciapiede l'attraversamento entra in un'area privata.
