COMUNE DI MARANELLO

PIANO ACCESSIBILITA' URBANA

**S-U
05**

**SCHEDE DI RILIEVO da 5 a 30
E DOCUMENTAZIONE FOTOGRAFICA**

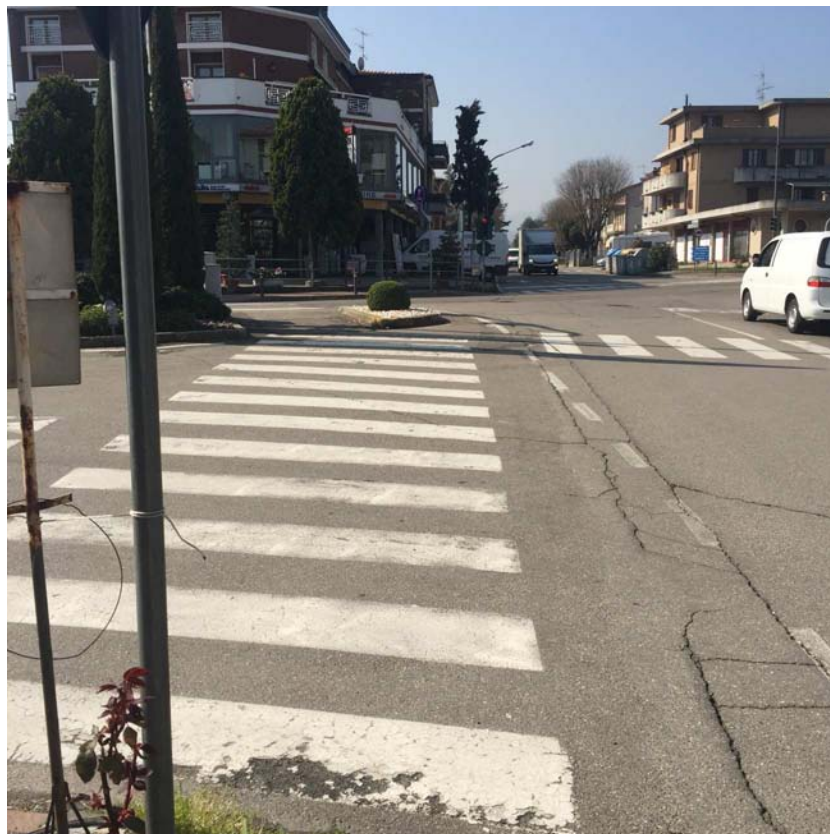
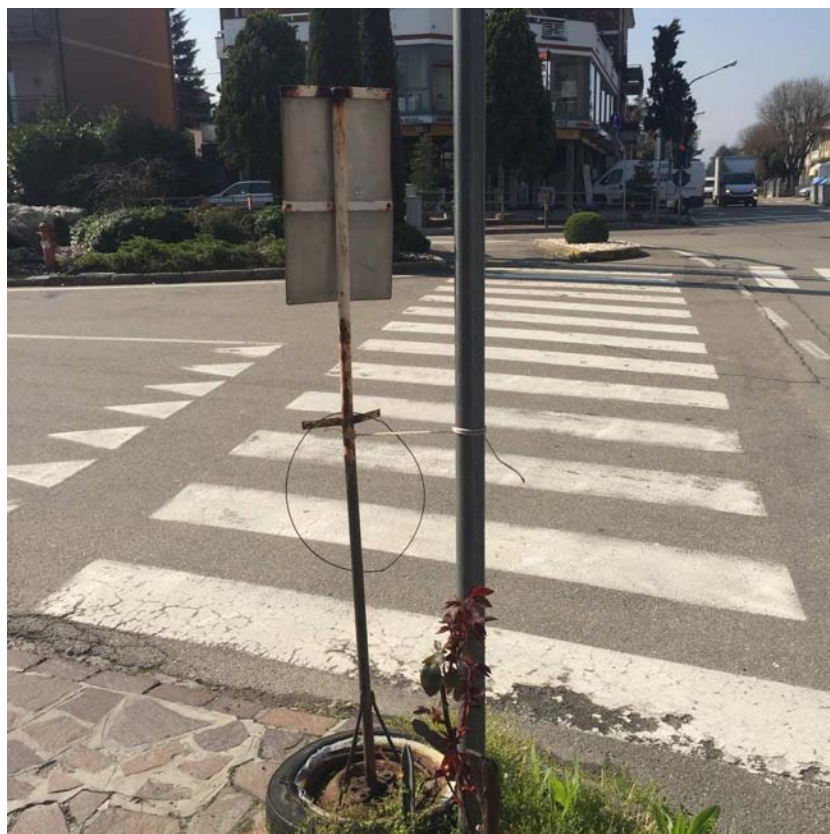
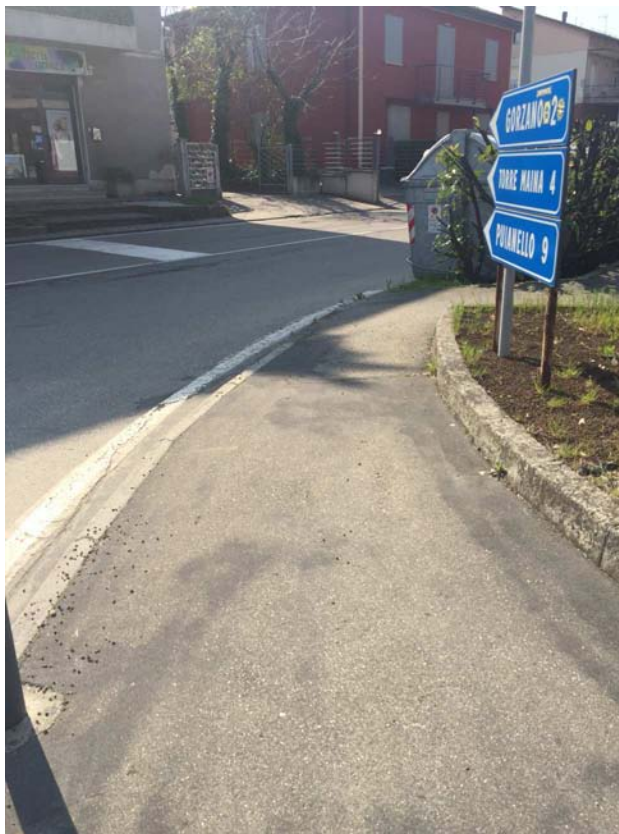
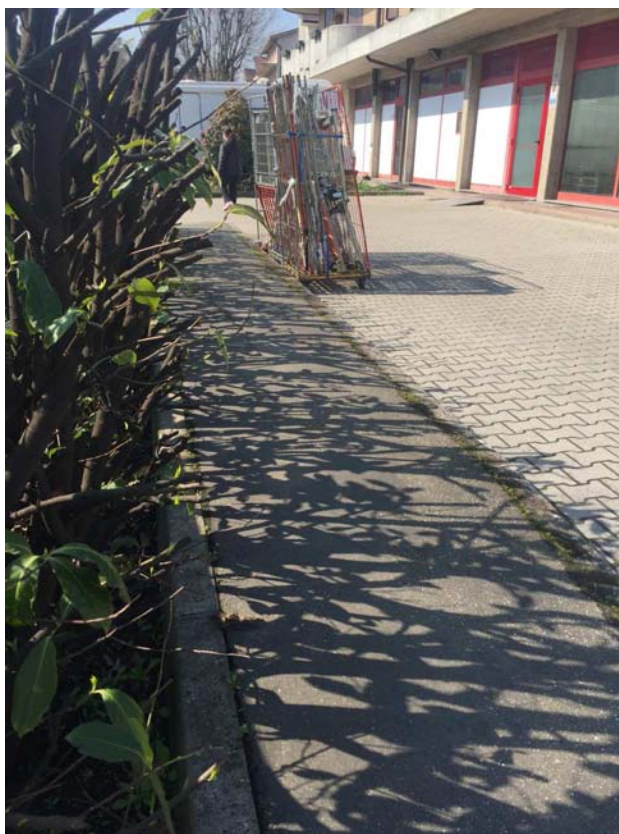
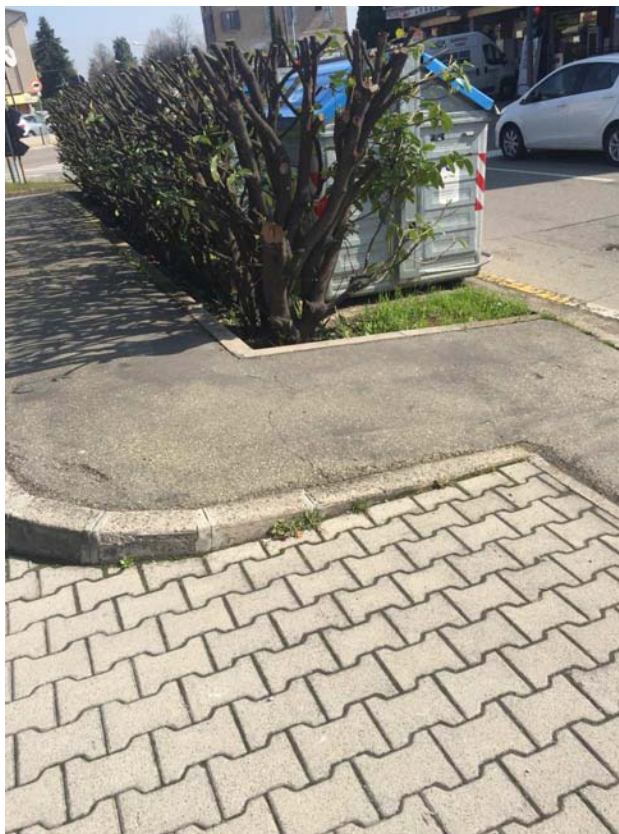
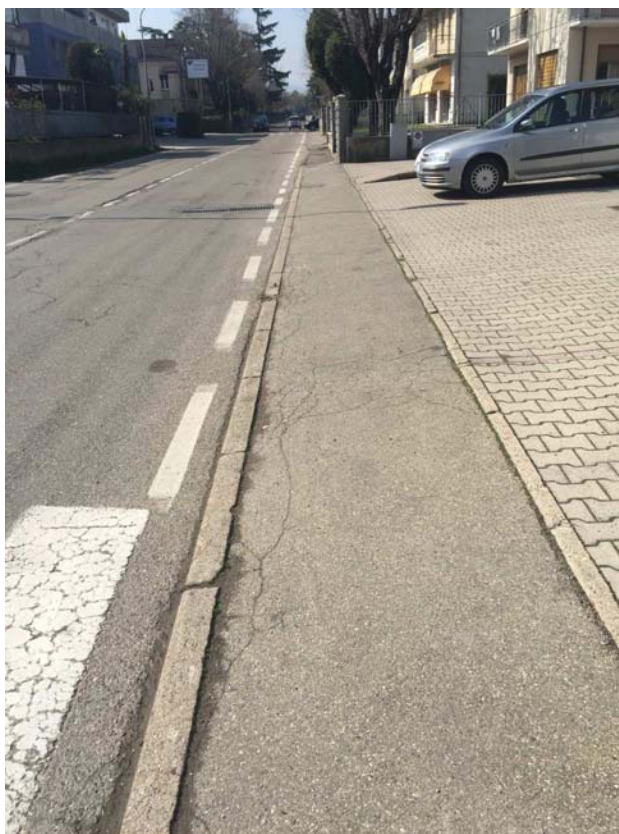
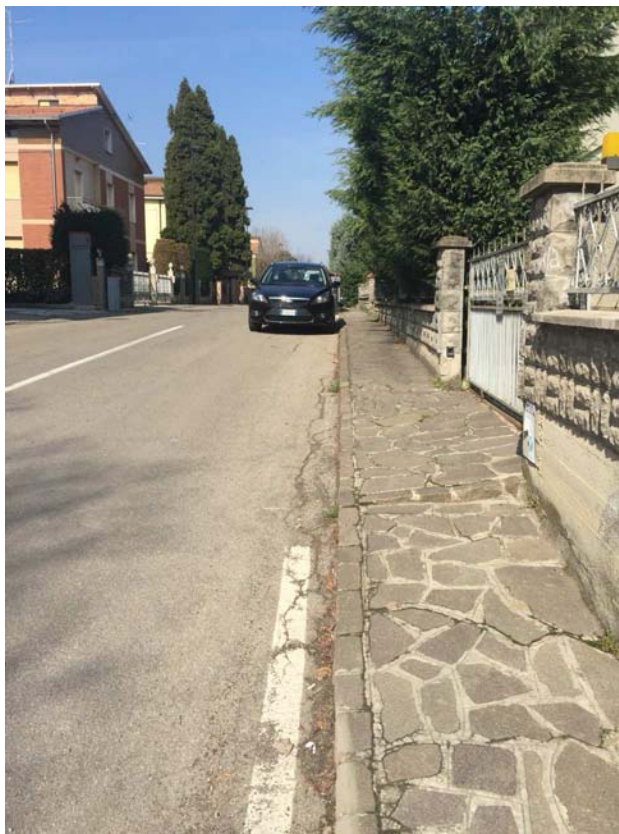
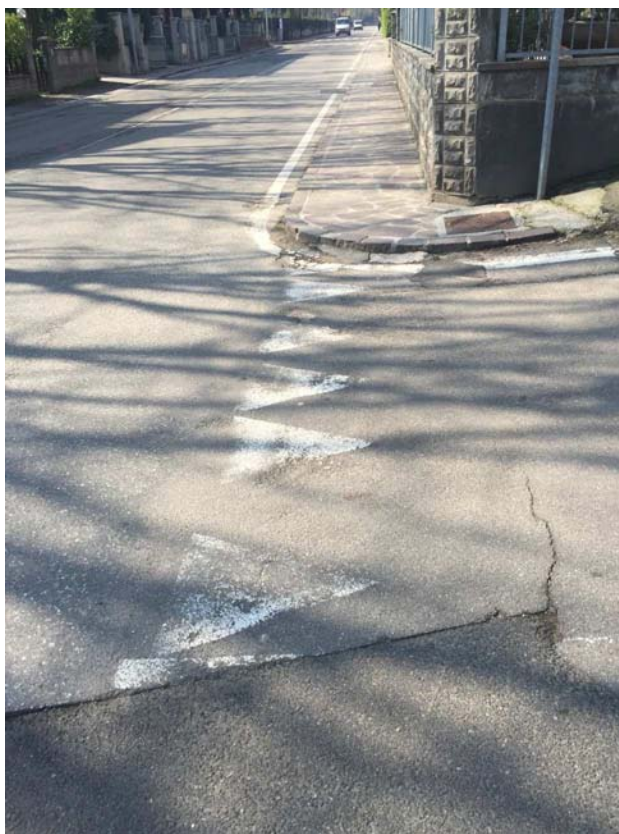
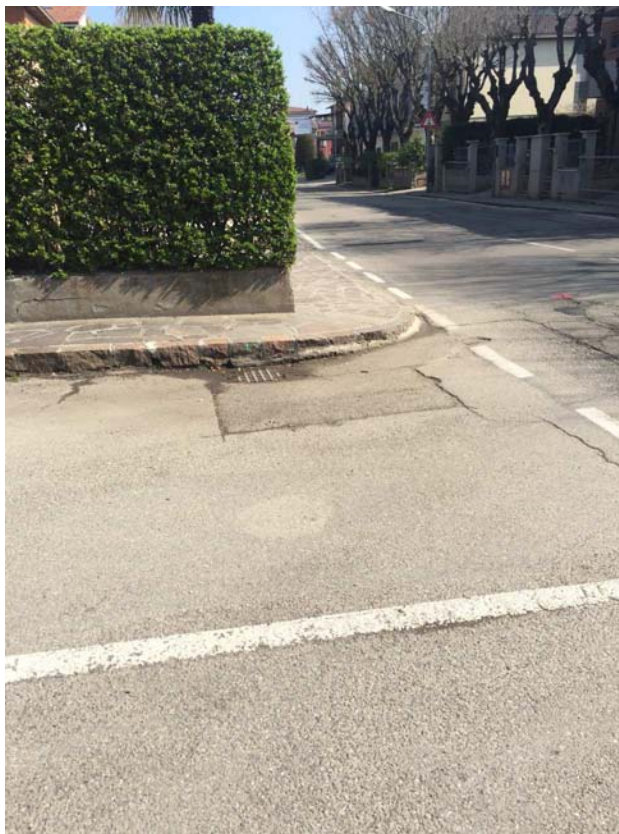
Nel primo tratto tra via per Vignola e via Nicchio i marciapiedi sono discontinui su entrambi i lati e di difficile percorribilità anche con accompagnatore a causa della scarsa manutenzione, nel tratto successivo è stato realizzato un ampio marciapiede in autobloccati e attraversamenti con dosso all'uscita delle scuole ben illuminati. Lungo la via non ci sono parcheggi per disabili, collocati nell'ingresso secondario da via Ponchielli.

Codice	Foto	DESCRIZIONE VIABILITA'	SI	NO
U1-1		Ci sono marciapiedi lungo la viabilità		
		<i>su entrambi i lati</i>	X	
		<i>su un lato</i>		X
		<i>nessuno</i>		X
U1-2		Hanno larghezza adeguata	X	
U1-3		Quale tipo di percorso		
		<i>pedonali</i>		X
		<i>ciclabili</i>		X
		<i>ciclo-pedonali</i>	X	
U1-4		La pavimentazione è sconnessa	X	
U1-5		Ci sono spazi di manovra sicuri	X	
U1-6		I dislivelli sono superabili senza accompagnatore		X
U1-7		Ci sono ostacoli sporgenti o che riducono la larghezza del percorso	X	
U1-8		La segnaletica è adeguata e visibile		X
U1-9		Ci sono evidenziazioni cromatiche nei raccordi di quota	X	
VALUTAZIONE				
		Stato di manutenzione del percorso rilevato:		3
		Fruibilità da parte di tutti		2
		Il percorso è protetto e sicuro		3
			valutazione da 1-5	N.B grado 5 è accessibile
		Note:	Da Via Nicchio in direzione sud sul lato est è stato realizzato un ampio marciapiedi fino al centro sportivo. Nel tratto da via Vignola a via Nicchio il marciapiede è discontinuo in tratti solo su un lato.

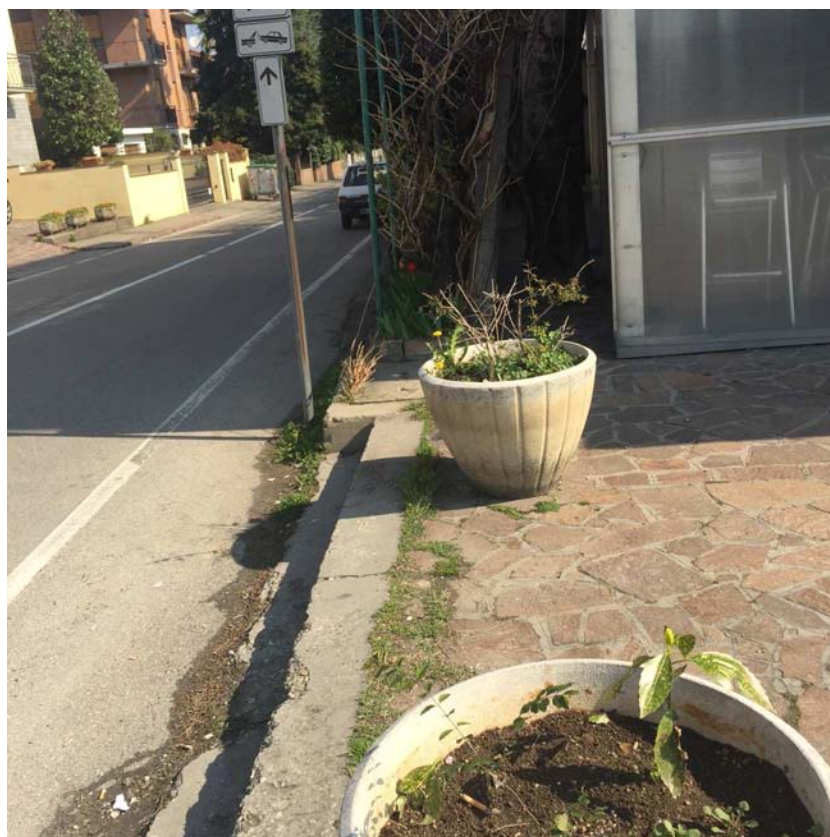
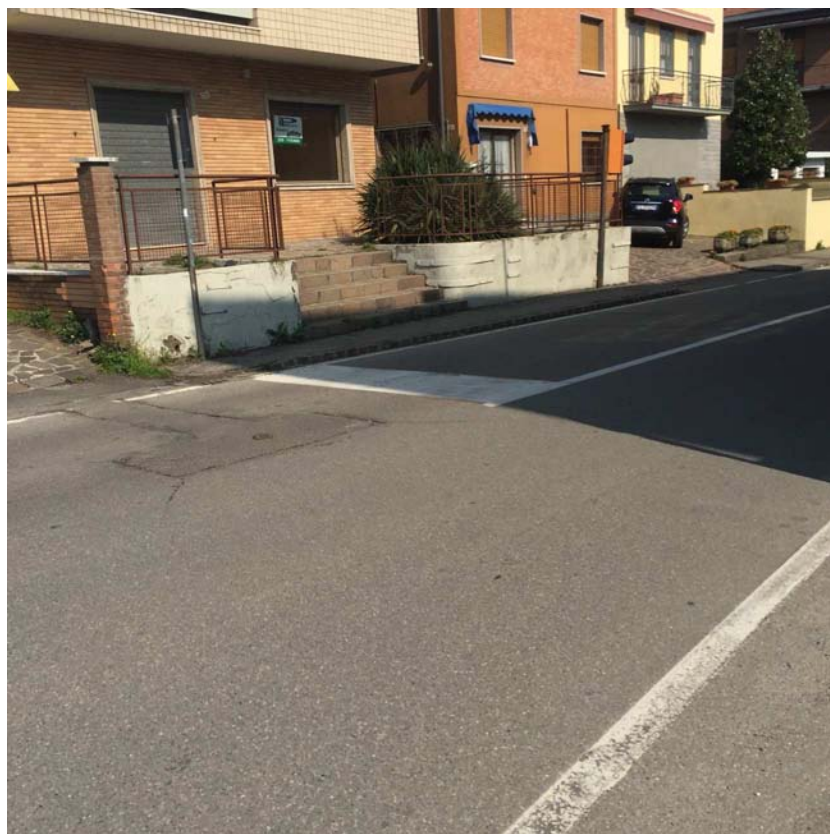
Tratto di strada utilizzato prevalentemente per collegare il centro di Pozza con le residenze a nord verso la campagna. La strada non è accessibile anche per chi è con accompagnatore sia i marciapiedi sia gli attraversamenti sono da ripensare in un ottica di continuità della mobilità pedonale lungo via Vandelli

U1-29	Nel semaforo c'è il dispositivo acustico			
VALUTAZIONE				
	Stato di manutenzione degli attraversamenti:			2
	Fruibilità da parte di tutti			1
	L'attraversamento è protetto e sicuro			1
	valutazione da 1-5		N.B grado 5 è accessibile	
	Note: L'attraversamento in prossimità di via per Vignola conduce ai parcheggi sul fronte del locale Old Station, mentre quello della Farmacia il marciapiede è di larghezza inferiore al metro e con ostacoli, il piazzale della farmacia ha una pendenza tale che anche per chi è con accompagnatore ha difficoltà ad accedere alla Farmacia.
