PIANO ACCESSIBILITA' URBANA

**STRUMENTO DI PIANIFICAZIONE**

**SCHEDE DI RILIEVO da 31 a 40  
E DOCUMENTAZIONE FOTOGRAFICA**

**GORZANO**

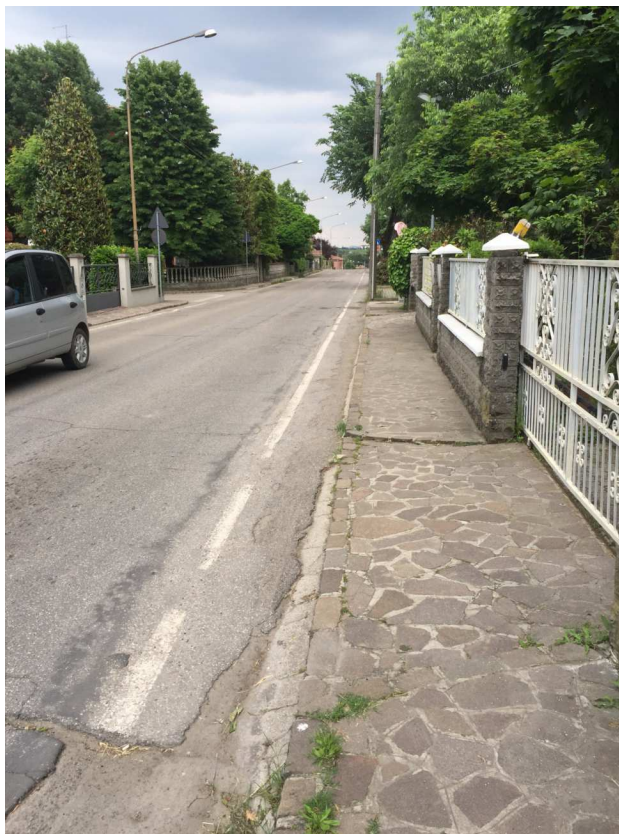
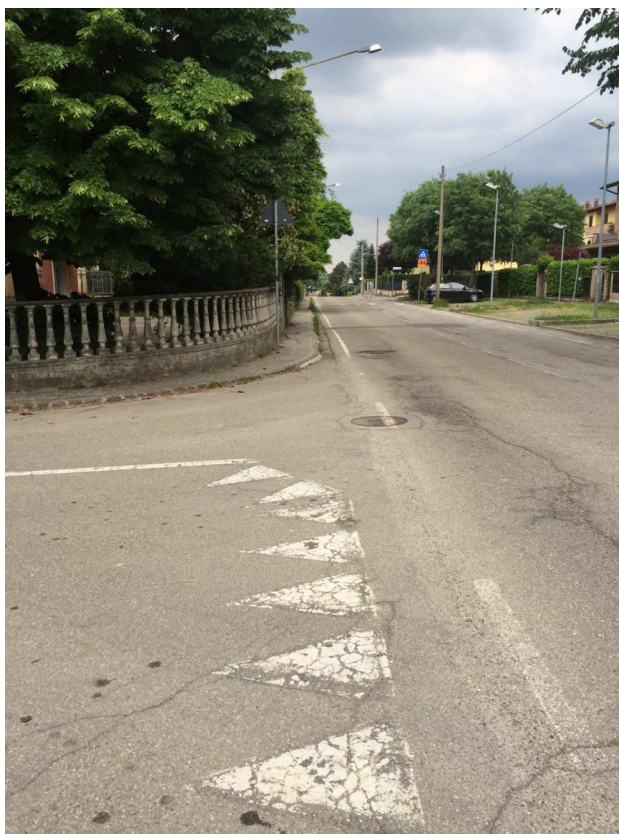
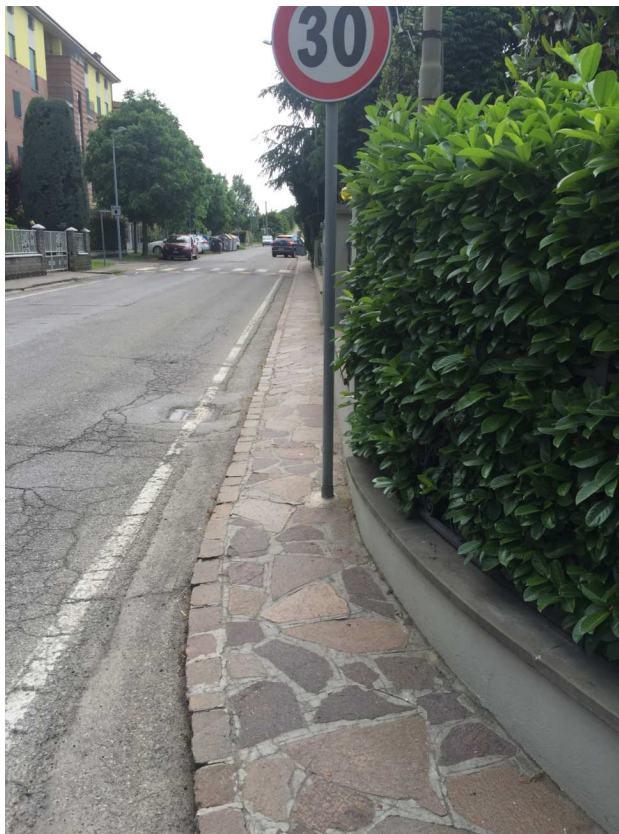
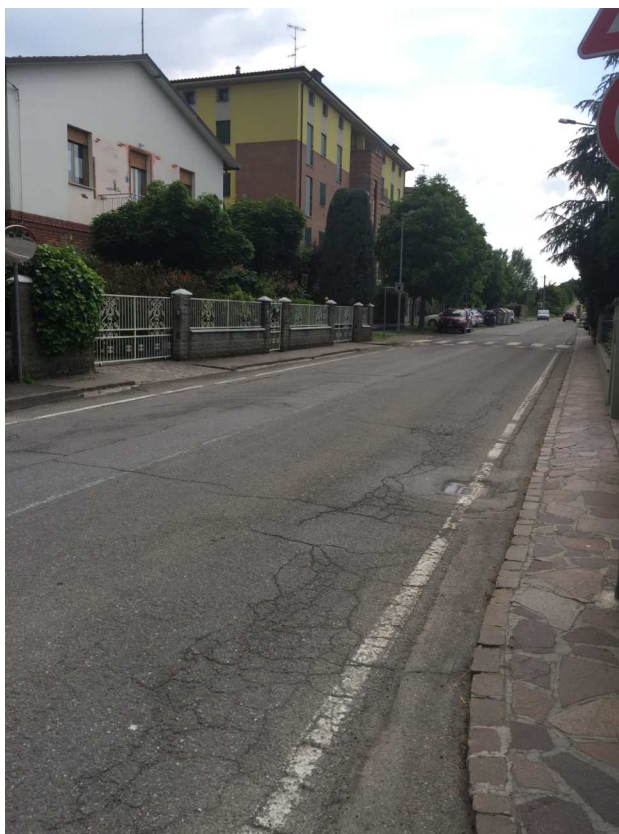
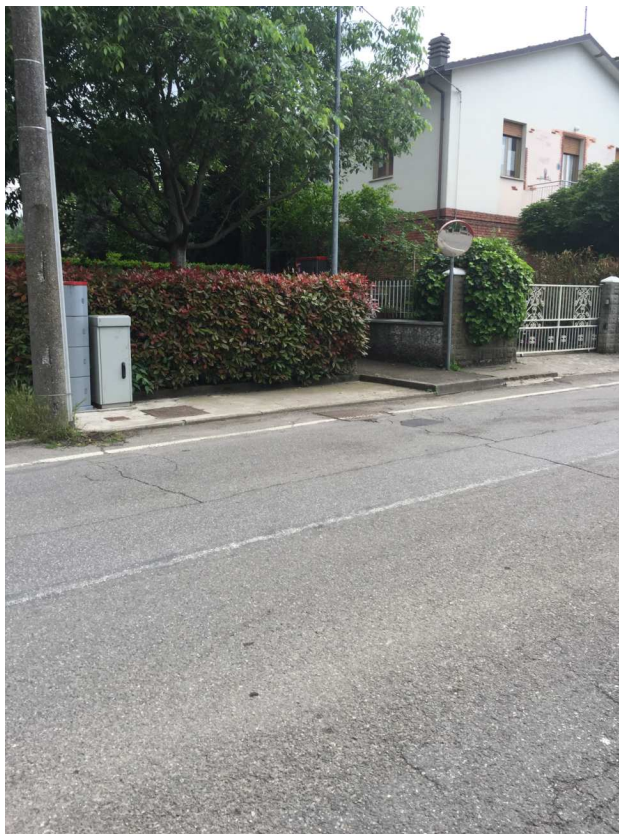
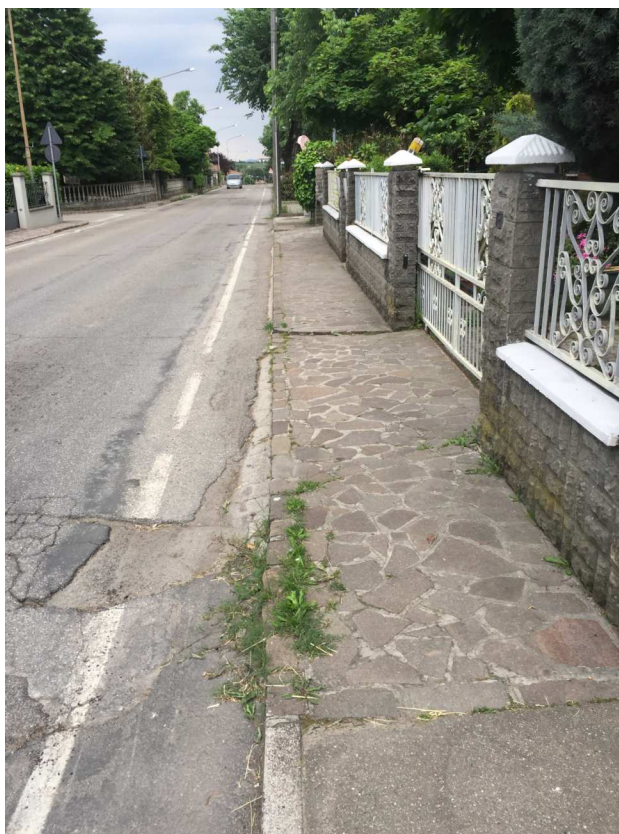
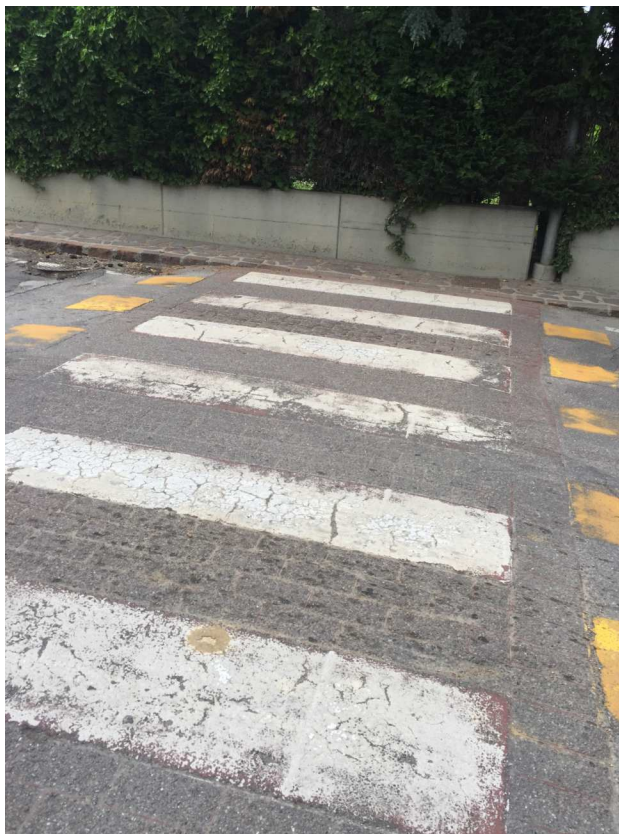
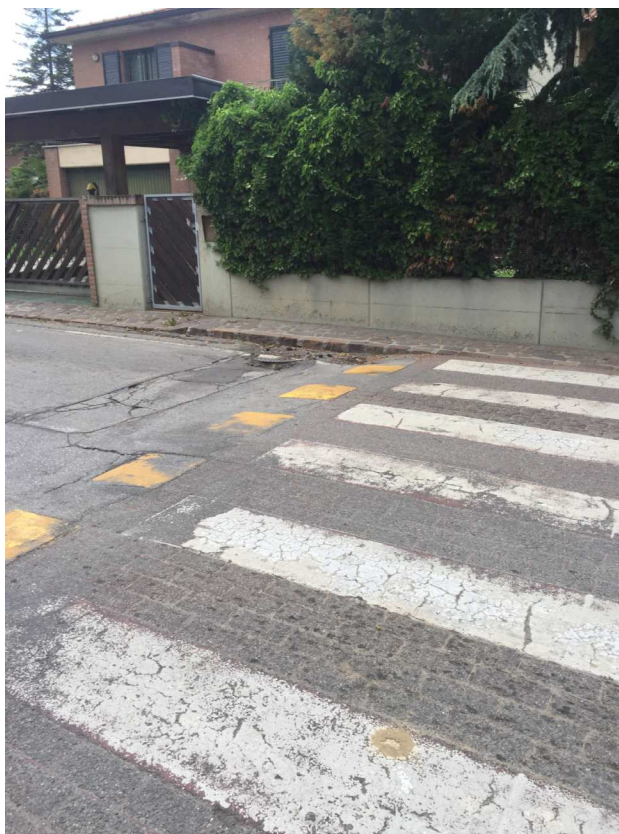
Via Zozi Ovest è in leggera pendenza nel tratto tra via Zozi nord fino a via Adige oltre in direzione SS12 la pendenza risulta eccessiva anche per chi è accompagnato. I marciapiedi su entrambi i lati sono sconnessi e senza raccordi e/o scivoli, inoltre sono stretti sul lato nord.

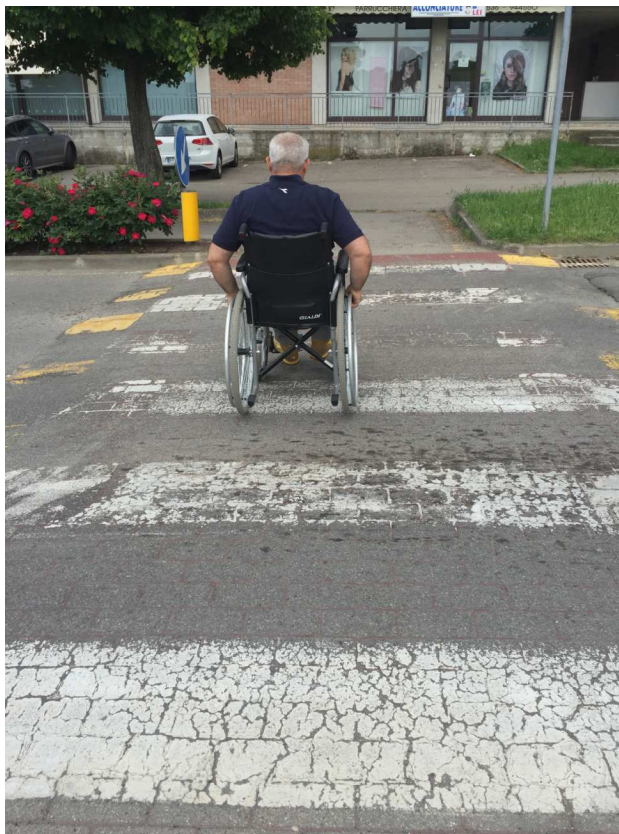
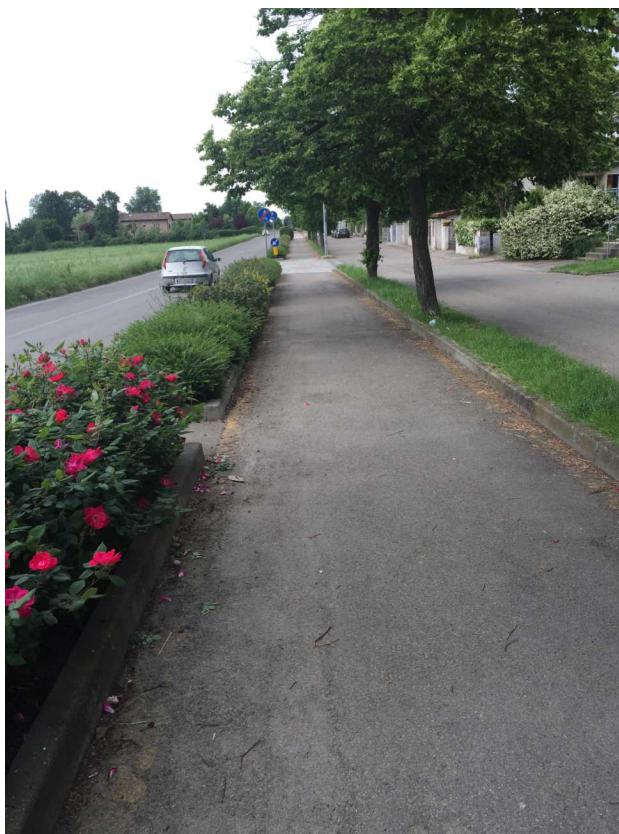
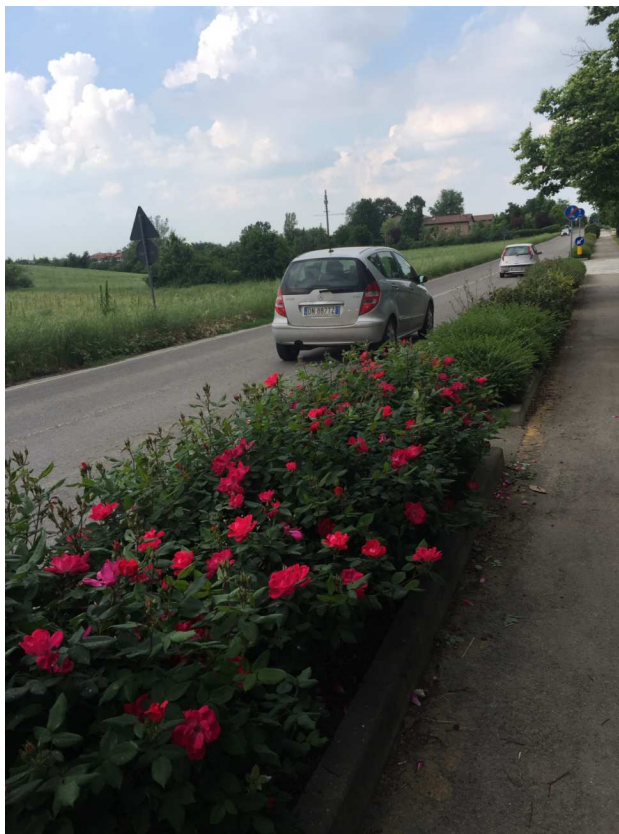
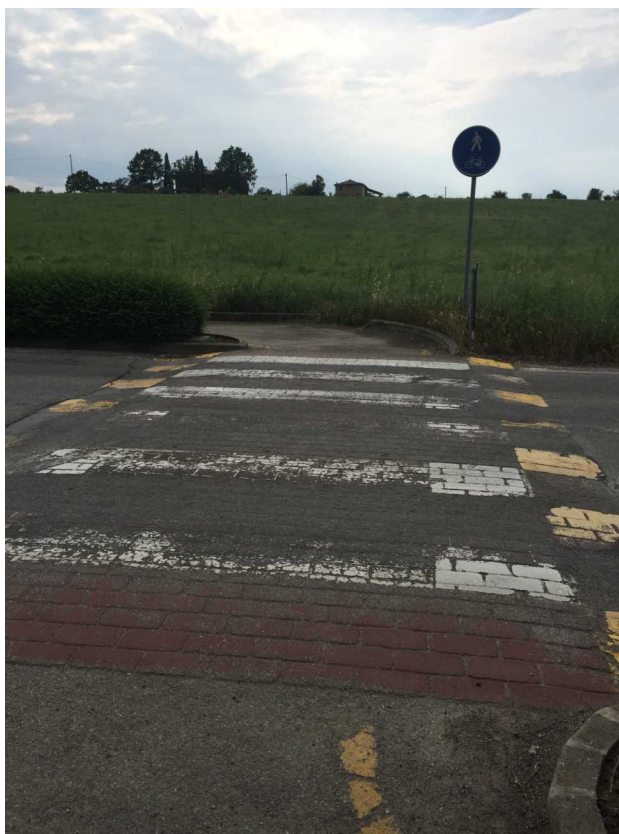
La via ha una pista ciclo pedonale molto frequentata, collega Maranello a Gorzano

Codice	Foto	PARCHEGGI DISABILI	SI	NO
U1-10		Ci sono parcheggi per disabili		X
U1-11		Segnaletica adeguata		
U1-12		Pavimentazione conforme		
U1-13		Larghezza / lunghezza adeguata		
U1-14		Lo spazio di manovra e il marciapiede sono complanari		
U1-15		Lo spazio di manovra della carrozzina è raccordo al marciapiede con rampa		
U1-16		Manovra sicura all'uscita dal parcheggio		
U1-17		Ci sono ostacoli di fronte allo spazio di manovra della carrozzina		
<b>VALUTAZIONE</b>				
		Stato di manutenzione dei parcheggi:		
		Fruiibilità da parte di tutti		
		E' protetto e sicuro		
			valutazione da 1-5	N.B grado 5 è accessibile
		Note:	NESSUN PARCHEGGIO DISABILI NEMMENO ALL'INGRESSO DEL CENTRO SPORTIVO

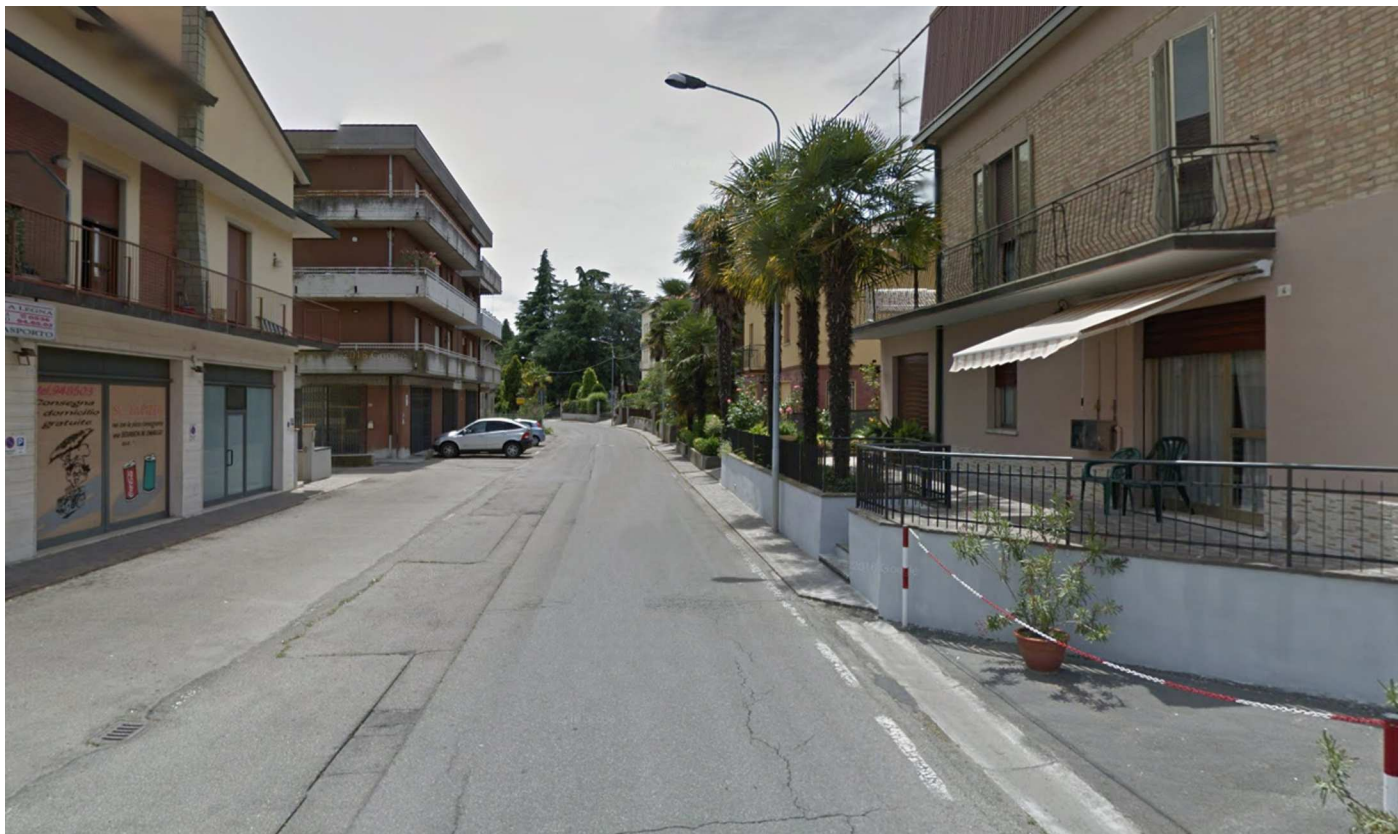
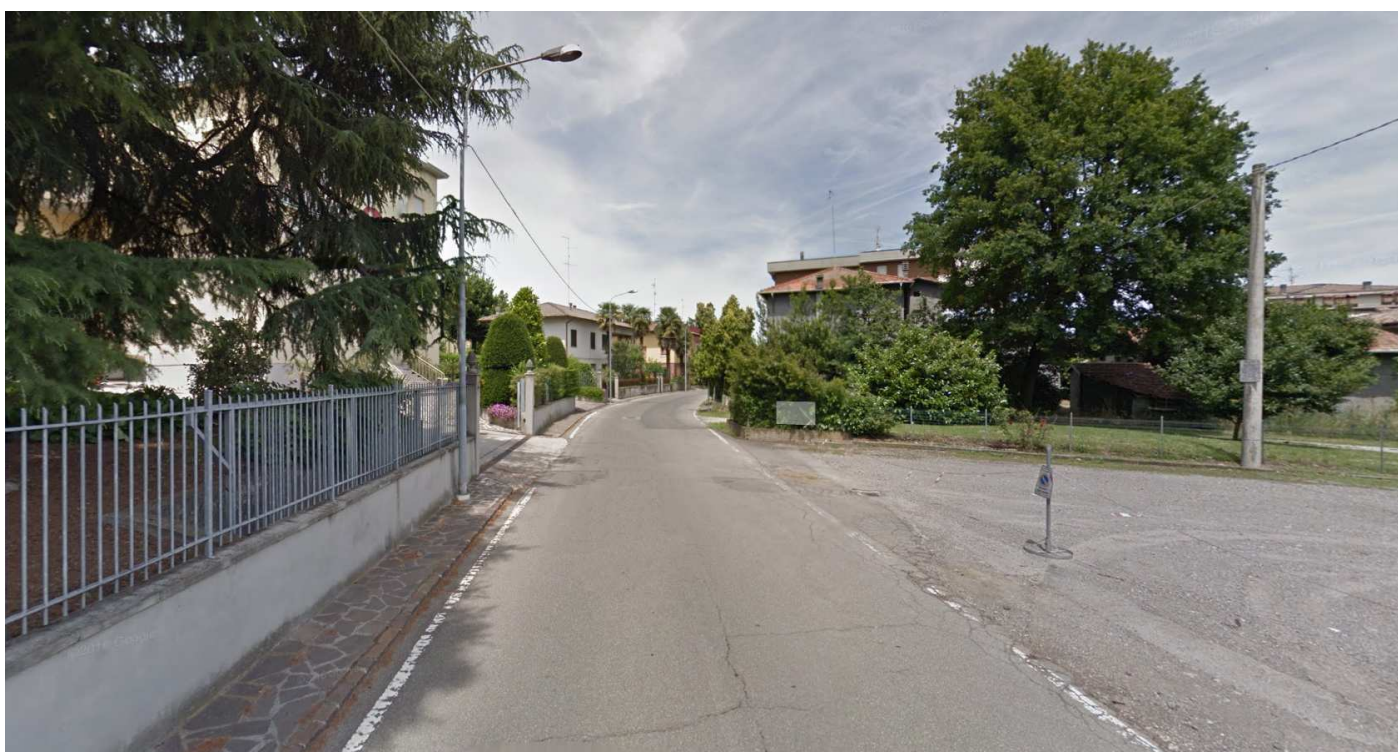
Tratto che collega il centro di Gorzano alla Nuova Estense in Direzione sud. Non ha un marciapiede che continuo su un lato, nei tratti mancanti bisogna attraversare.

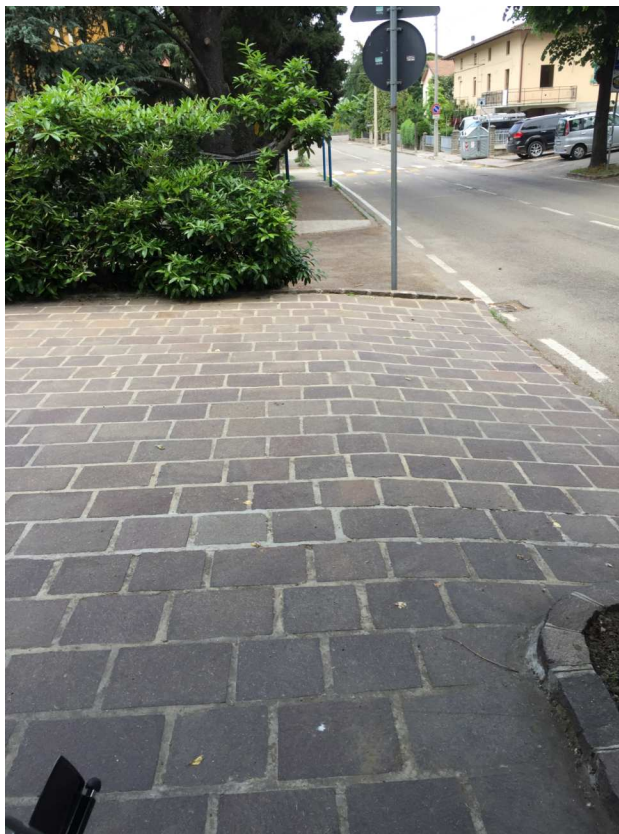
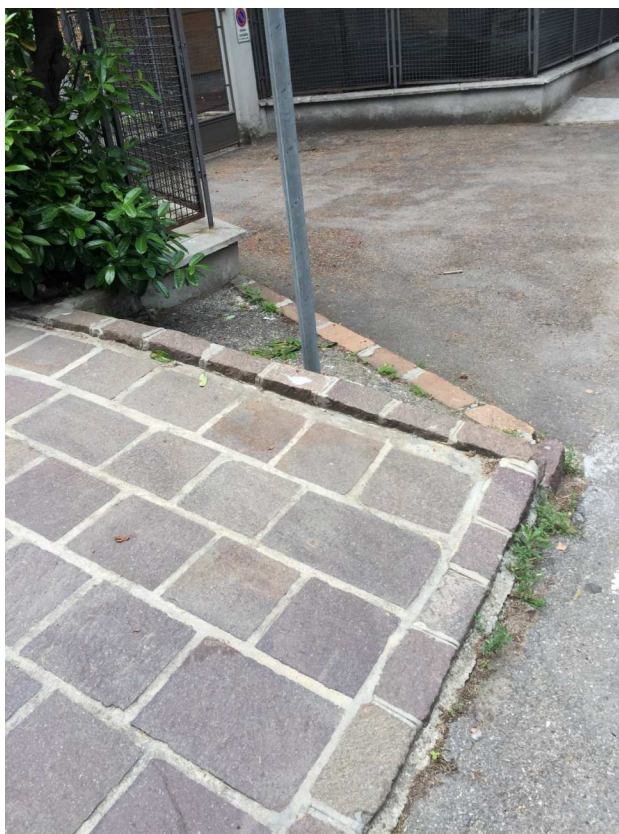
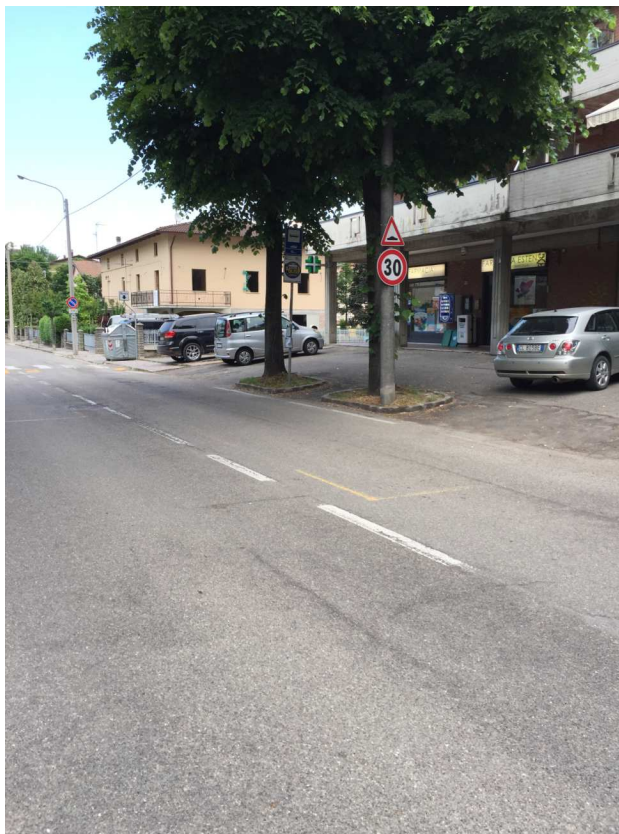
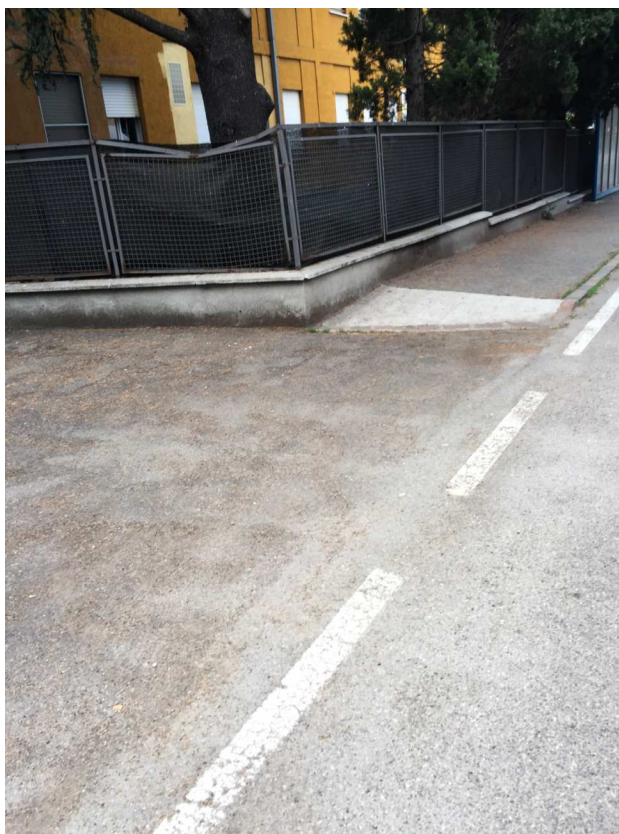
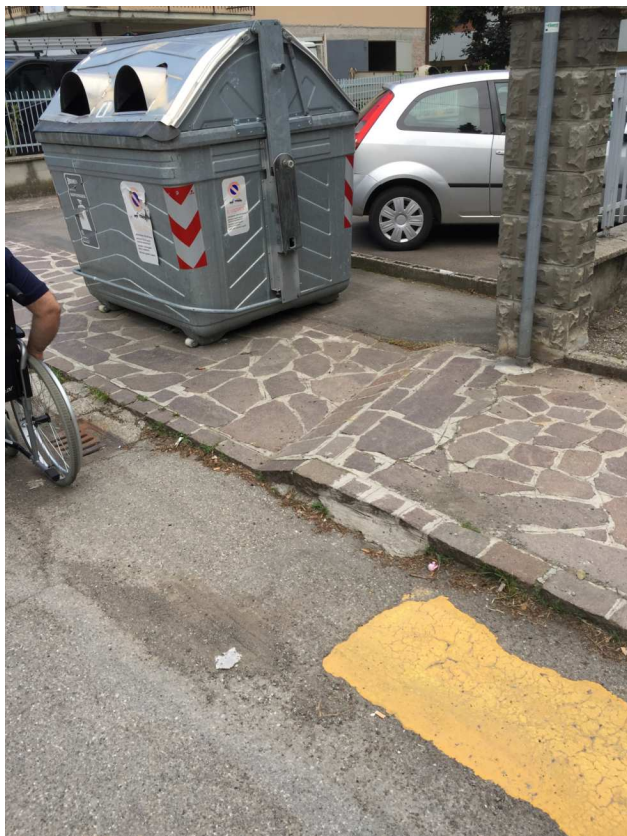
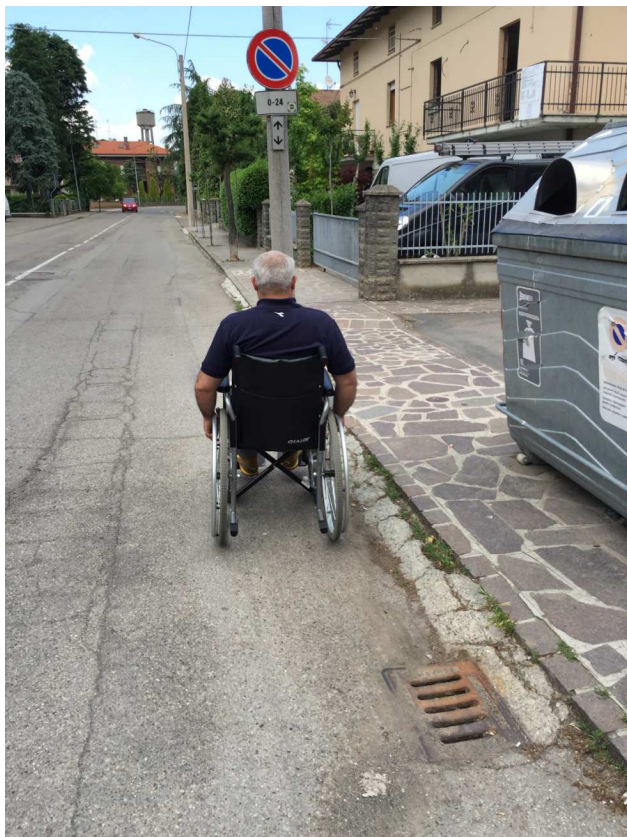
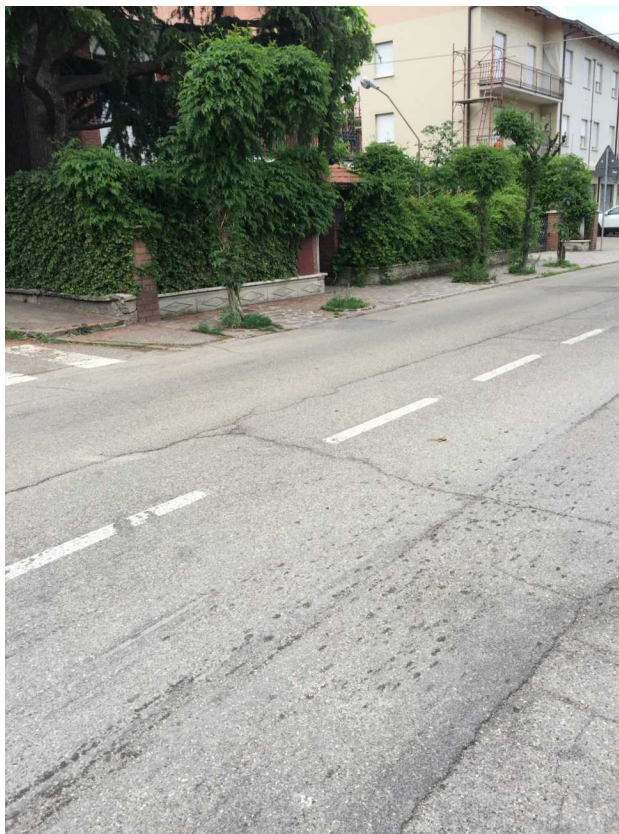
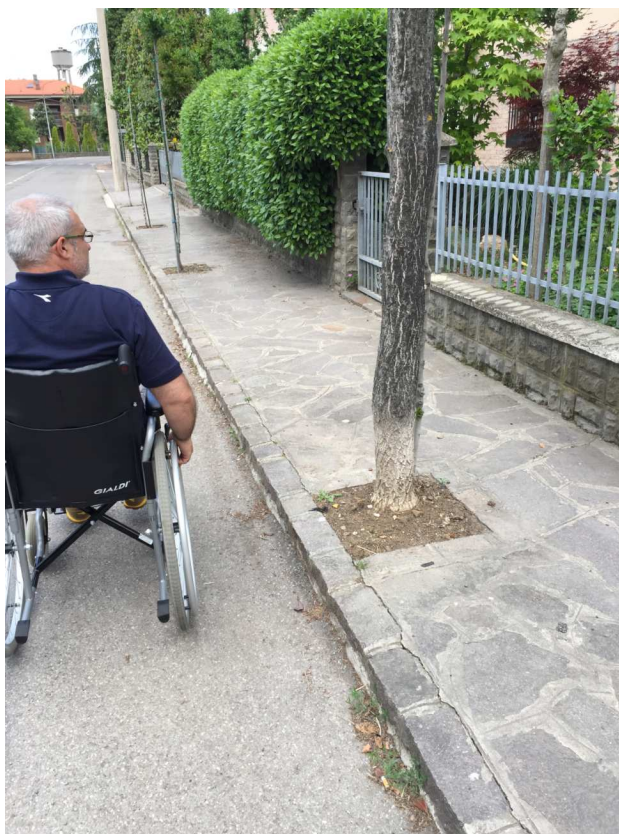
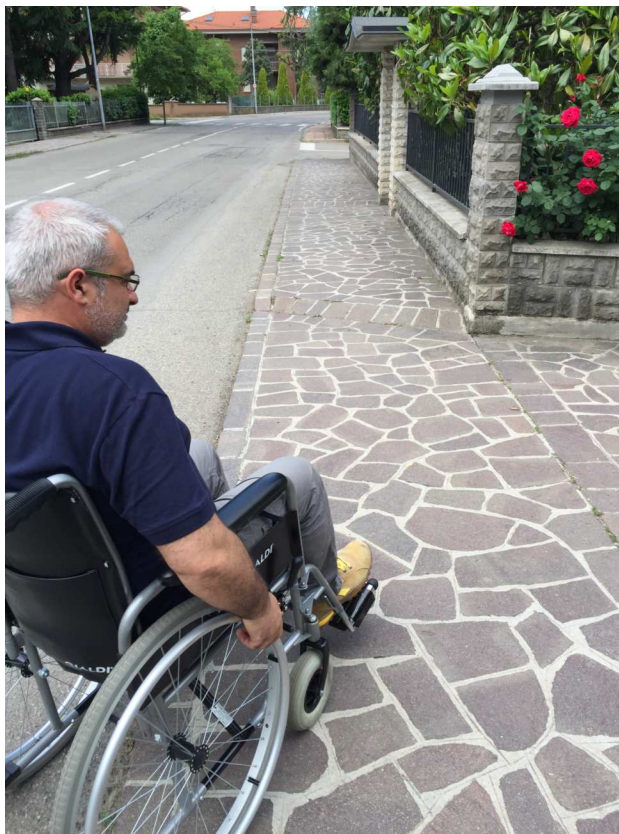
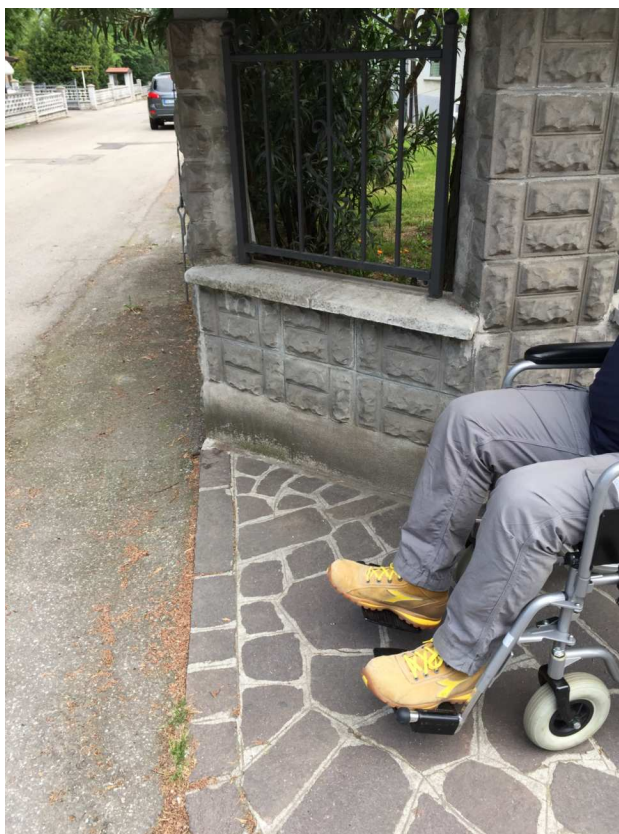
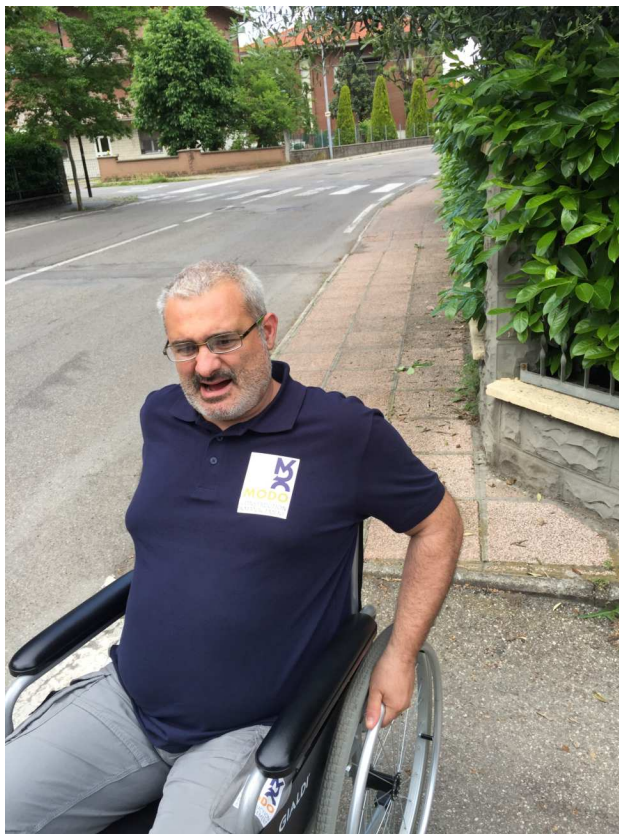
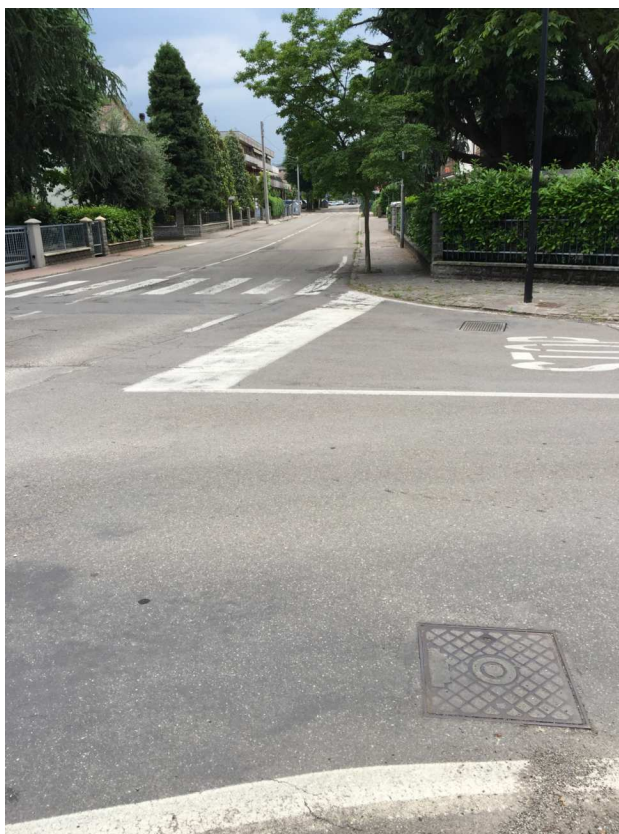
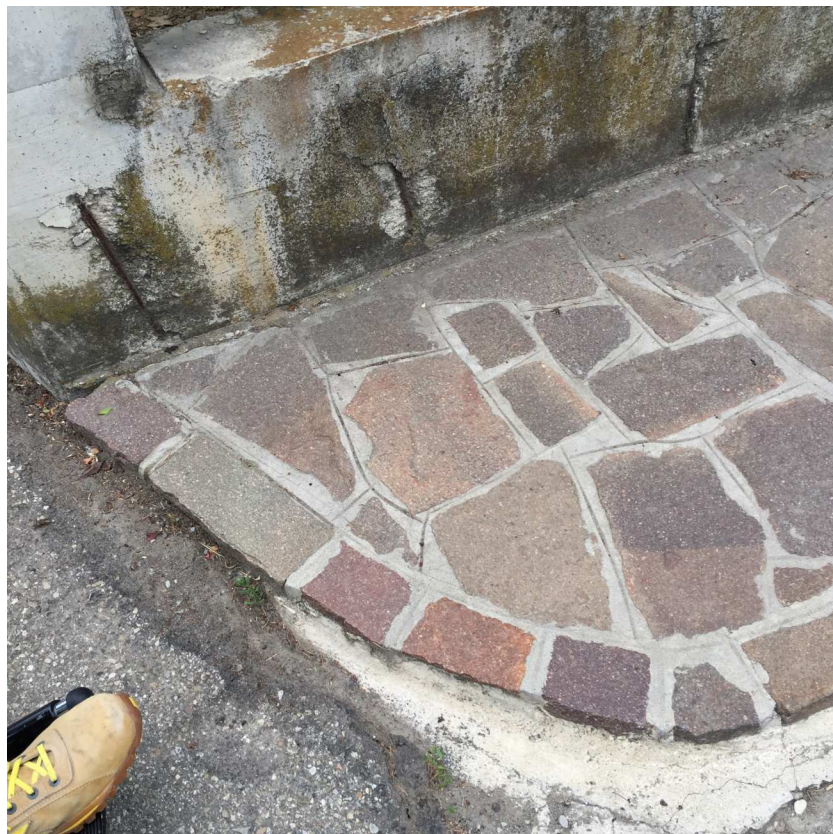
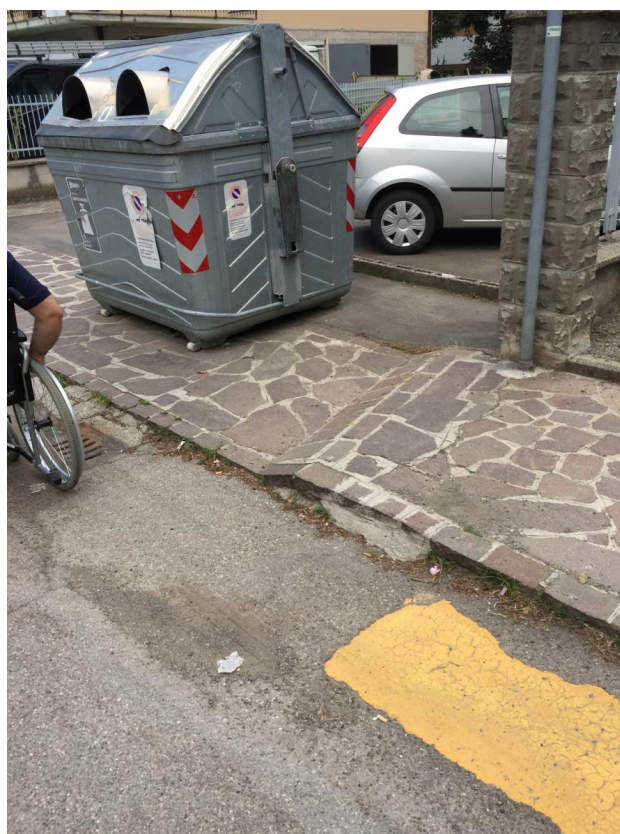
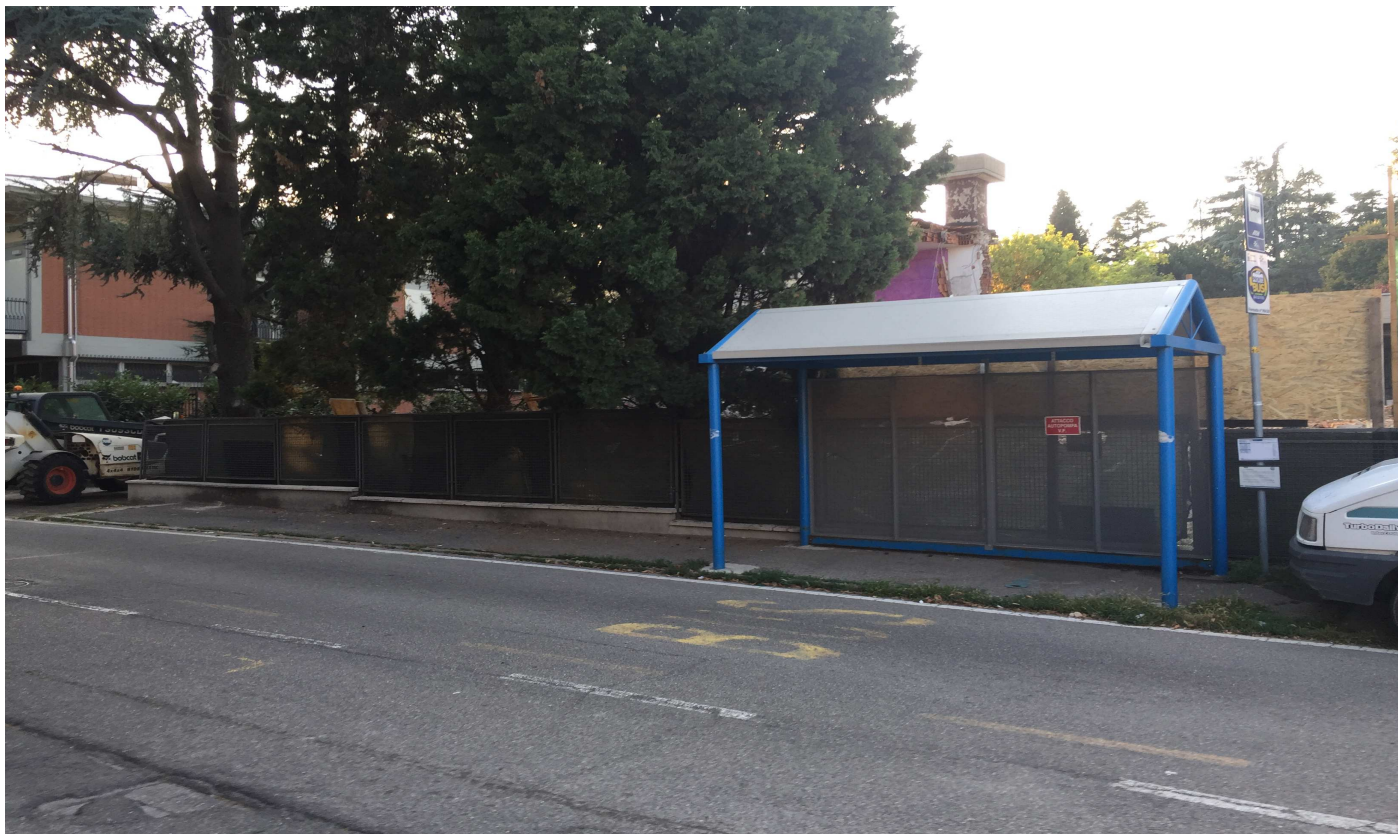
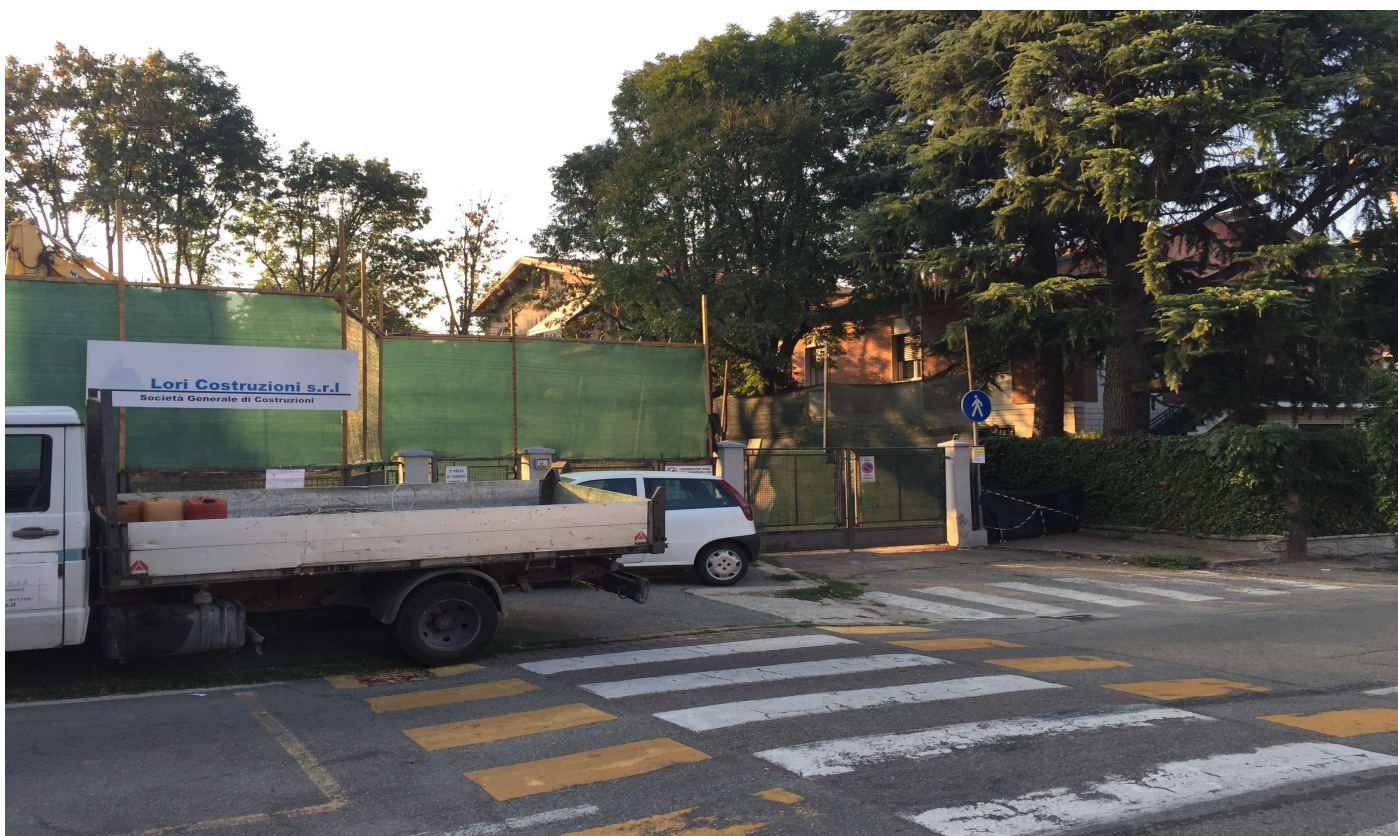
Codice	Foto	DESCRIZIONE VIABILITA'	SI	NO
U1-1		Ci sono marciapiedi lungo la viabilità		
		su entrambi i lati	X	
		su un lato		X
		nessuno		X
U1-2		Hanno larghezza adeguata		X
U1-3		Quale tipo di percorso		
		pedonali	X	
		ciclabili		X
		ciclo-pedonali		X
U1-4		La pavimentazione è sconnessa	X	
U1-5		Ci sono spazi di manovra sicuri		X
U1-6		I dislivelli sono superabili senza accompagnatore		X
U1-7		Ci sono ostacoli sporgenti o che riducono la larghezza del percorso	X	
U1-8		La segnaletica è adeguata e visibile		X
U1-9		Ci sono evidenziazioni cromatiche nei raccordi di quota		X
<b>VALUTAZIONE</b>				
		Stato di manutenzione del percorso rilevato:		3
		Fruibilità da parte di tutti		2
		Il percorso è protetto e sicuro		3
		valutazione da 1-5		N.B grado 5 è accessibile
		Note:	Marciapiedi che si interrompono e riprendono sul lato opposto con accentuata pendenza laterale e scarsa manutenzione. Non permettono di muoversi con carrozzina nemmeno se si è accompagnati.

Codice	Foto	PARCHEGGI DISABILI	SI	NO
U1-10		Ci sono parcheggi per disabili <a href="#">Piazza centrale</a>	X	
U1-11		Segnaletica adeguata	X	
U1-12		Pavimentazione conforme	X	
U1-13		Larghezza / lunghezza adeguata	X	
U1-14		Lo spazio di manovra e il marciapiede sono complanari	X	
U1-15		Lo spazio di manovra della carrozzina è raccordo al marciapiede con rampa		X
U1-16		Manovra sicura all'uscita dal parcheggio	X	
U1-17		Ci sono ostacoli di fronte allo spazio di manovra della carrozzina	X	
<b>VALUTAZIONE</b>				
		Stato di manutenzione dei parcheggi:		3
		Fruibilità da parte di tutti		3
		E' protetto e sicuro		2
		valutazione da 1-5		N.B grado 5 è accessibile
		Note:	Il posto auto ha segnaletica collocata al centro dello spazio di manovra e il raccordo con il marciapiede è spostato lateralmente

Fruibilità da parte di tutti		3		
L'attraversamento è protetto e sicuro		3		
		valutazione da 1-5	N.B grado 5 è accessibile	
Note: Gli attraversamenti sono stati realizzati su dosso

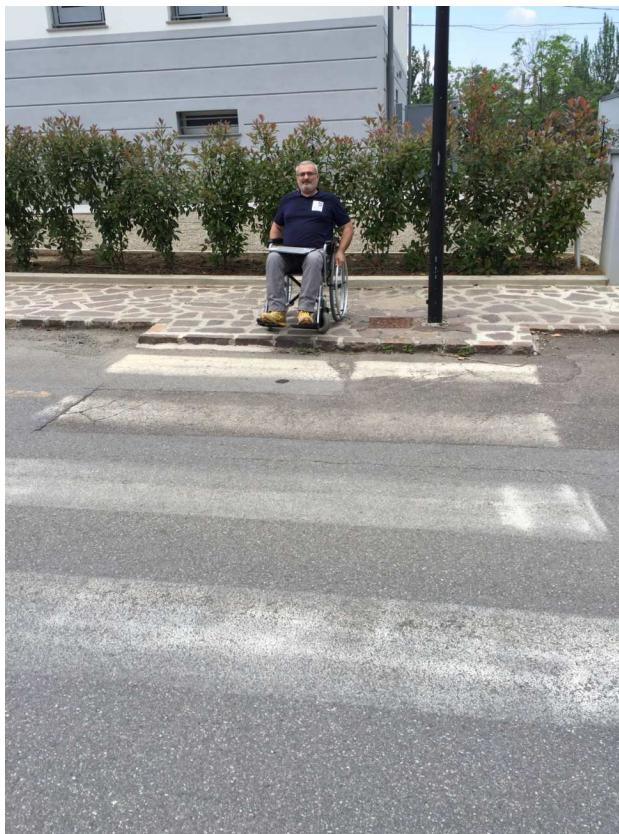
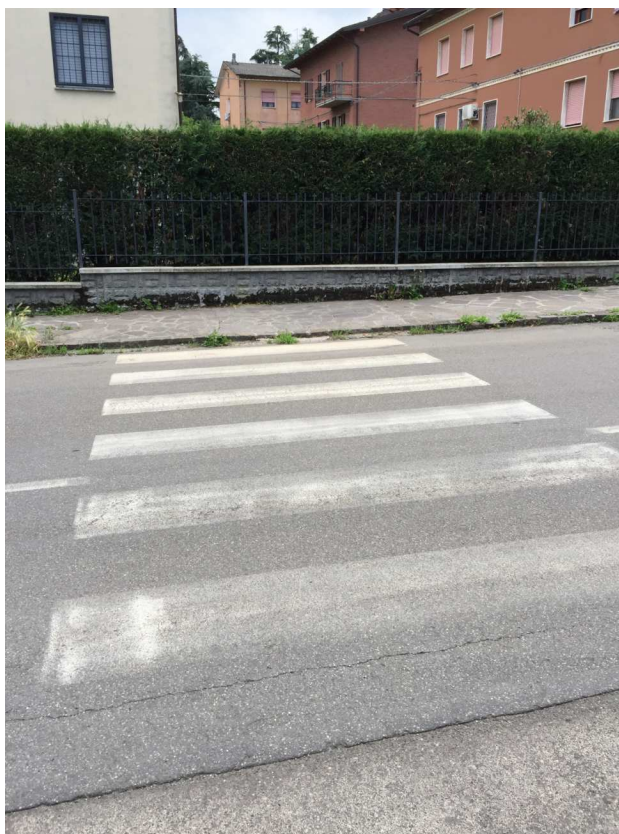
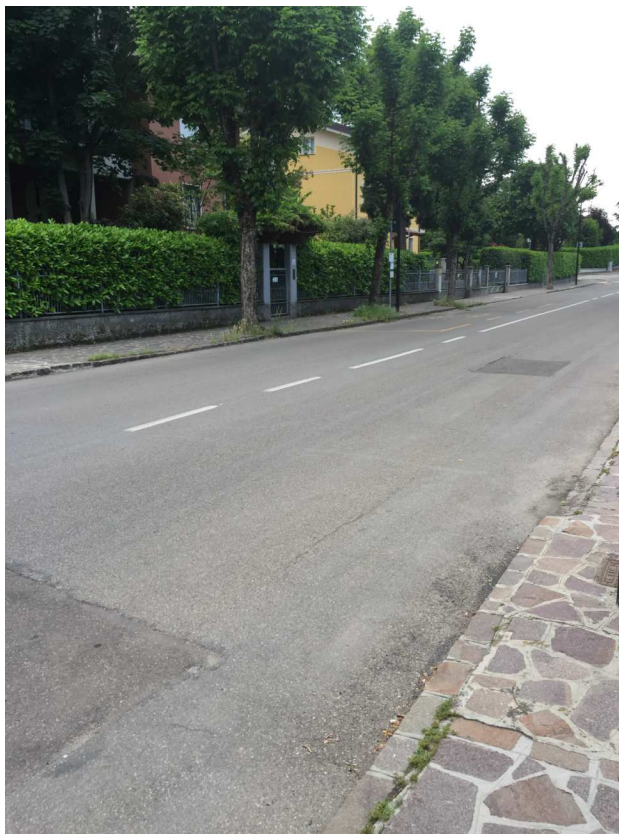
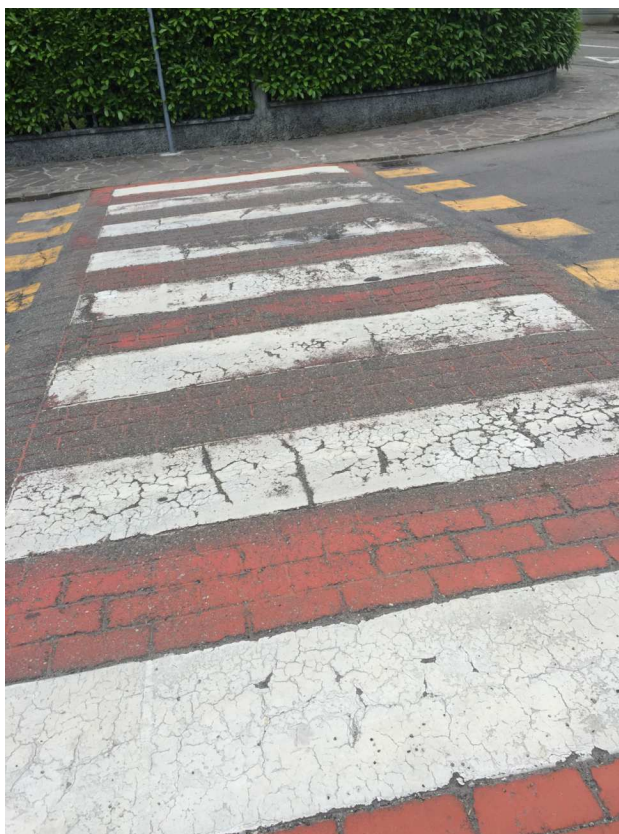
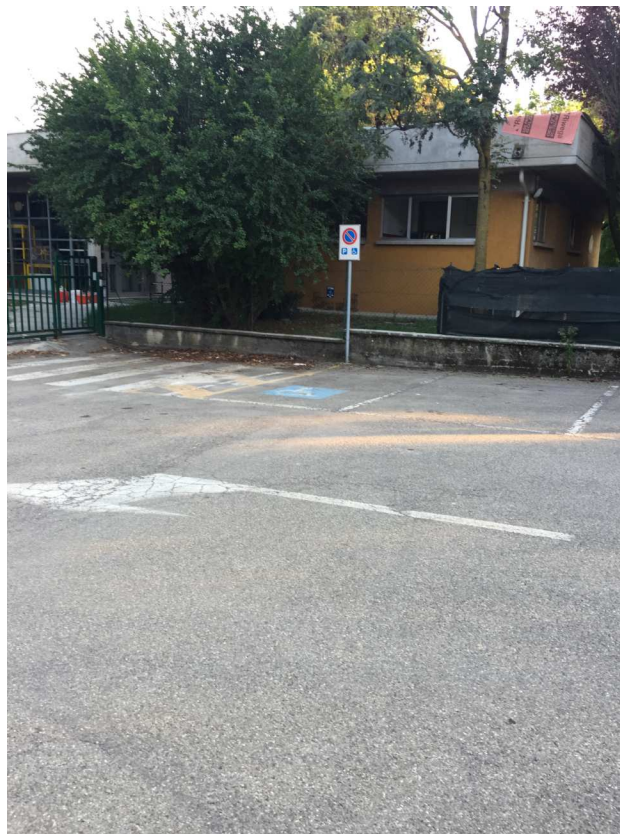
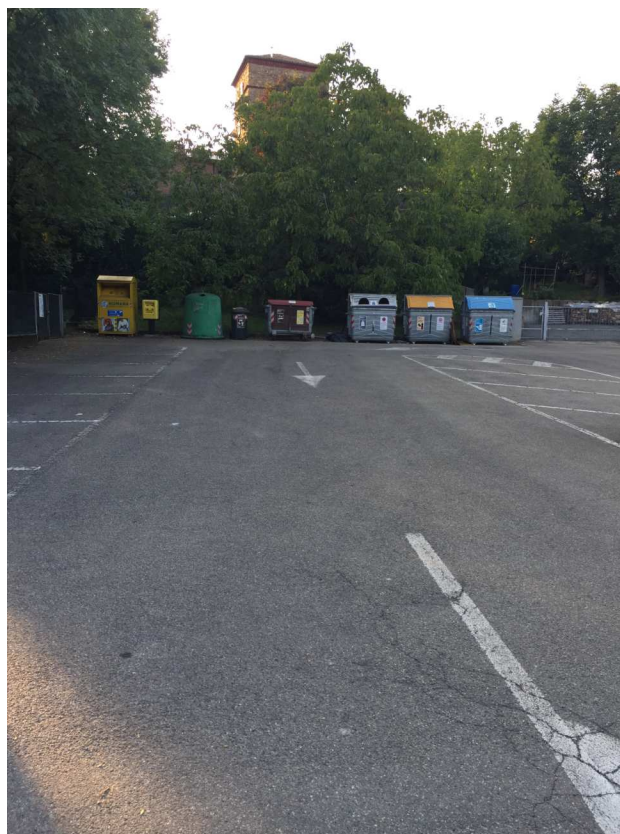
La via attraversa il centro abitato di Gorzano da est - ovest segue l'andamento orografico, la pendenza è tale da non essere accessibile anche per chi si aiuta da accompagnatore.

Codice	Foto	DESCRIZIONE VIABILITA'	SI	NO
U1-1		Ci sono marciapiedi lungo la viabilità		
		su entrambi i lati	X	
		su un lato		X
		nessuno		X
U1-2		Hanno larghezza adeguata	X	
U1-3		Quale tipo di percorso		
		pedonali	X	
		ciclabili		X
		ciclo-pedonali		X
U1-4		La pavimentazione è sconnessa	X	
U1-5		Ci sono spazi di manovra sicuri	X	
U1-6		I dislivelli sono superabili senza accompagnatore		X
U1-7		Ci sono ostacoli sporgenti o che riducono la larghezza del percorso	X	
U1-8		La segnaletica è adeguata e visibile		X
U1-9		Ci sono evidenziazioni cromatiche nei raccordi di quota		X
<b>VALUTAZIONE</b>				
		Stato di manutenzione del percorso rilevato:		3
		Fruibilità da parte di tutti		2
		Il percorsi è protetti e sicuro		3
			valutazione da 1-5	N.B grado 5 è accessibile
		Note:	la via presenta un apendenza eccessiva anche per chi è spinto da un accompagnatore.
