PIANO ACCESSIBILITA' URBANA

**STRUMENTO DI PIANIFICAZIONE**

**SCHEDE DI RILIEVO da 31 a 40  
E DOCUMENTAZIONE FOTOGRAFICA**

**GORZANO**

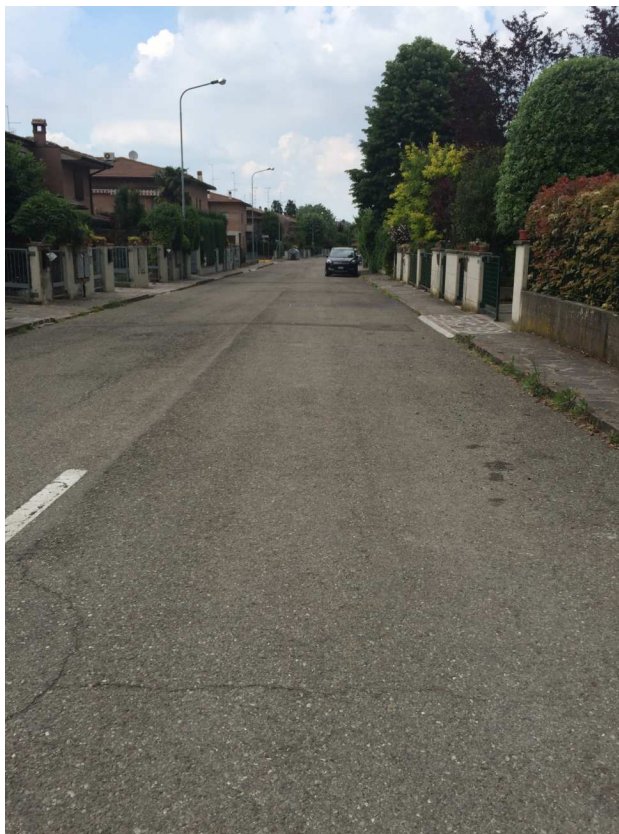
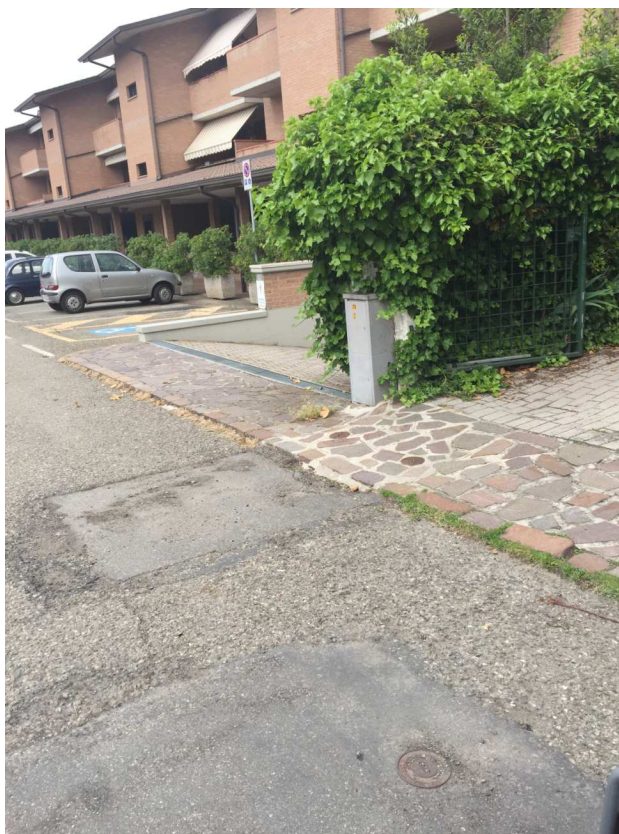
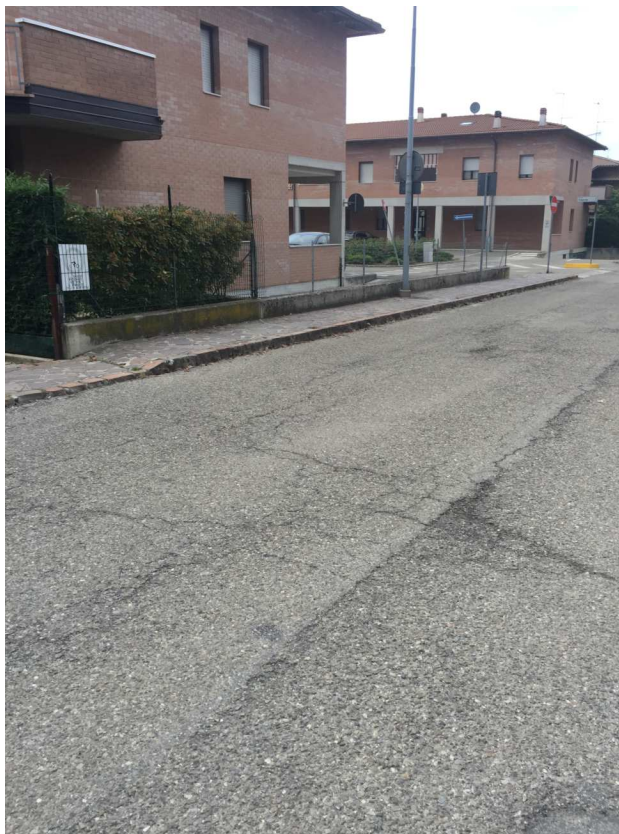
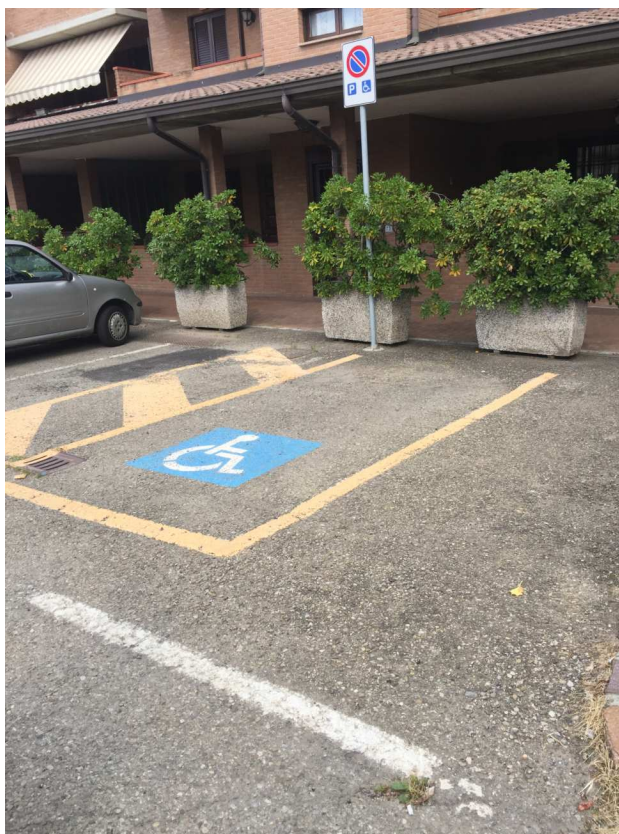
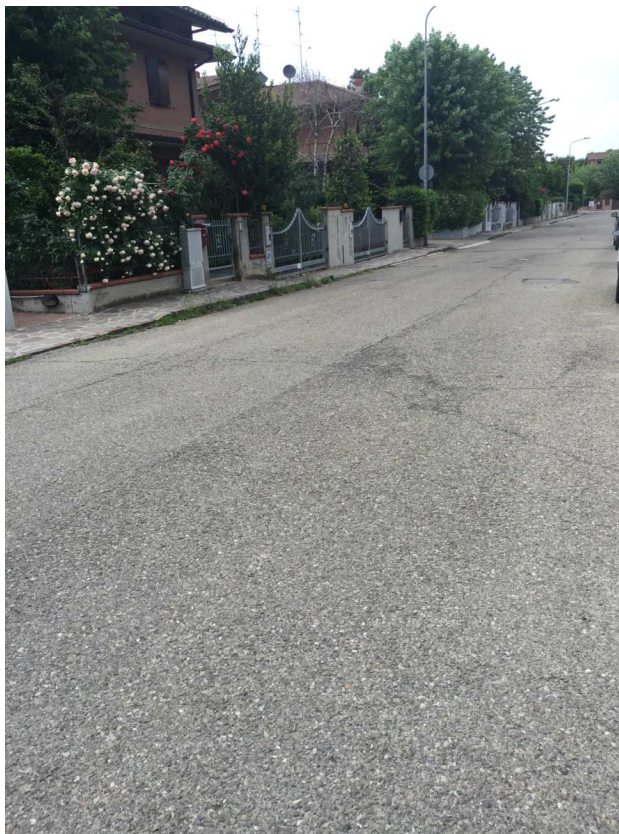
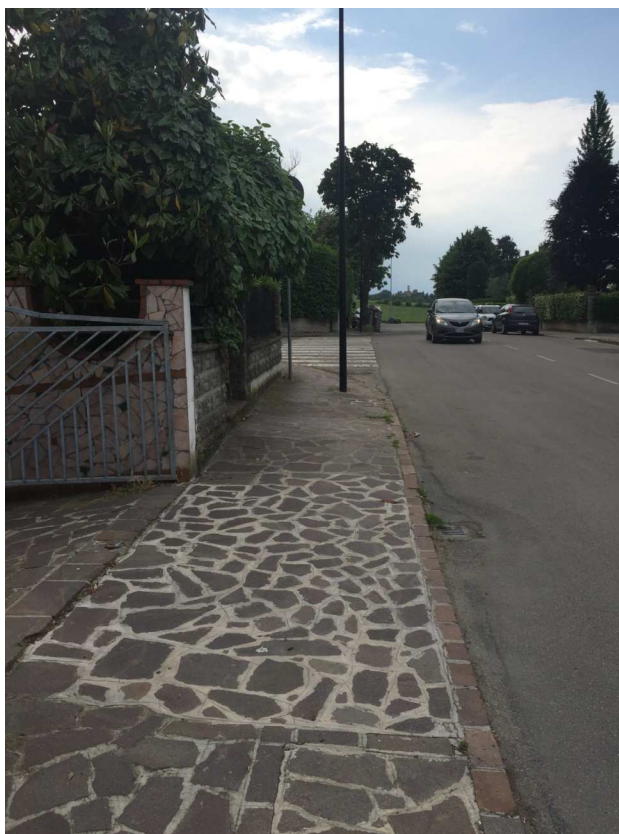
Via di tipo residenziale con marciapiedi stretti il condominio in piazza Tiepido è privo di posti auto per disabili così come in tutta la via. No attraversamenti, scarsa segnaletica.

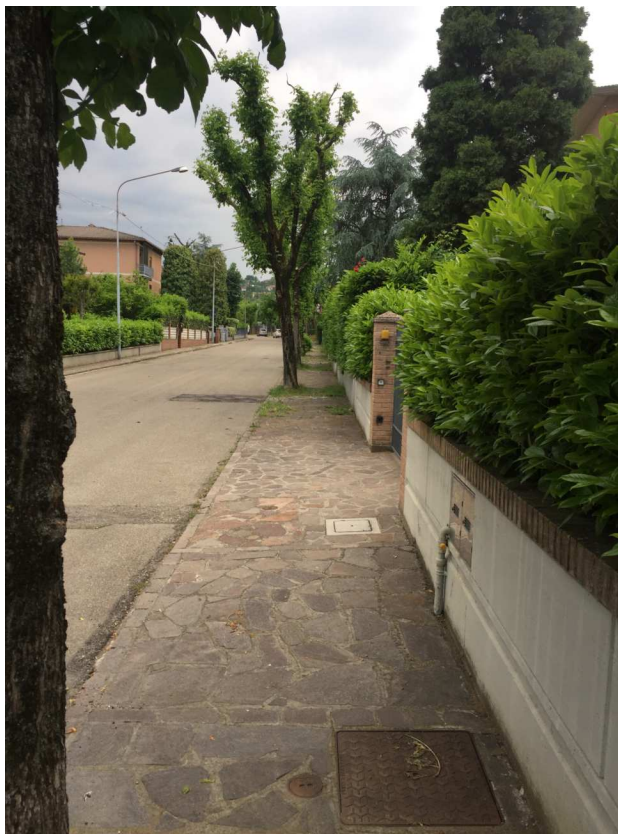
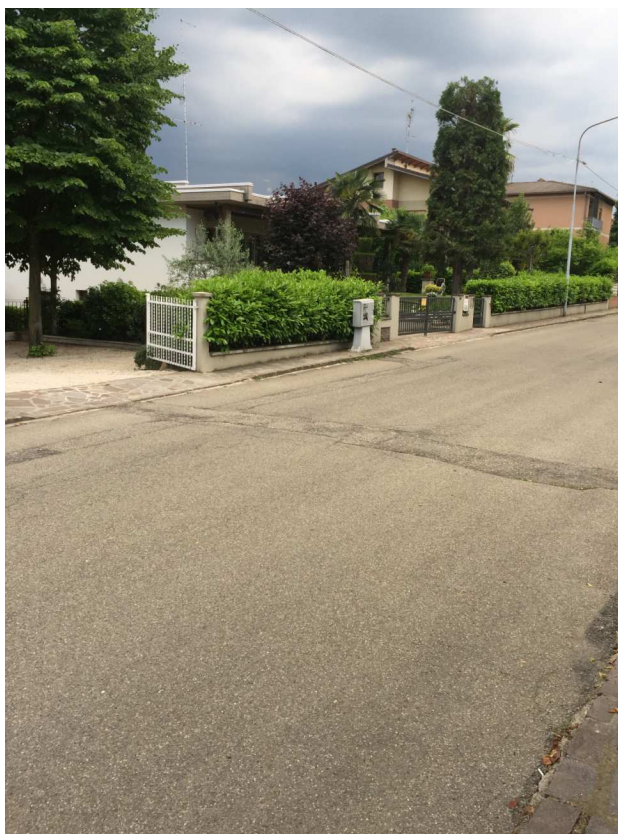
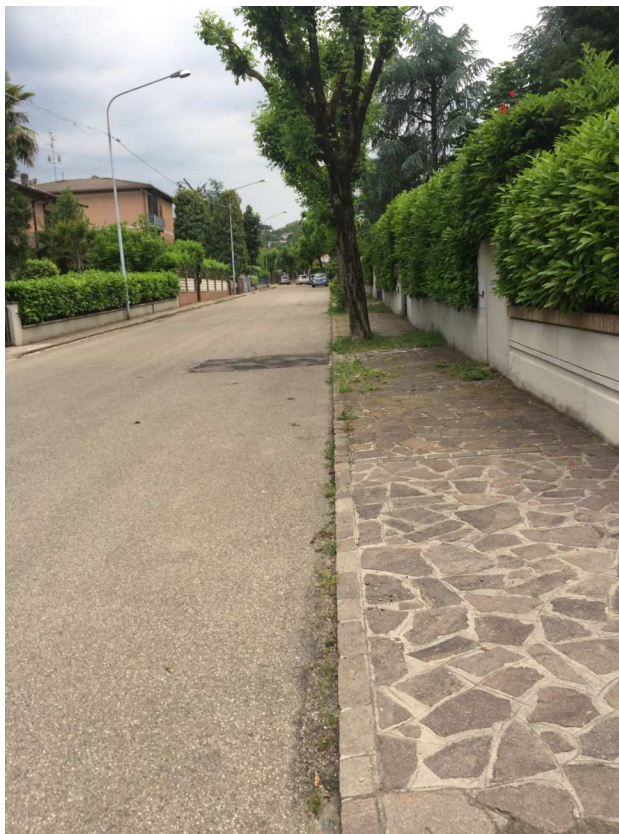
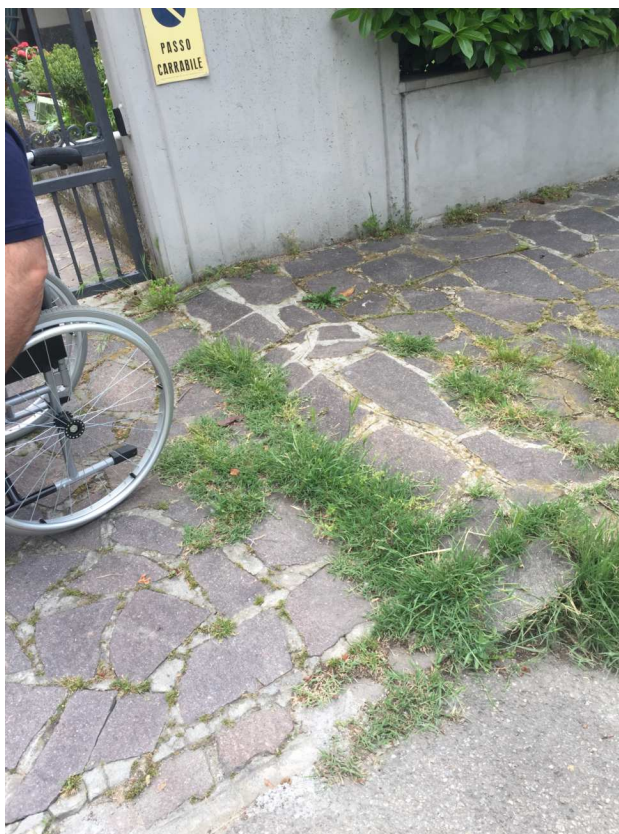
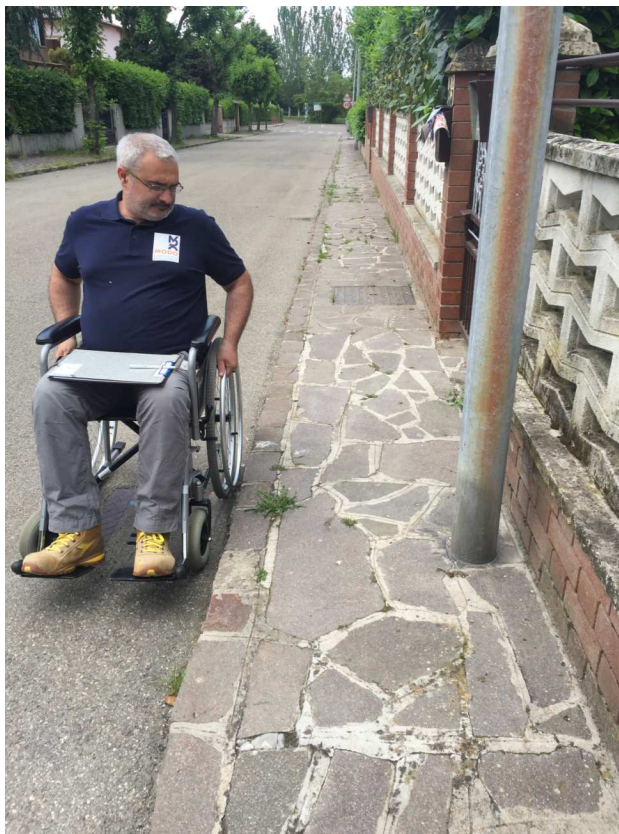
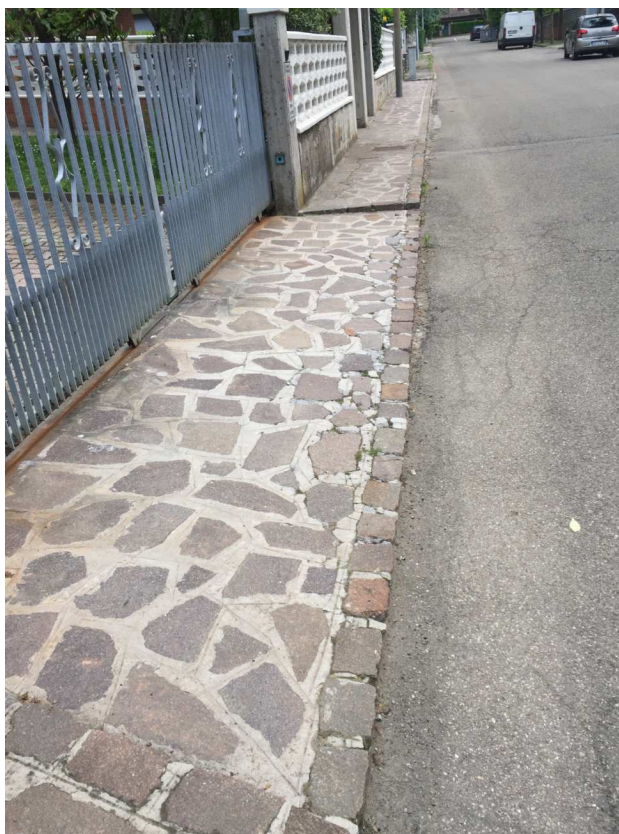
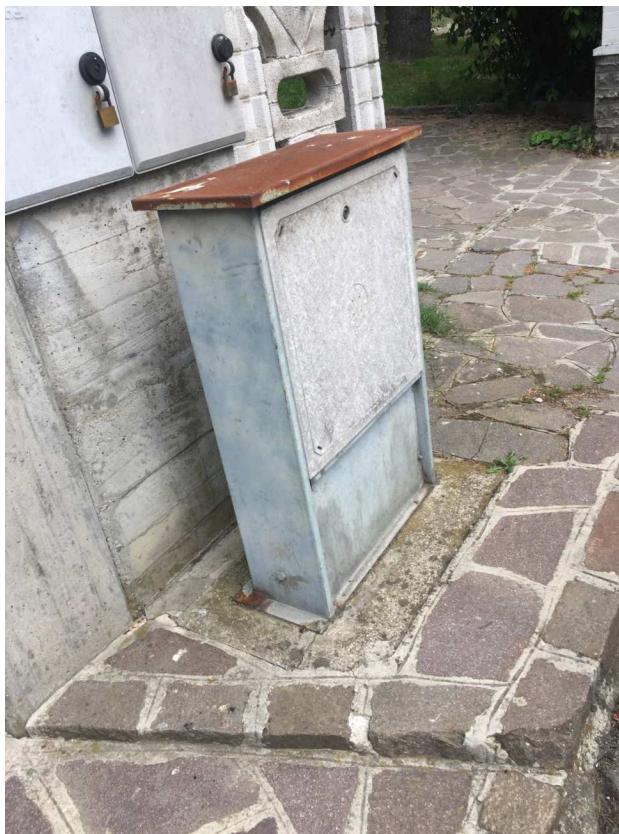
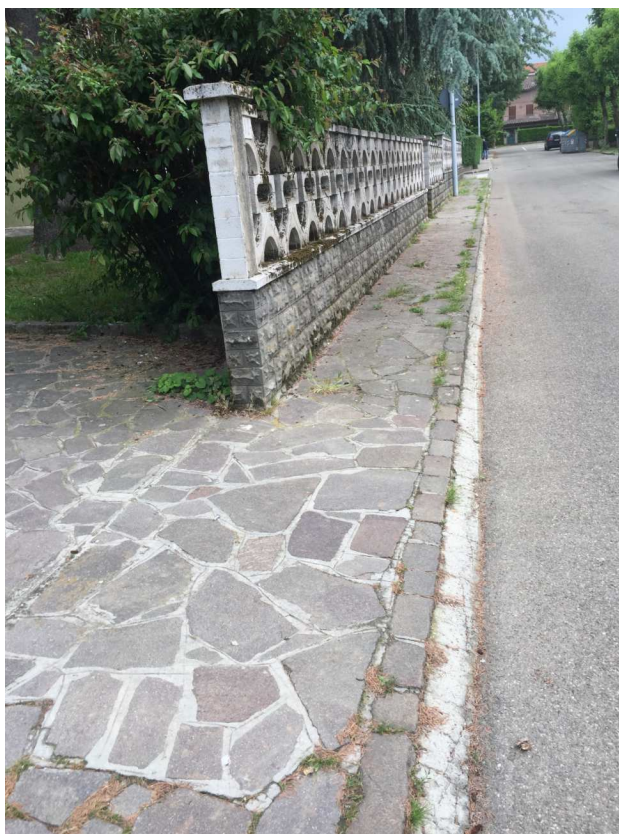
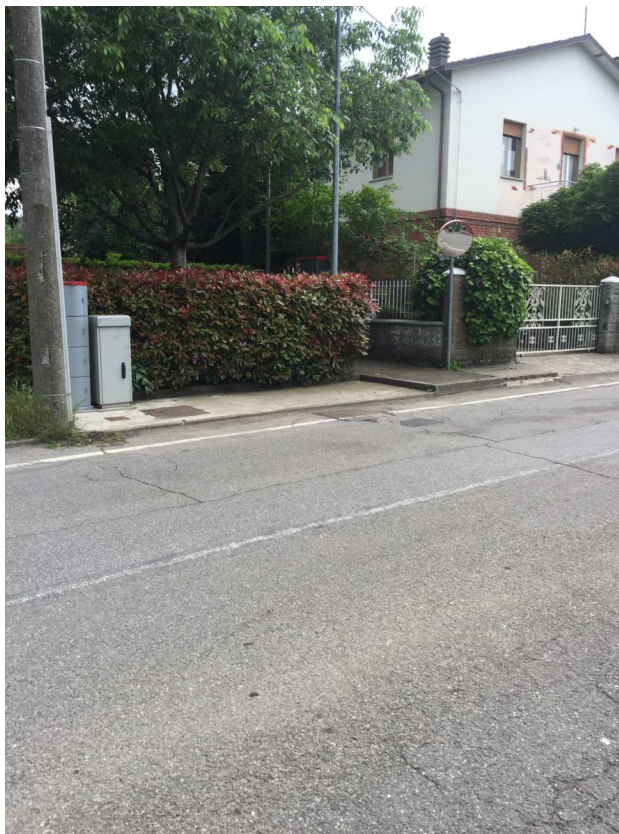
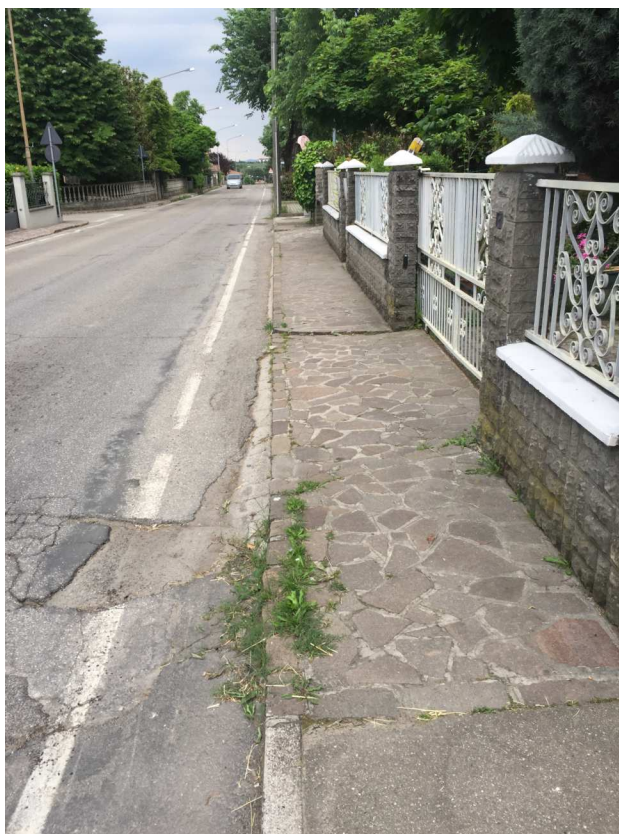
Codice	Foto	DESCRIZIONE VIABILITA'	SI	NO
U1-1		Ci sono marciapiedi lungo la viabilità		
		<i>su entrambi i lati</i>	X	
		<i>su un lato</i>		X
		<i>nessuno</i>		X
U1-2		Hanno larghezza adeguata		X
U1-3		Quale tipo di percorso		
		<i>pedonali</i>	X	
		<i>ciclabili</i>		X
		<i>ciclo-pedonali</i>		X
U1-4		La pavimentazione è sconnessa	X	
U1-5		Ci sono spazi di manovra sicuri		X
U1-6		I dislivelli sono superabili senza accompagnatore		X
U1-7		Ci sono ostacoli sporgenti o che riducono la larghezza del percorso	X	
U1-8		La segnaletica è adeguata e visibile		X
U1-9		Ci sono evidenziazioni cromatiche nei raccordi di quota		X
<b>VALUTAZIONE</b>				
		Stato di manutenzione del percorso rilevato:		2
		Fruibilità da parte di tutti		1
		Il percorso è protetto e sicuro		2
			valutazione da 1-5	N.B grado 5 è accessibile
		Note:		
		Marciapiedi alberati e stretti

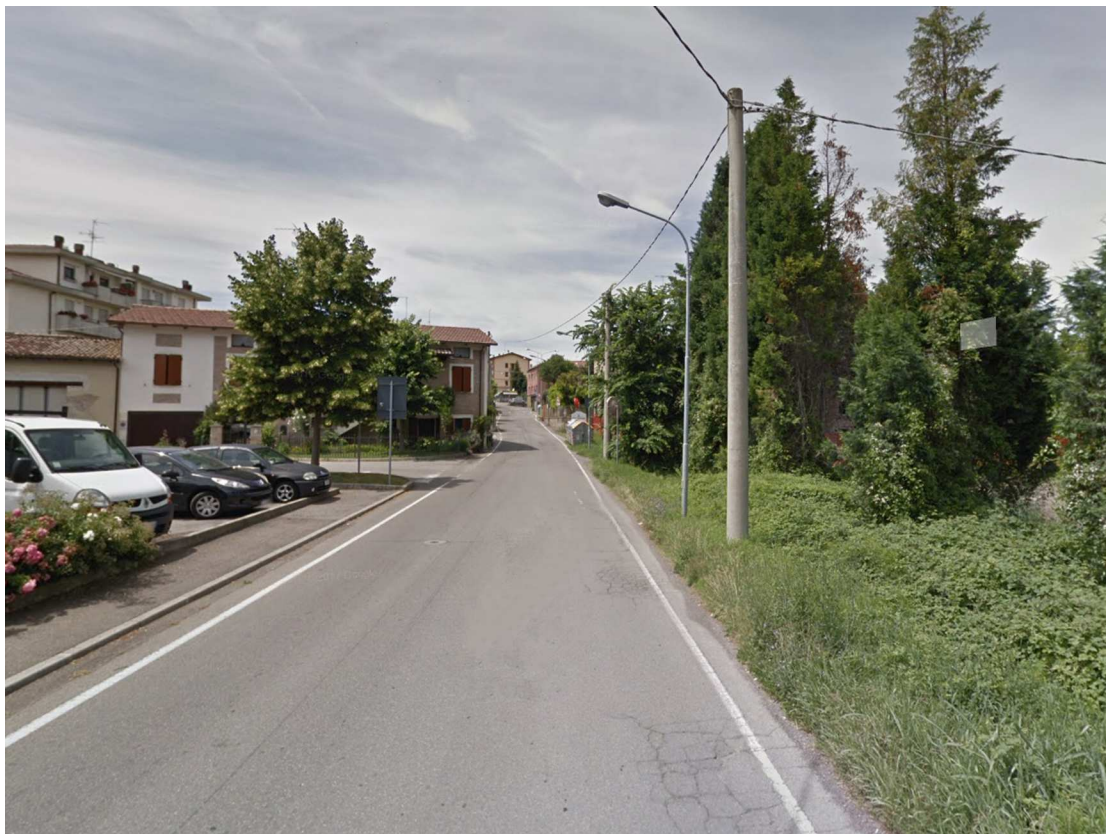
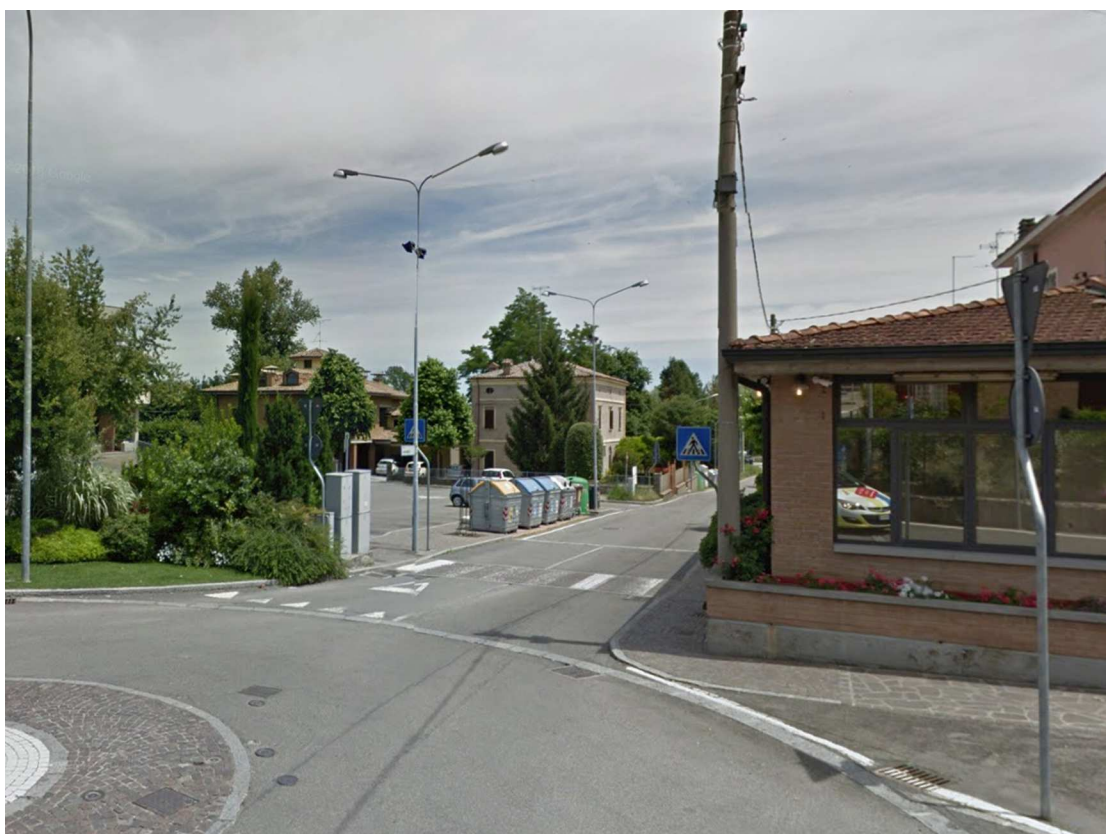
La via collega Gorzano a Torre Maina sull'incrocio semaforico della Nuova Estense SS12. E' molto utilizzata da pedoni per raggiungere la pista ciclo pedonale a lato del torrente Tiepido, ma si è costretti a percorrerne un tratto senza marciapiede con un passaggio stretto anche per le auto in doppio senso di marcia.

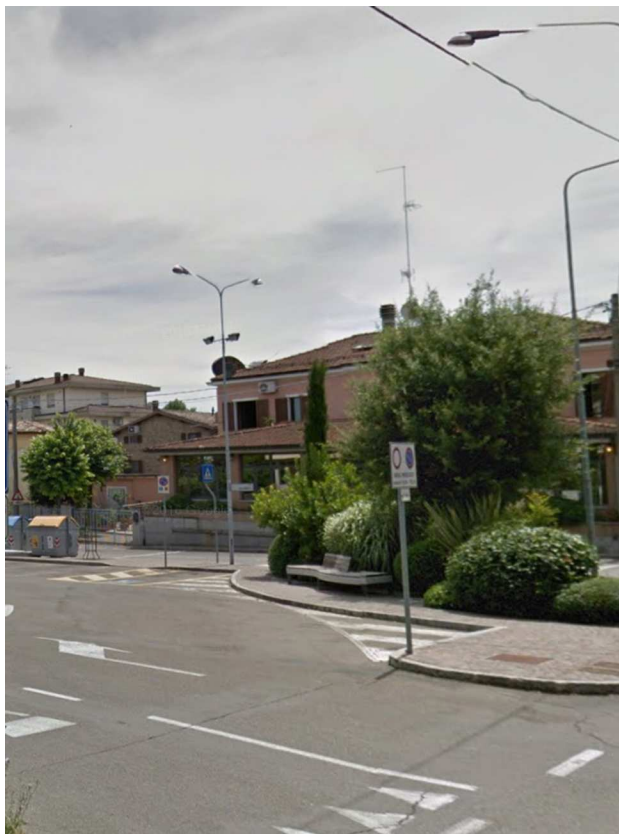
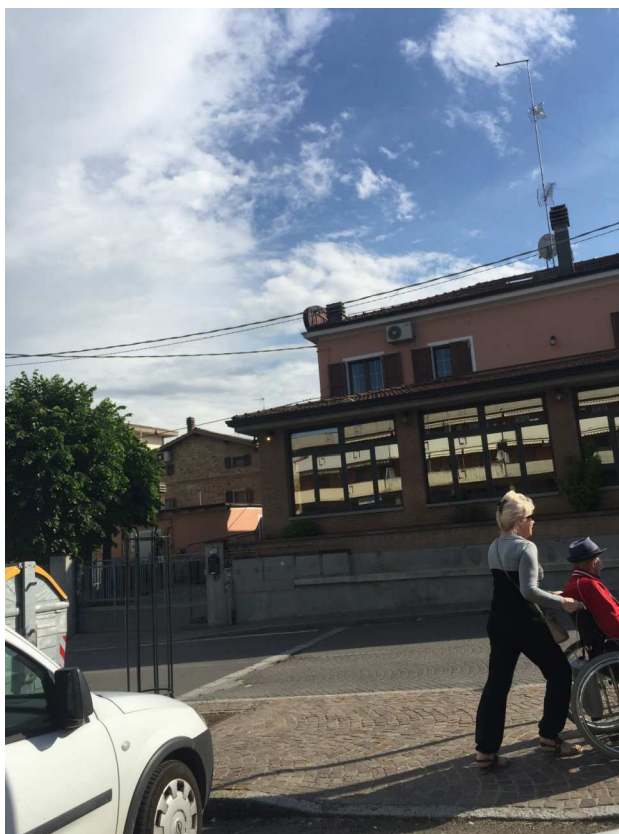
Codice	Foto	DESCRIZIONE VIABILITA'	SI	NO
U1-1		Ci sono marciapiedi lungo la viabilità		
		su entrambi i lati		X
		su un lato	X	
		nessuno		X
U1-2		Hanno larghezza adeguata	X	
U1-3		Quale tipo di percorso		
		pedonali	X	
		ciclabili		X
		ciclo-pedonali		X
U1-4		La pavimentazione è sconnessa		X
U1-5		Ci sono spazi di manovra sicuri	X	
U1-6		I dislivelli sono superabili senza accompagnatore	X	
U1-7		Ci sono ostacoli sporgenti o che riducono la larghezza del percorso		X
U1-8		La segnaletica è adeguata e visibile	X	
U1-9		Ci sono evidenziazioni cromatiche nei raccordi di quota		X
<b>VALUTAZIONE</b>				
		Stato di manutenzione del percorso rilevato:		3
		Fruibilità da parte di tutti		2
		Il percorso è protetto e sicuro		2
			valutazione da 1-5	N.B grado 5 è accessibile
		Note:		
		Marciapiede lato via Vandelli est

Stato di manutenzione degli attraversamenti:			3
	Fruibilità da parte di tutti			3
	L'attraversamento è protetto e sicuro			3
		valutazione da 1-5		N.B grado 5 è accessibile
	Note:	Gli attraversamenti sono stati realizzati su dosso

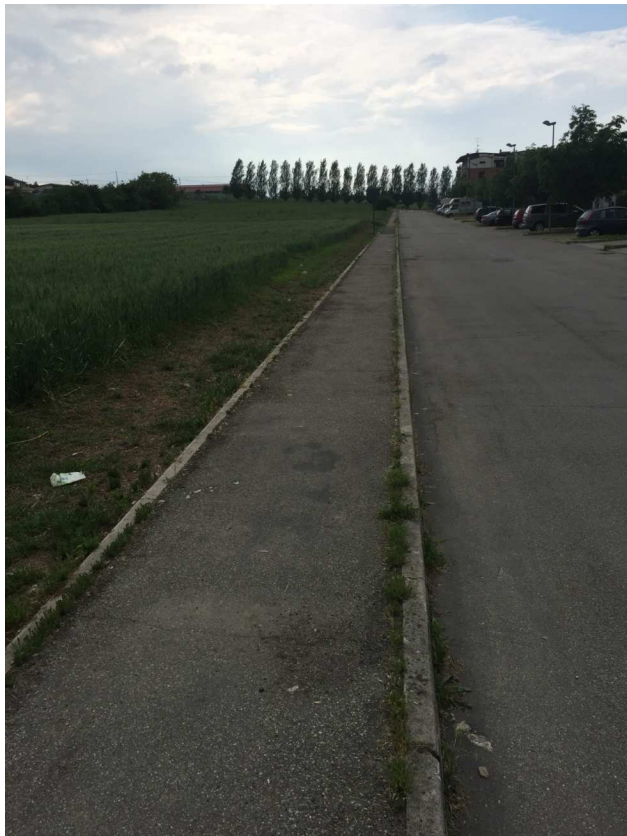
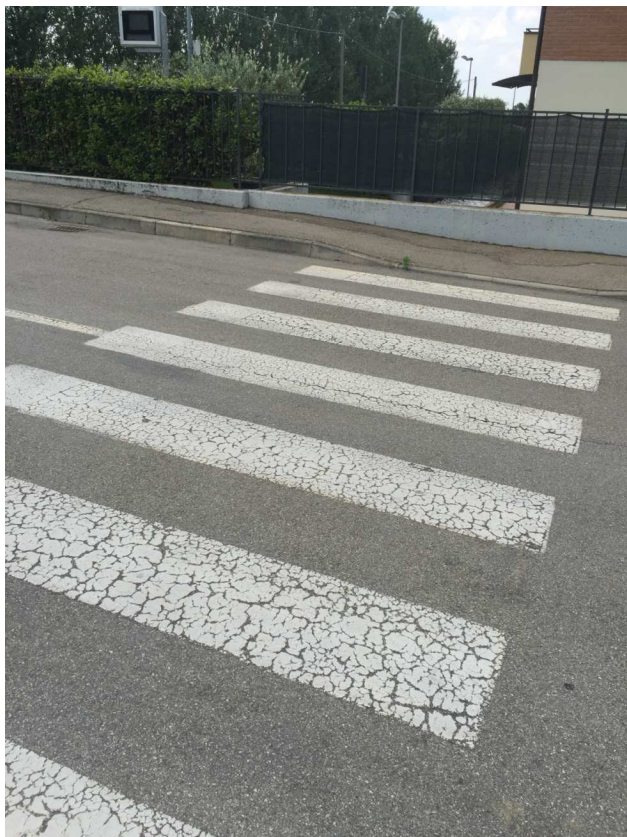
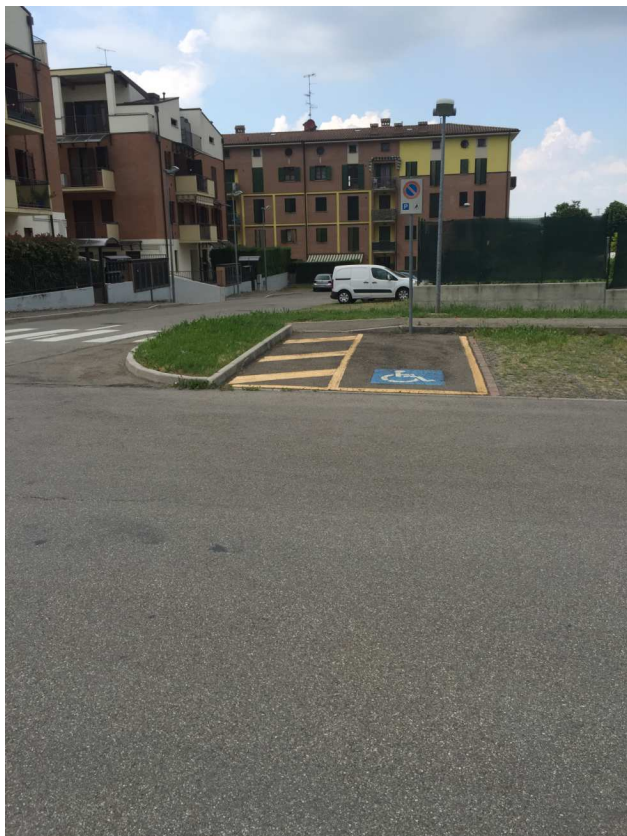
C'è solo un parcheggio per disabili e il marciapiede a lato sud ha solo due scivoli di raccordo con la carreggiata uno a inizio percorso uno alla fine, pertanto è impossibile scendere in prossimità degli accessi ai condomini o al parco. C'è solo un attraversamento pedonale vicino all'incrocio con via Taro.

Codice	Foto	DESCRIZIONE VIABILITA'	SI	NO
U1-1		Ci sono marciapiedi lungo la viabilità		
		<i>su entrambi i lati</i>	X	
		<i>su un lato</i>		X
		<i>nessuno</i>		X
U1-2		Hanno larghezza adeguata	X	
U1-3		Quale tipo di percorso		
		<i>pedonali</i>	X	
		<i>ciclabili</i>		X
		<i>ciclo-pedonali</i>		X
U1-4		La pavimentazione è sconnessa		X
U1-5		Ci sono spazi di manovra sicuri		X
U1-6		I dislivelli sono superabili senza accompagnatore	X	
U1-7		Ci sono ostacoli sporgenti o che riducono la larghezza del percorso		X
U1-8		La segnaletica è adeguata e visibile	X	
U1-9		Ci sono evidenziazioni cromatiche nei raccordi di quota		X
<b>VALUTAZIONE</b>				
		Stato di manutenzione del percorso rilevato:		2
		Fruibilità da parte di tutti		2
		Il percorso è protetto e sicuro		2
			valutazione da 1-5	N.B grado 5 è accessibile
		Note:		
		Mancanza di rampe per scendere dal marciapiede del lato sud

Codice	Foto	PARCHEGGI DISABILI	SI	NO
U1-10		Ci sono parcheggi per disabili	X	
U1-11		Segnaletica adeguata	X	
U1-12		Pavimentazione conforme	X	
U1-13		Larghezza / lunghezza adeguata	X	
U1-14		Lo spazio di manovra e il marciapiede sono complanari	X	
U1-15		Lo spazio di manovra della carrozzina è raccordo al marciapiede con rampa		X
U1-16		Manovra sicura all'uscita dal parcheggio	X	
U1-17		Ci sono ostacoli di fronte allo spazio di manovra della carrozzina	X	
<b>VALUTAZIONE</b>				
		Stato di manutenzione dei parcheggi:		3
		Fruibilità da parte di tutti		3
		E' protetto e sicuro		2
		Il posto auto ha segnaletica collocata al centro dello sp	valutazione da 1-5	N.B grado 5 è accessibile
		Note:		
		Solo un posto auto incrocio via Livenza
