COMUNE DI MARANELLO

PIANO ACCESSIBILITA' URBANA

**R-A
01**

RELAZIONE TECNICA ILLUSTRATIVA
MARANELLO

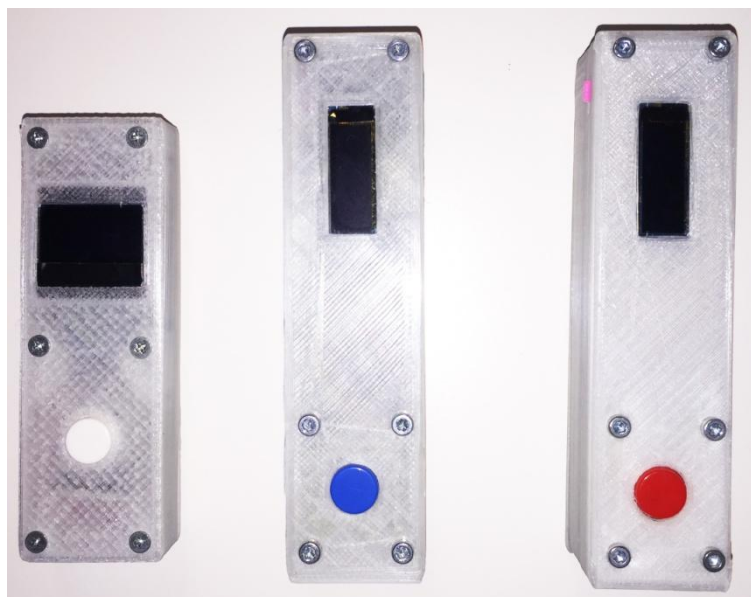
Fig. 2 modelli utilizzati per il rilievo

- unità di controllo da collocare su ogni carrozzina o bastone per ciechi. E' un dispositivo elettronico idoneo a memorizzare le coordinate GPS durante gli spostamenti e capace di trasferirli verso il server una volta riportato alla base. Essa sarà alimentata con una batteria.
- base punto collocato in sede dove poter mettere in carica le batterie delle unità di controllo e fornire connettività wireless per consentire lo scarico dei dati acquisiti verso il server.
- server per immagazzinare i dati raccolti, elaborarli e integrarli nel sistema cartografico.
