COMUNE DI MARANELLO

PIANO ACCESSIBILITA' URBANA

**S-U
04**

**SCHEDE DI RILIEVO da 1 a 4
E DOCUMENTAZIONE FOTOGRAFICA**

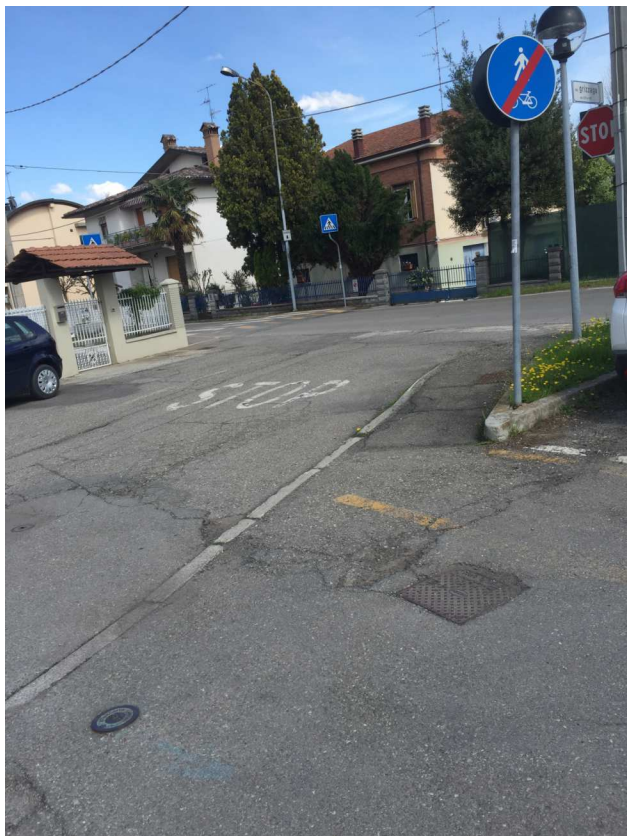
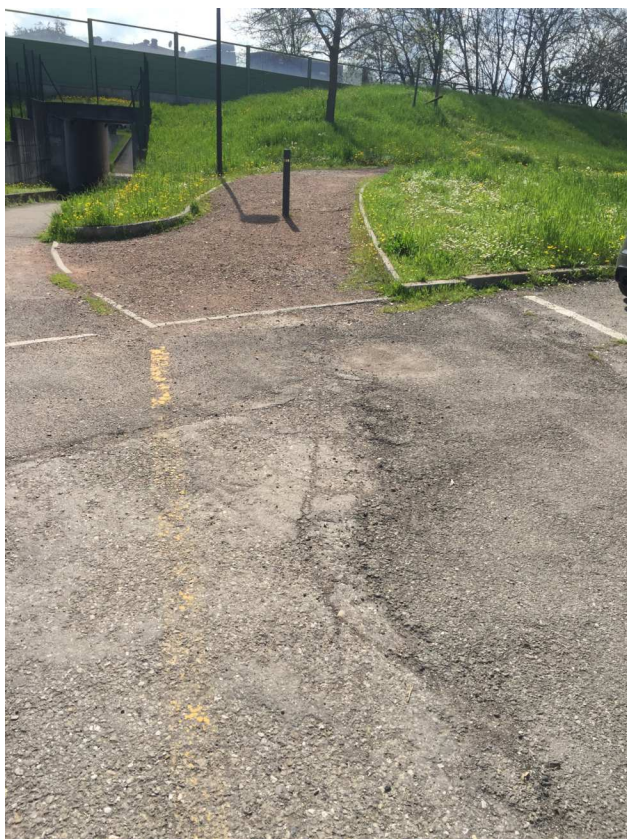
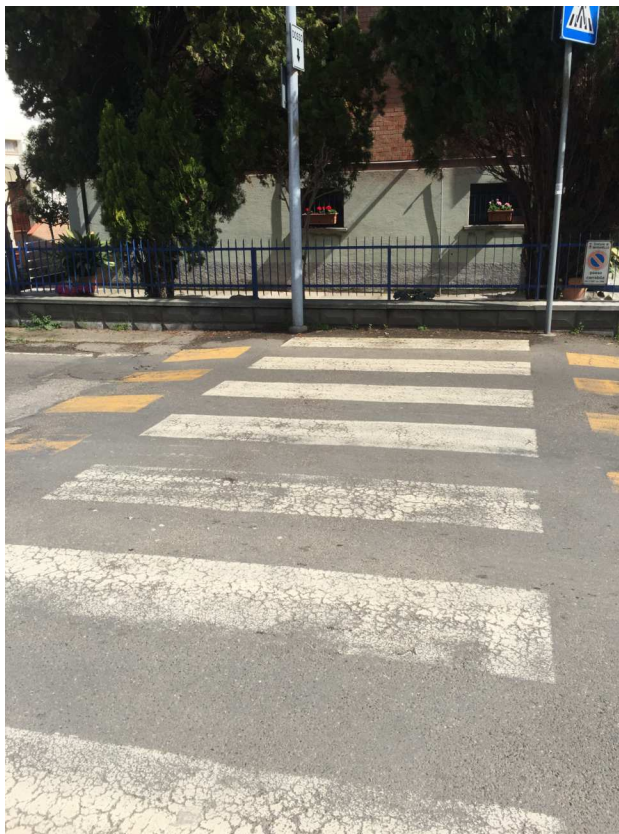
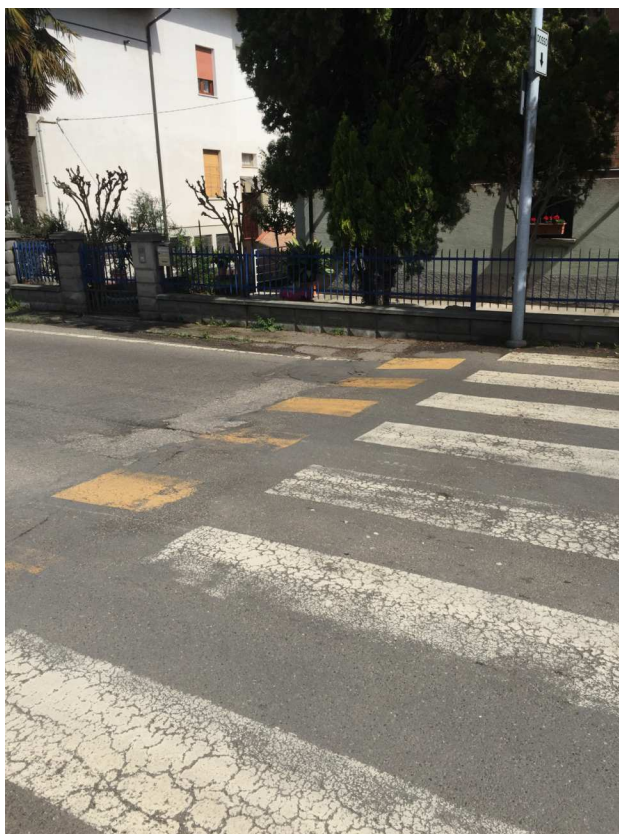
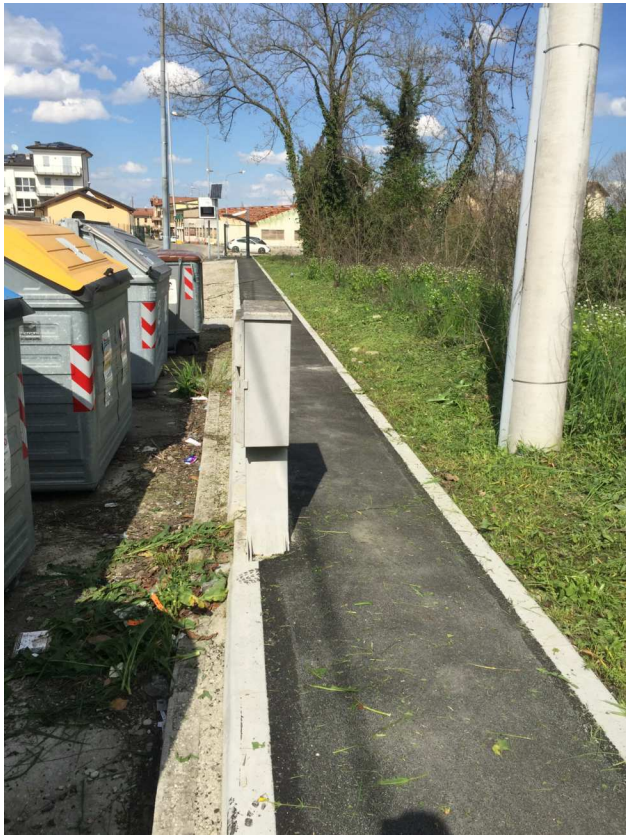
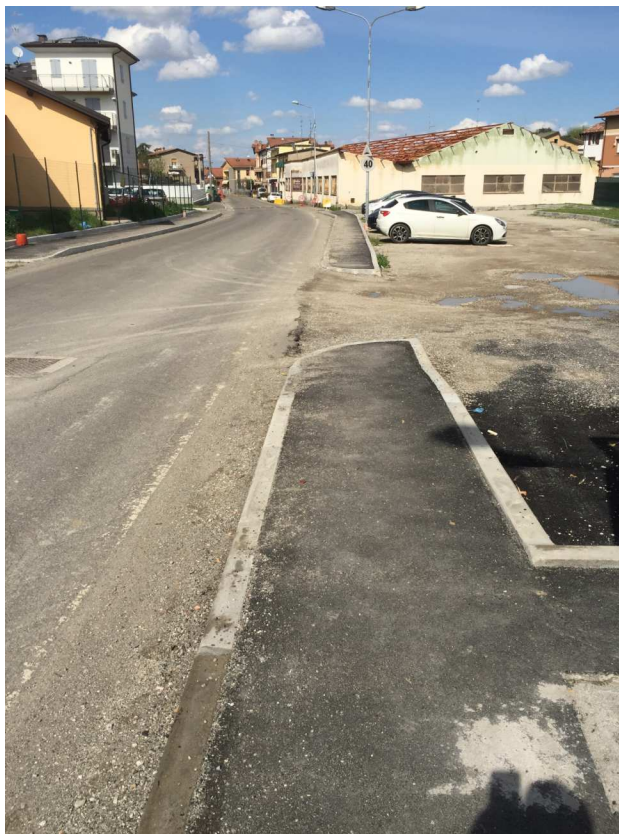
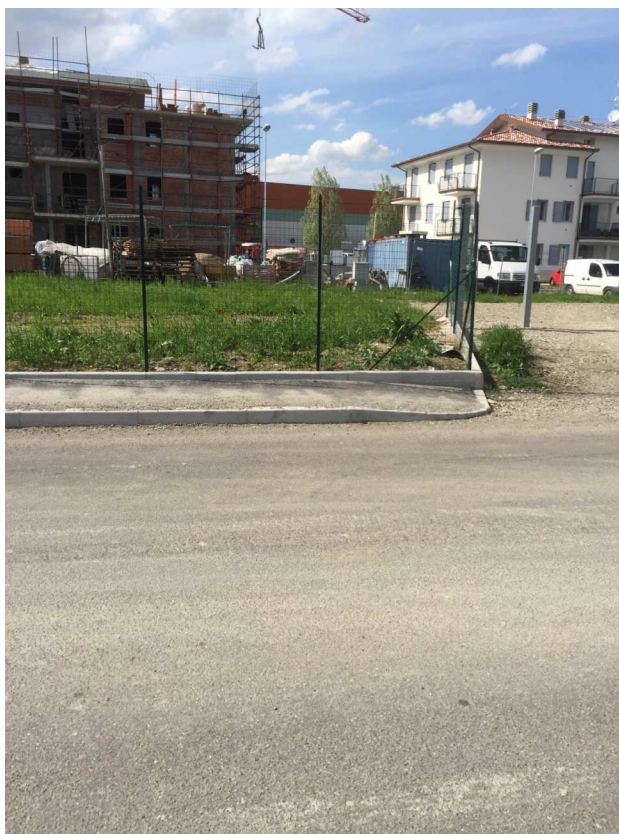
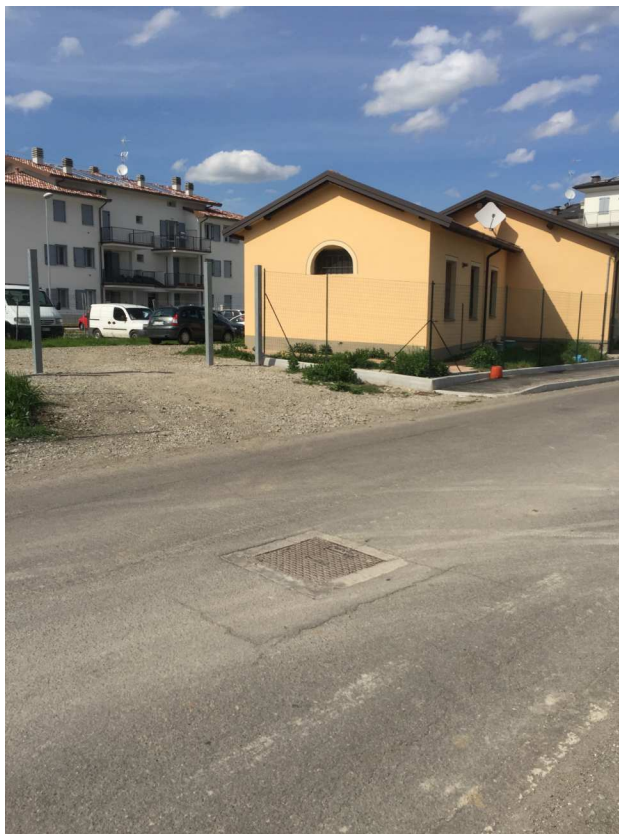
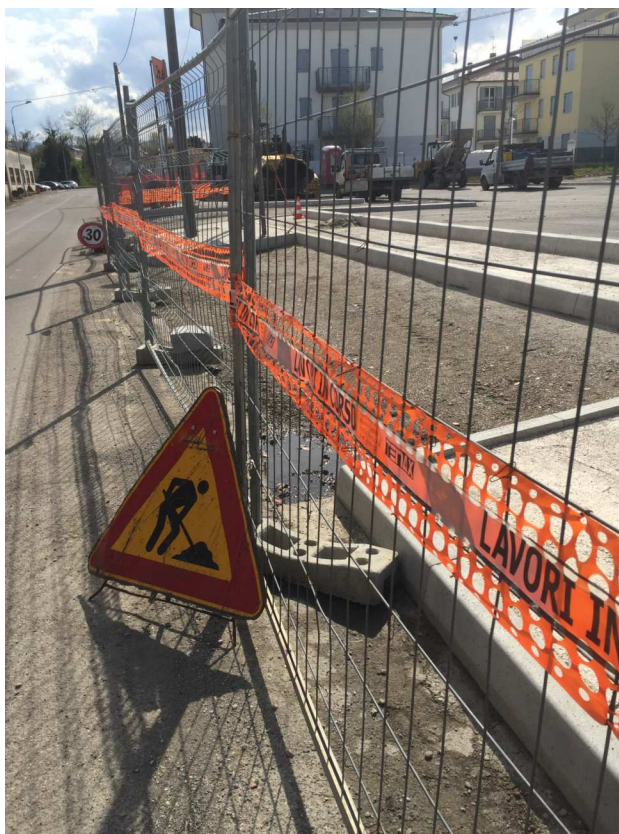
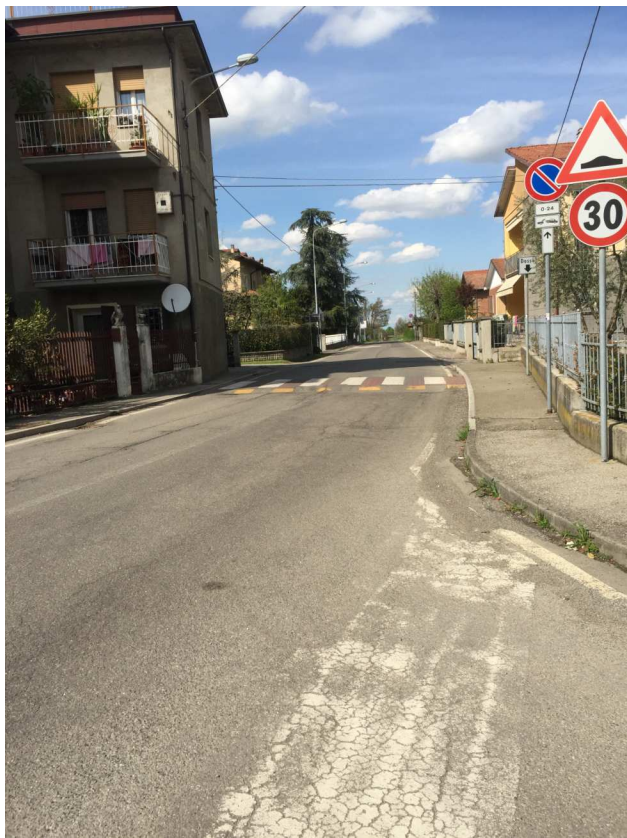
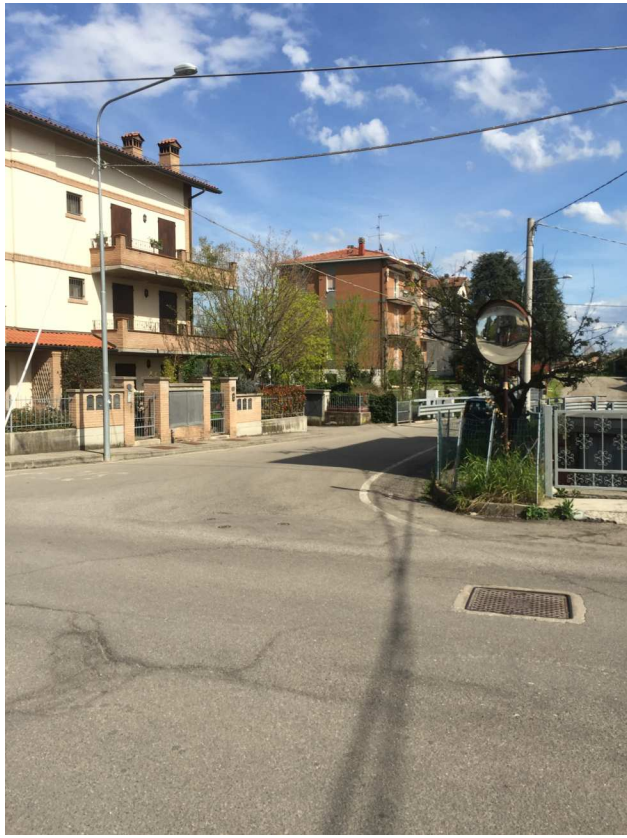
Dal centro di Maranello si arriva nella Frazione di Bell'Italia passando sotto al ponte della Pedemontana in prossimità dei parcheggi della Ferrari. Via Grizzaga è una strada ad alto scorrimento nella fasce orarie degli spostamenti lavorativi, la pedonalità è su entrambi i lati, ma il marciapiede sul lato ovest è continuo mentre sul lato opposto è interrotto in più tratti e si deve camminare sul ciglio stradale. Con gli ultimi interventi dell' amministrazione Comunale è stato realizzato il parco e sono stati sistemati i percorsi pedonali delle aree verdi rendendoli accessibili a tutti, nel parco sono stati installati giochi per bambini diversamente abili.

Codice	Foto	DESCRIZIONE VIABILITA'	SI	NO
U1-1		Ci sono marciapiedi lungo la viabilità		
		<i>su entrambi i lati</i> solo in un breve tratto	X	
		<i>su un lato</i>		X
		<i>nessuno</i>		X
U1-2		Hanno larghezza adeguata	X	
U1-3		Quale tipo di percorso		
		<i>pedonali</i>	X	
		<i>ciclabili</i>		X
		<i>ciclo-pedonali</i>		X
U1-4		La pavimentazione è sconnessa	X	
U1-5		Ci sono spazi di manovra sicuri	X	
U1-6		I dislivelli sono superabili senza accompagnatore		X
U1-7		Ci sono ostacoli sporgenti o che riducono la larghezza del percorso	X	
U1-8		La segnaletica è adeguata e visibile		X
U1-9		Ci sono evidenziazioni cromatiche nei raccordi di quota		X
VALUTAZIONE				
		Stato di manutenzione del percorso rilevato:		3
		Fruibilità da parte di tutti		2
		Il percorsi è protetti e sicuro		3
			valutazione da 1-5	N.B grado 5 è accessibile
		Note:

Codice	Foto	PARCHEGGI DISABILI	SI	NO
U1-10		Ci sono parcheggi per disabili Parcheggio in prossimità dell'accesso al parco	X	
U1-11		Segnaletica adeguata	X	
U1-12		Pavimentazione conforme	X	
U1-13		Larghezza / lunghezza adeguata	X	
U1-14		Lo spazio di manovra e il marciapiede sono complanari	X	X
U1-15		Lo spazio di manovra della carrozzina è raccordo al marciapiede con rampa	X	
U1-16		Manovra sicura all'uscita dal parcheggio	X	
U1-17		Ci sono ostacoli di fronte allo spazio di manovra della carrozzina		X
VALUTAZIONE				
		Stato di manutenzione dei parcheggi:		5
		Fruibilità da parte di tutti		5
		L'attraversamento è protetti e sicuro		5
			valutazione da 1-5	N.B grado 5 è accessibile
		Note:

Codice	Foto	ATTRAVERSAMENTI PEDONALI	SI	NO
U1-18		Ubicazione adeguata		X
U1-19		Ci sono ostacoli	X	
U1-20		La visibilità dell'attraversamento è accettabile	X	
U1-21		L'attraversamento ha segnaletica per non vedenti o ipoventi		X
U1-22		L'attraversamento è ortogonale al marciapiede	X	
U1-23		Ci sono dislivelli adeguati	X	
U1-24		C'è l'isola salvagente		X
U1-25		E' dotato di impianto semaforico		X
U1-26		Il tempo di attraversamento del semaforo è adeguato		
U1-27		C'è il semaforo per i pedoni

SCHEDA P.A.U		data rilievo:	07/05/2018	N.
LUOGO:		VIA GRIZZAGA	FRAZ. BELL'ITALIA	1
CLASSIFICAZIONE STRADE D.M. del 5-11-2001:		Categoria		
Pittogrammi identificativi sul grado di accessibilità dei percorsi rilevati:				
U1-28		Nel semaforo c'è integrato il dispositivo di chiamata		
U1-29		Nel semaforo c'è il dispositivo acustico		
VALUTAZIONE				
		Stato di manutenzione degli attraversamenti:		3
		Fruibilità da parte di tutti		2
		L'attraversamento è protetti e sicuro		1
		valutazione da 1-5	N.B grado 5 è accessibile	
		Note:

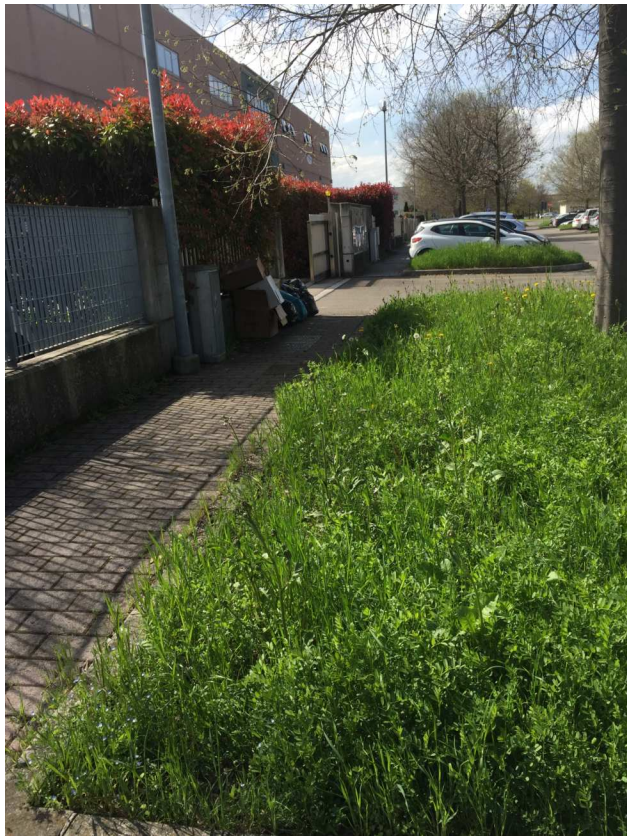
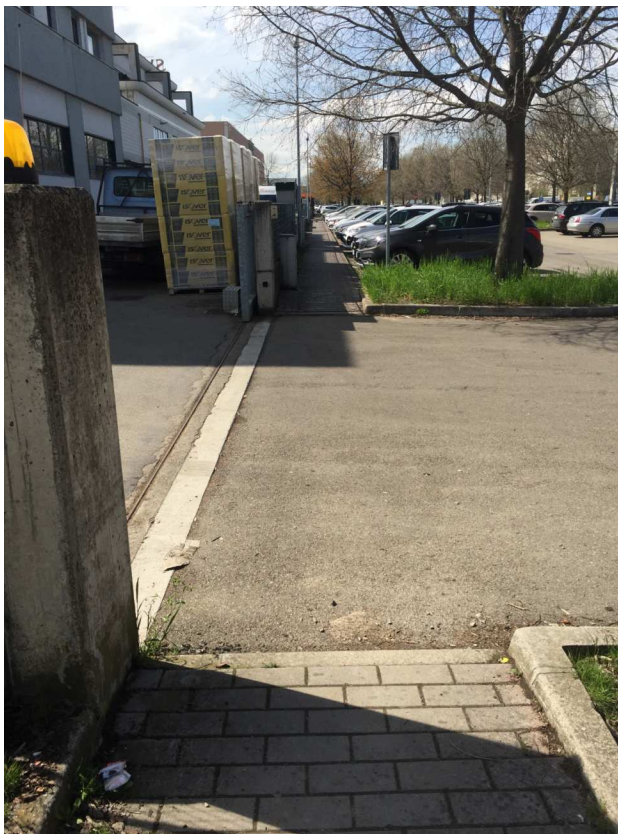
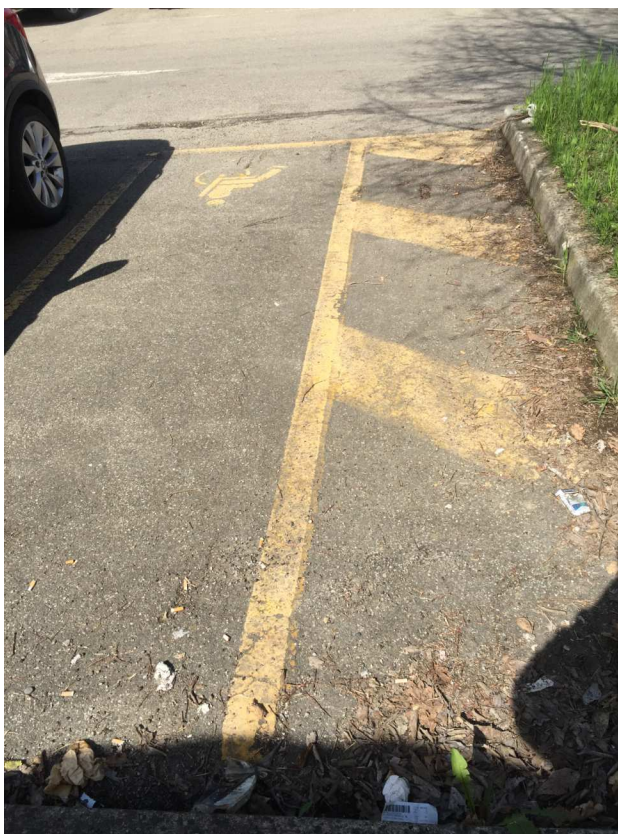
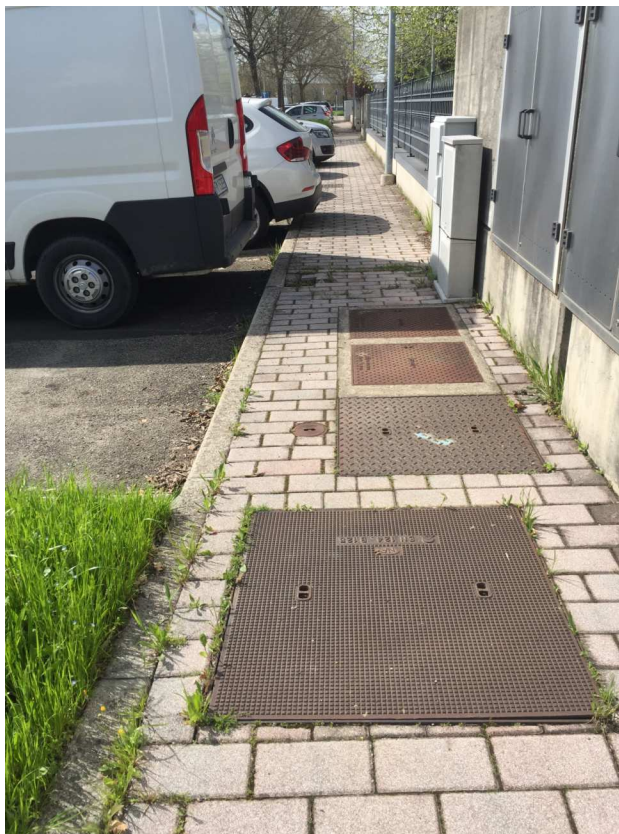
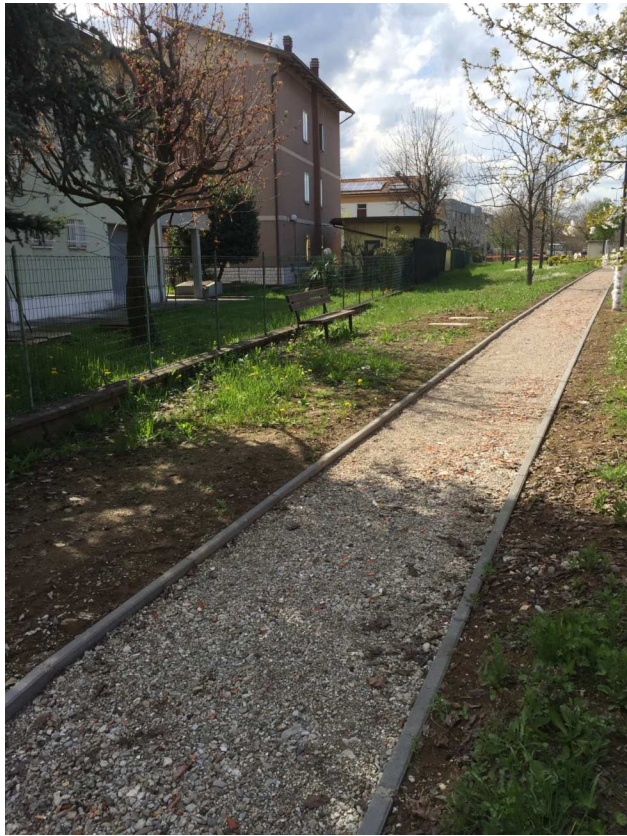
La via in zona artigianale è caratterizzata da parcheggi ai lati e al centro della via. I marciapiedi sono su entrambi i lati con alcuni ostacoli che ne restringono il passaggio come le centraline delle utenze. Gli ingressi carrai in pendenza, in alcuni casi eccessiva creano non poche difficoltà a chi è su carrozzina che deve affrontare una pendenza laterale eccessiva. I parcheggi per disabili sono in quantità minima, ma realizzate con larghezza inferiore ai 3,20 m. e senza la rampa di raccordo con il marciapiede.

Codice	Foto	DESCRIZIONE VIABILITA'	SI	NO
U1-1		Ci sono marciapiedi lungo la viabilità		
		<i>su entrambi i lati</i>	X	
		<i>su un lato</i>		X
		<i>nessuno</i>		X
U1-2		Hanno larghezza adeguata	X	
U1-3		Quale tipo di percorso		
		<i>pedonali</i>	X	
		<i>ciclabili</i>		X
		<i>ciclo-pedonali</i>		X
U1-4		La pavimentazione è sconnessa	X	
U1-5		Ci sono spazi di manovra sicuri	X	
U1-6		I dislivelli sono superabili senza accompagnatore		X
U1-7		Ci sono ostacoli sporgenti o che riducono la larghezza del percorso		X
U1-8		La segnaletica è adeguata e visibile		X
U1-9		Ci sono evidenziazioni cromatiche nei raccordi di quota		X
VALUTAZIONE				
		Stato di manutenzione del percorso rilevato:		3
		Fruibilità da parte di tutti		2
		Il percorsi è protetti e sicuro		2
		valutazione da 1-5		N.B grado 5 è accessibile
		Note:		
		Negli ingressi carrai il marciapiede essendo rampa di raccordo del piano, si accentua la pendenza laterale ed in alcuni casi risulta eccessiva

Codice	Foto	PARCHEGGI DISABILI	SI	NO
U1-10		Ci sono parcheggi per disabili	X	
U1-11		Segnaletica adeguata	X	
U1-12		Pavimentazione conforme	X	
U1-13		Larghezza / lunghezza adeguata		X
U1-14		Lo spazio di manovra e il marciapiede sono complanari	X	
U1-15		Lo spazio di manovra della carrozzina è raccordo al marciapiede con rampa		X
U1-16		Manovra sicura all'uscita dal parcheggio	X	
U1-17		Ci sono ostacoli di fronte allo spazio di manovra della carrozzina		X
VALUTAZIONE				
		Stato di manutenzione dei parcheggi:		2
		Fruibilità da parte di tutti		2
		L'attraversamento è protetti e sicuro		2
		valutazione da 1-5		N.B grado 5 è accessibile
		Note:		
		La larghezza dei parcheggi è inferiore alle norme di legge.

Codice	Foto	ATTRAVERSAMENTI PEDONALI	SI	NO
U1-18		Ubicazione adeguata		X
U1-19		Ci sono ostacoli	X	
U1-20		La visibilità dell'attraversamento è accettabile	X	
U1-21		L'attraversamento ha segnaletica per non vedenti o ipoventi		X
U1-22		L'attraversamento è ortogonale al marciapiede	X	
U1-23		Ci sono dislivelli adeguati		X
U1-24		C'è l'isola salvagente		X
U1-25		E' dotato di impianto semaforico		X
U1-26		Il tempo di attraversamento del semaforo è adeguato		
U1-27		C'è il semaforo per i pedoni

SCHEDA P.A.U		data rilievo:	07/05/2018	N.
LUOGO:		VIA TARUFFI	FRAZ. BELL'ITALIA	2
CLASSIFICAZIONE STRADE D.M. del 5-11-2001:		Categoria		
Pittogrammi identificativi sul grado di accessibilità dei percorsi rilevati:				
U1-28		Nel semaforo c'è integrato il dispositivo di chiamata		
U1-29		Nel semaforo c'è il dispositivo acustico		
VALUTAZIONE				
		Stato di manutenzione degli attraversamenti:		2
		Fruibilità da parte di tutti		1
		L'attraversamento è protetti e sicuro		1
		valutazione da 1-5	N.B grado 5 è accessibile	
		Note:

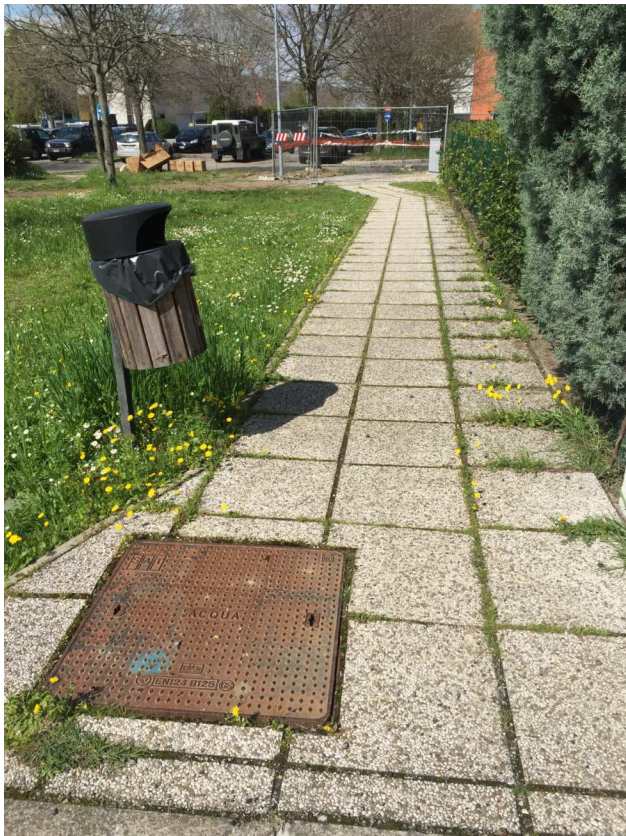
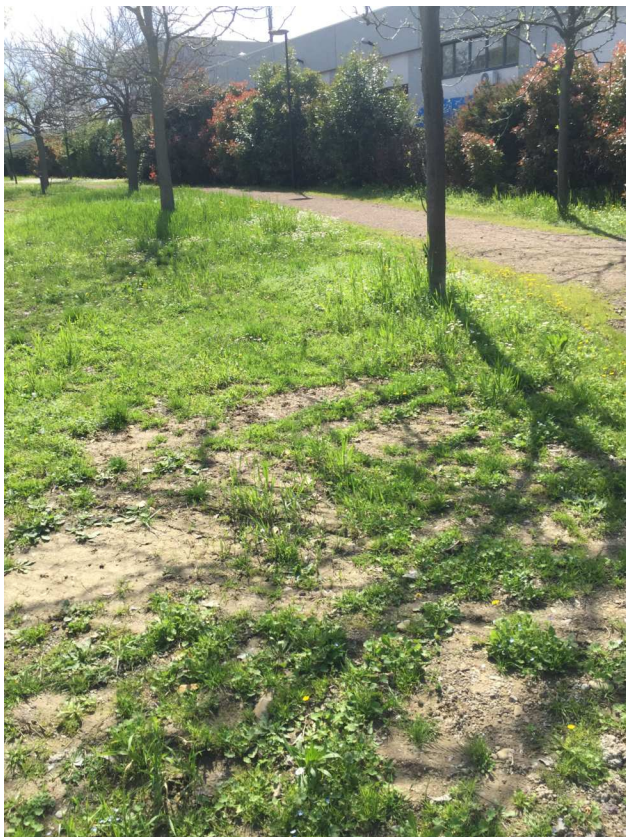
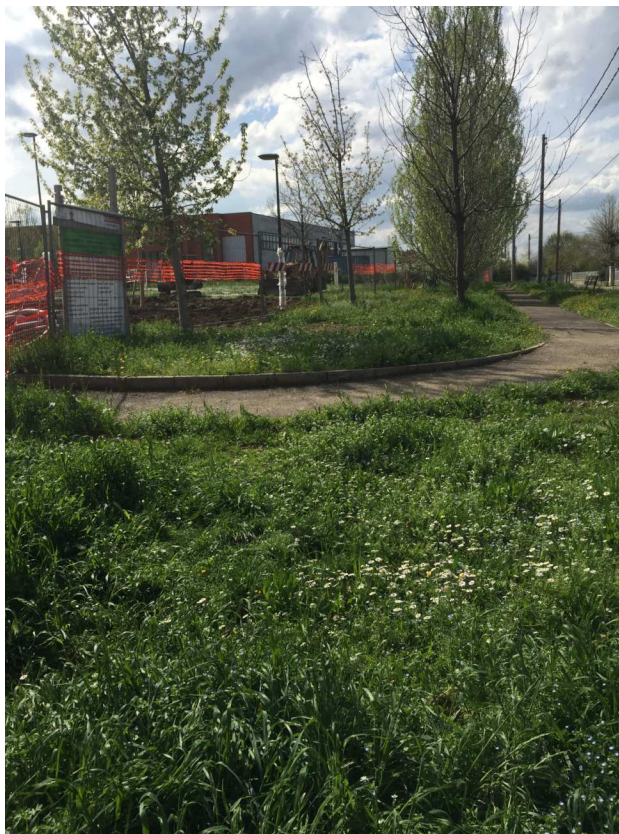
Via residenziale d'espansione degli anni '70 con marciapiedi su entrambi i lati non raccordati, non permettono di essere percorsi su sedia a rotelle.

Codice	Foto	DESCRIZIONE VIABILITA'	SI	NO
U1-1		Ci sono marciapiedi lungo la viabilità		
		<i>su entrambi i lati</i>	X	
		<i>su un lato</i>		X
		<i>nessuno</i>		X
U1-2		Hanno larghezza adeguata	X	
U1-3		Quale tipo di percorso		
		<i>pedonali</i>	X	
		<i>ciclabili</i>		X
		<i>ciclo-pedonali</i>		X
U1-4		La pavimentazione è sconnessa	X	
U1-5		Ci sono spazi di manovra sicuri		X
U1-6		I dislivelli sono superabili senza accompagnatore		X
U1-7		Ci sono ostacoli sporgenti o che riducono la larghezza del percorso	X	
U1-8		La segnaletica è adeguata e visibile		X
U1-9		Ci sono evidenziazioni cromatiche nei raccordi di quota		X
VALUTAZIONE				
		Stato di manutenzione del percorso rilevato:		2
		Fruibilità da parte di tutti		1
		Il percorsi è protetti e sicuro		2
			valutazione da 1-5	N.B grado 5 è accessibile
		Note:

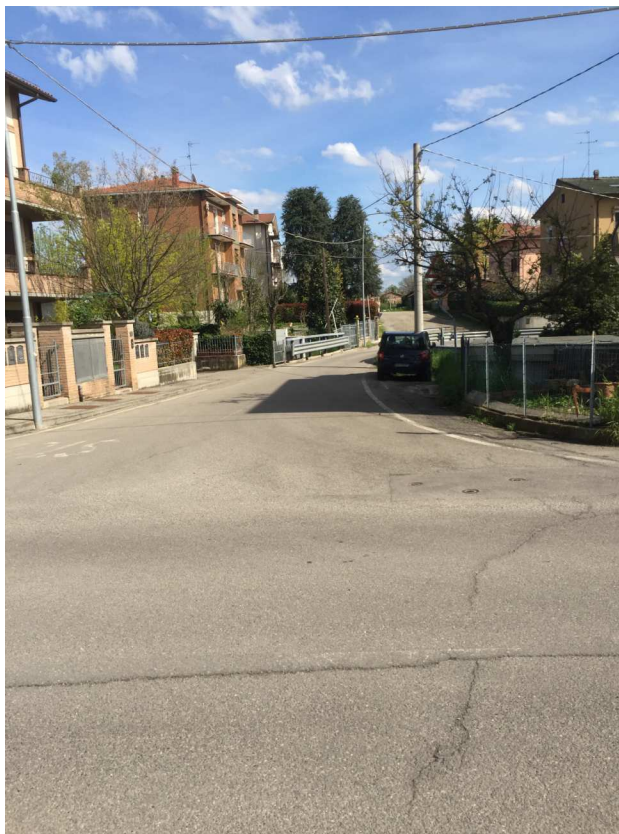
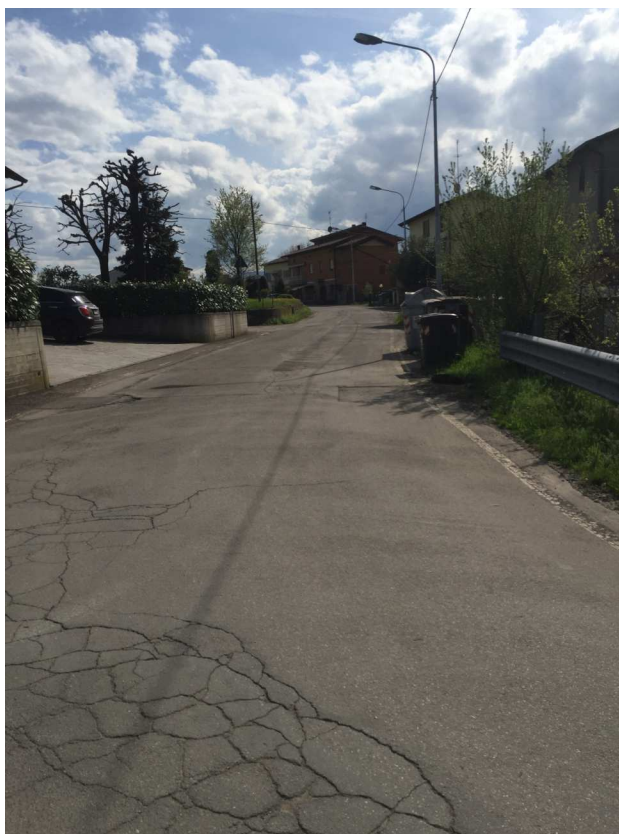
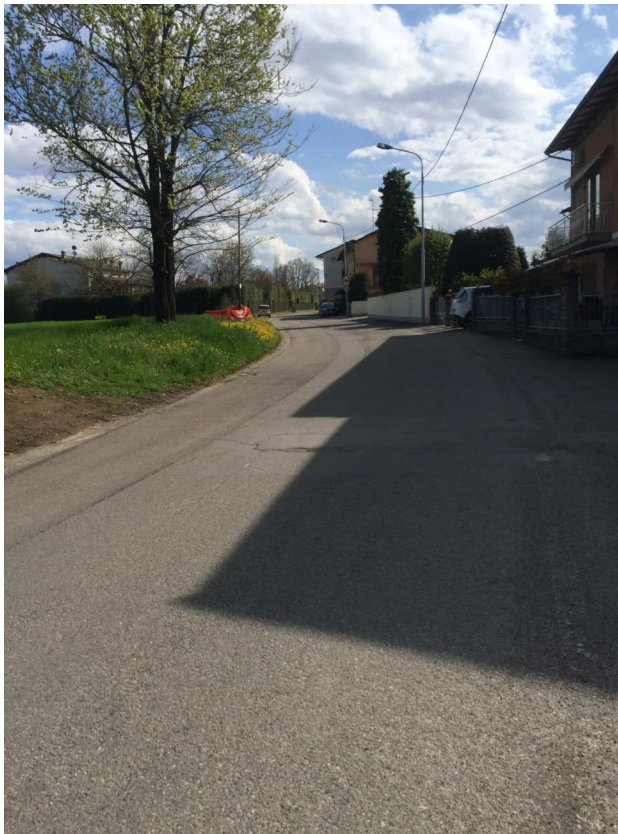
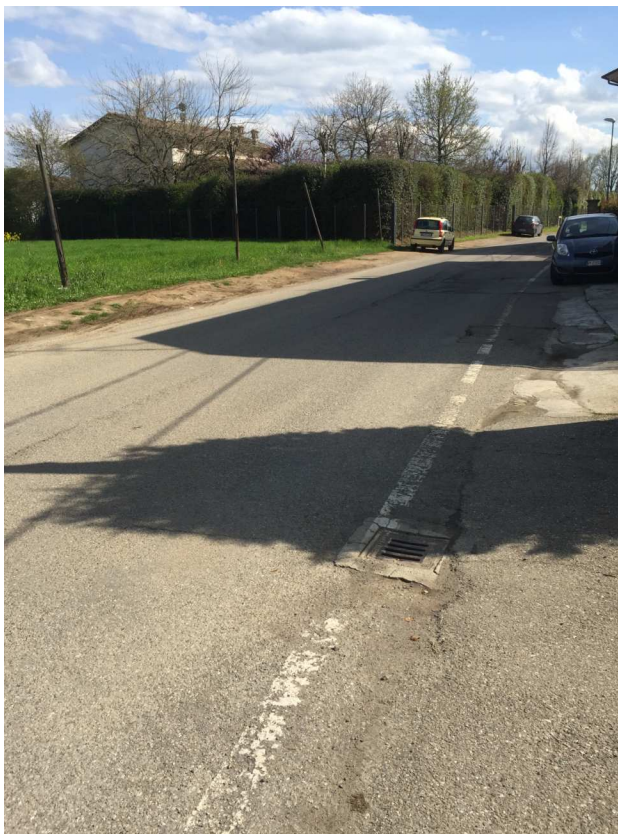
Si accede direttamente dalla Pedemontana per entrare nella Frazione di Bell'Italia. La via è priva di marciapiedi nonostante le residenze poste tra l'aggregato urbano e la campagna a est.

Codice	Foto	DESCRIZIONE VIABILITA'	SI	NO
U1-1		Ci sono marciapiedi lungo la viabilità		
		<i>su entrambi i lati</i>		X
		<i>su un lato</i>		X
		<i>nessuno</i>		X
U1-2		Hanno larghezza adeguata		
U1-3		Quale tipo di percorso		
		<i>pedonali</i>		
		<i>ciclabili</i>		
		<i>ciclo-pedonali</i>		
U1-4		La pavimentazione è sconnessa	X	
U1-5		Ci sono spazi di manovra sicuri		
U1-6		I dislivelli sono superabili senza accompagnatore		
U1-7		Ci sono ostacoli sporgenti o che riducono la larghezza del percorso		
U1-8		La segnaletica è adeguata e visibile		
U1-9		Ci sono evidenziazioni cromatiche nei raccordi di quota		
VALUTAZIONE				
		Stato di manutenzione del percorso rilevato:		
		Fruibilità da parte di tutti		
		Il percorsi è protetti e sicuro		
			valutazione da 1-5	N.B grado 5 è accessibile
		Note:
