COMUNE DI MARANELLO

PIANO ACCESSIBILITA' URBANA

**S-U
05**

**SCHEDE DI RILIEVO da 5 a 30
E DOCUMENTAZIONE FOTOGRAFICA**

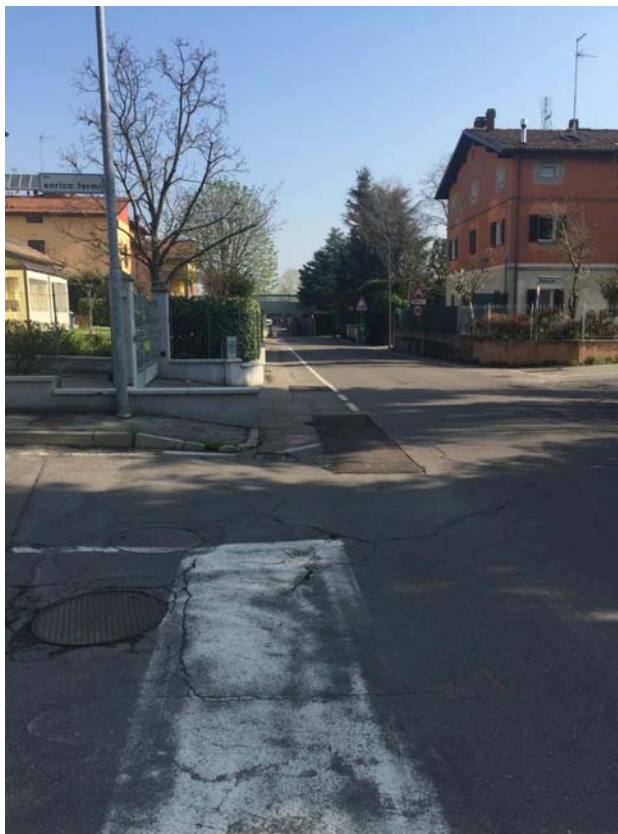
IMG_9546
N. 44 3145.21 - E. 10 5334.8

U1-29	Nel semaforo c'è il dispositivo acustico			
VALUTAZIONE				
	Stato di manutenzione degli attraversamenti:			2
	Fruibilità da parte di tutti			1
	L'attraversamento è protetto e sicuro			1
	valutazione da 1-5		N.B grado 5 è accessibile	
	Note: L'attraversamento in prossimità di via per Vignola conduce ai parcheggi sul fronte del locale Old Station, mentre quello della Farmacia il marciapiede è di larghezza inferiore al metro e con ostacoli, il piazzale della farmacia ha una pendenza tale che anche per chi è con accompagnatore ha difficoltà ad accedere alla Farmacia.

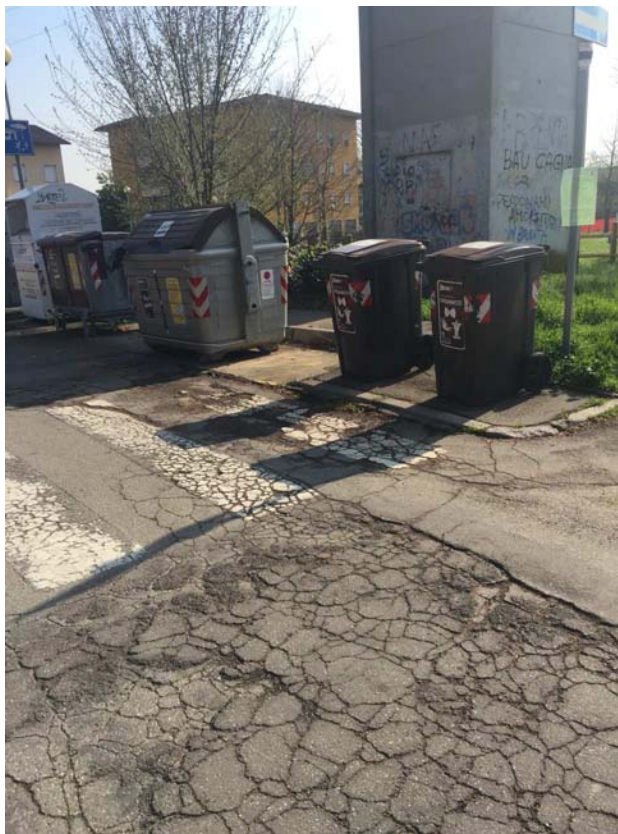
IMG_9559
N. 44 3143.57 - E. 10 5343.17

SCHEDA P.A.U		data rilievo: 06/04/2018		N.
LUOGO: VIA ROSSINI		FRAZ. POZZA		13
CLASSIFICAZIONE STRADE D.M. del 5-11-2001: Categoria				
Pittogrammi identificativi sul grado di accessibilità dei percorsi rilevati:				
Fruibilità da parte di tutti				1
L'attraversamento è protetto e sicuro				1
		valutazione da 1-5	N.B grado 5 è accessibile	
Note: Nell'attraversamento in prossimità di via Mascagni è stao posto due bidoni dell'RSU sul marciapiede di via Rossini.

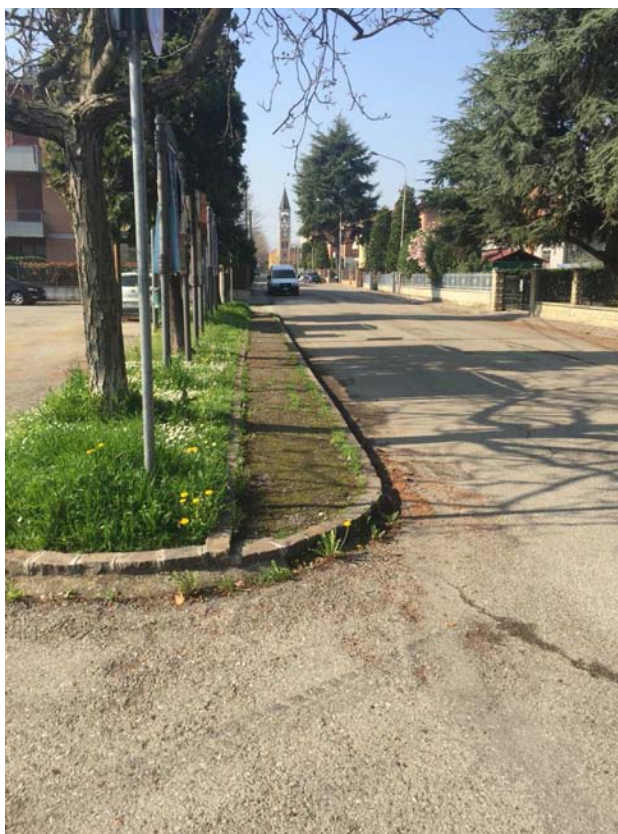
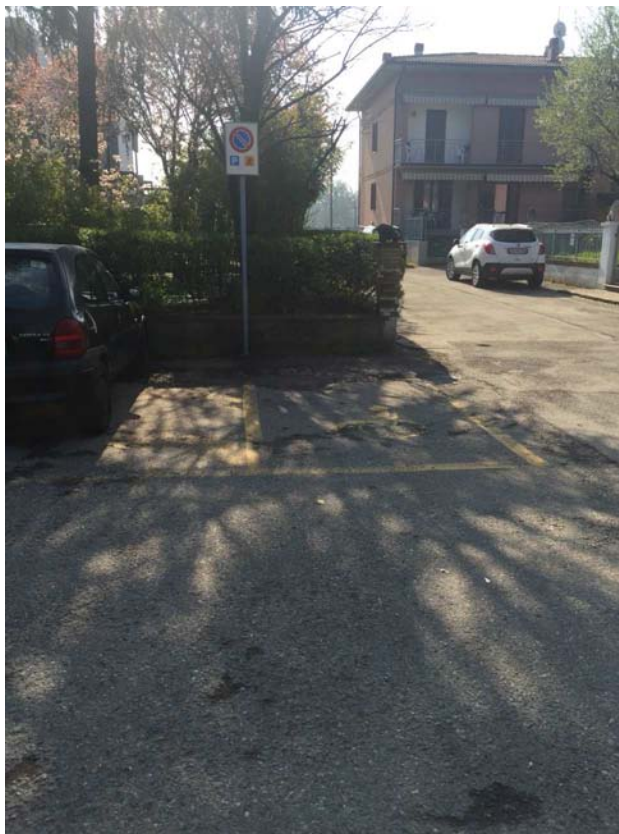
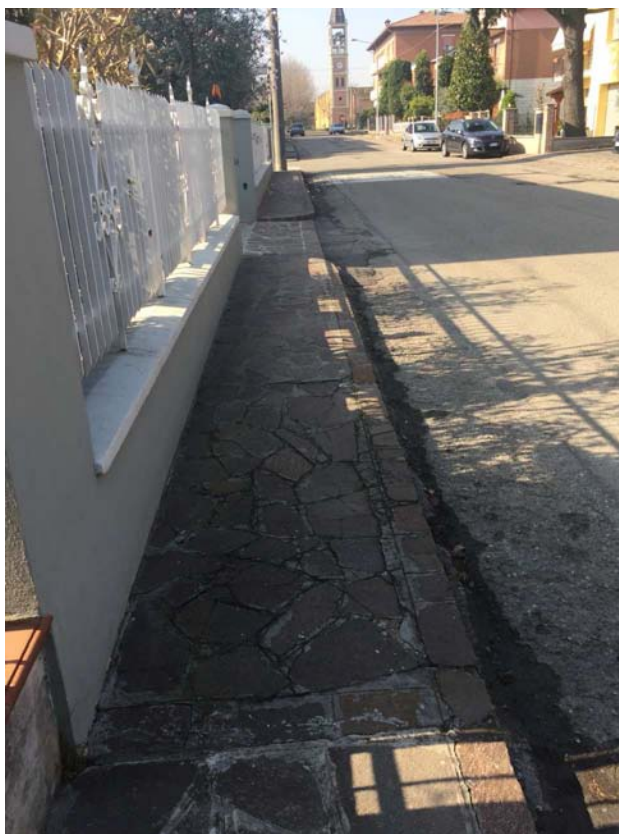
I marciapiedi sono con scalini e non hanno scivoli e rampe di raccordo. Non sono presenti attraversamenti pedonali e posti auto per disabili.

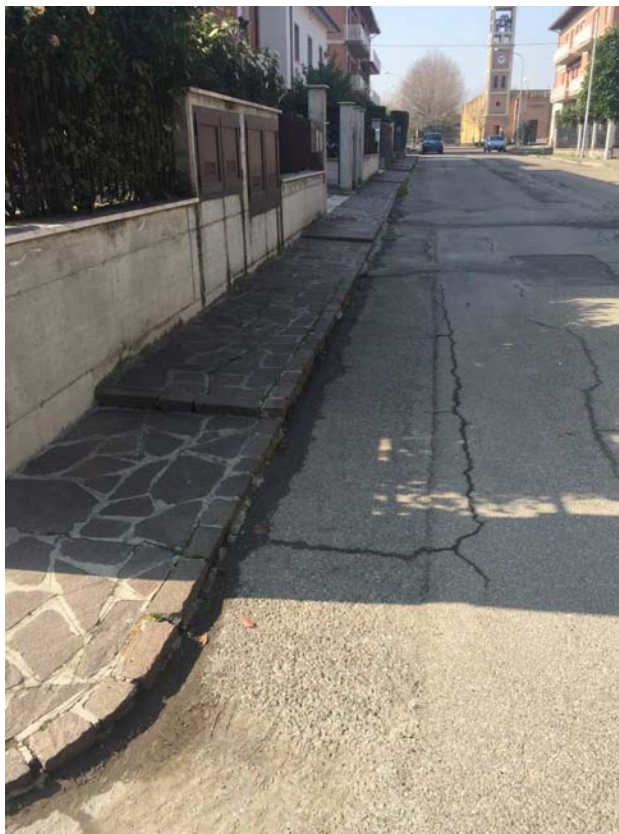
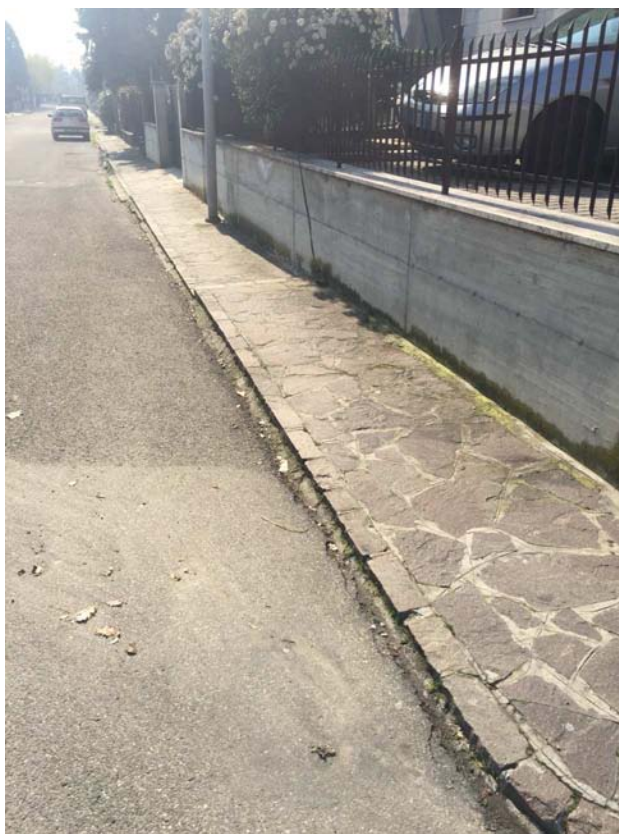
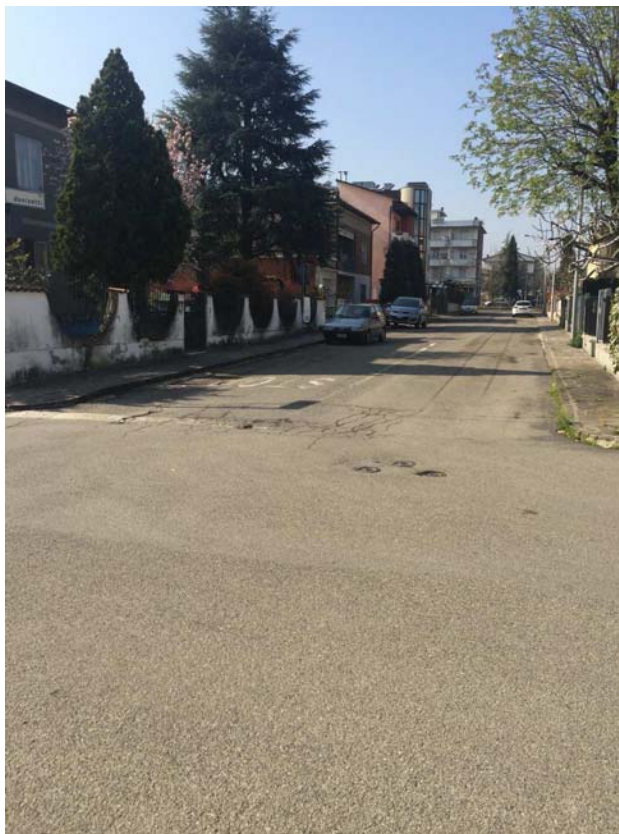
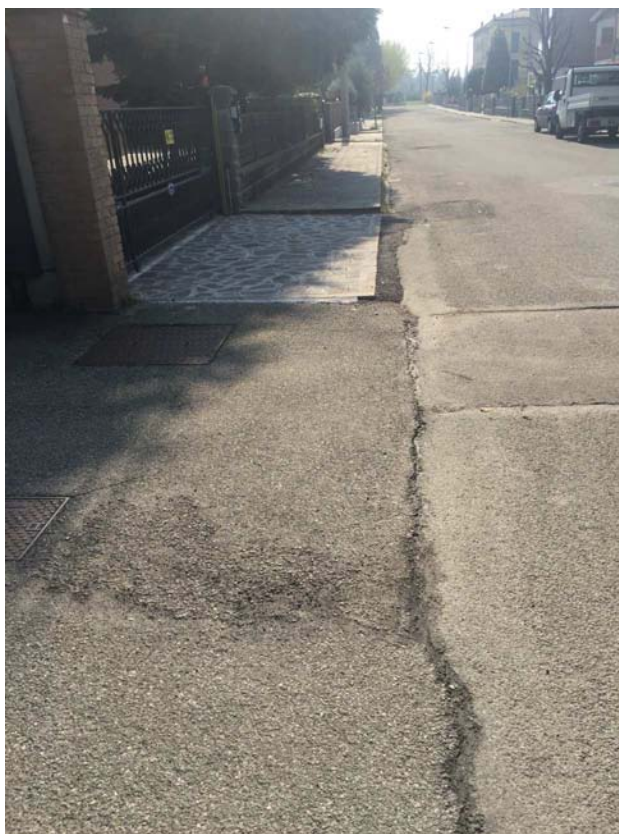
Nel tratto fronte piazza Toscanini sul lato sud manca il marciapiede. Non sono accessibili i negozi fronte chiesa e la ferramenta per mancanza di scivoli e rampe con pendenze adeguate. L'impianto semaforico è dotato di pulsantiera di chiamata ma non facilmente riconoscibili e collocate non sulla palo semaforico.

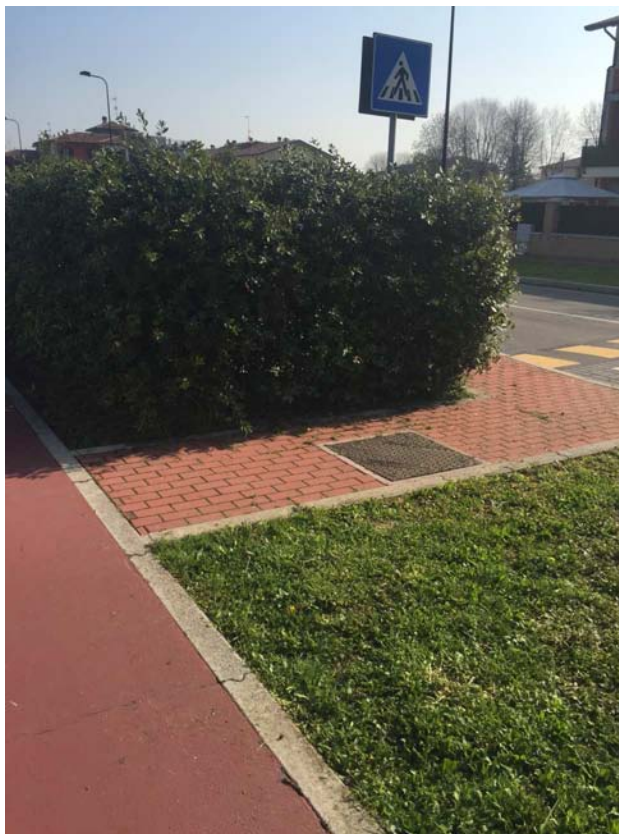
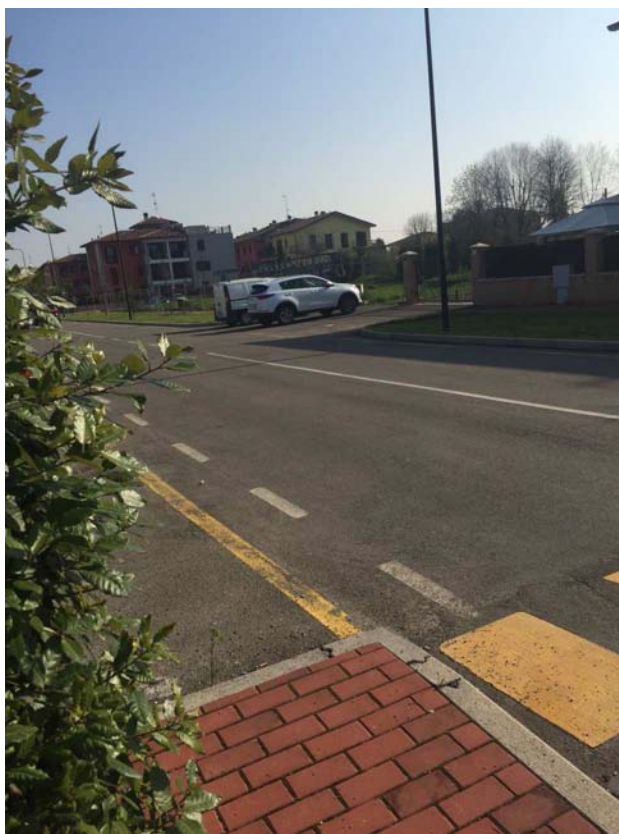
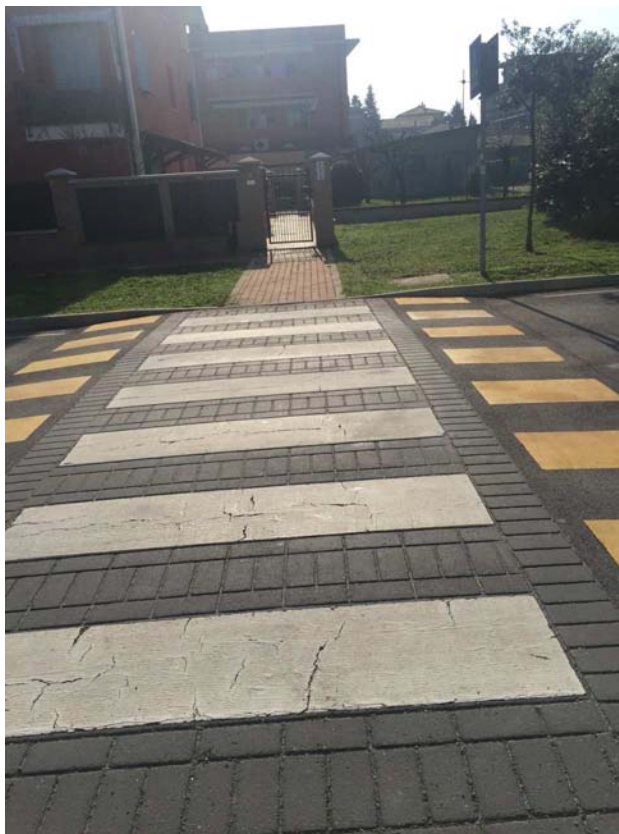
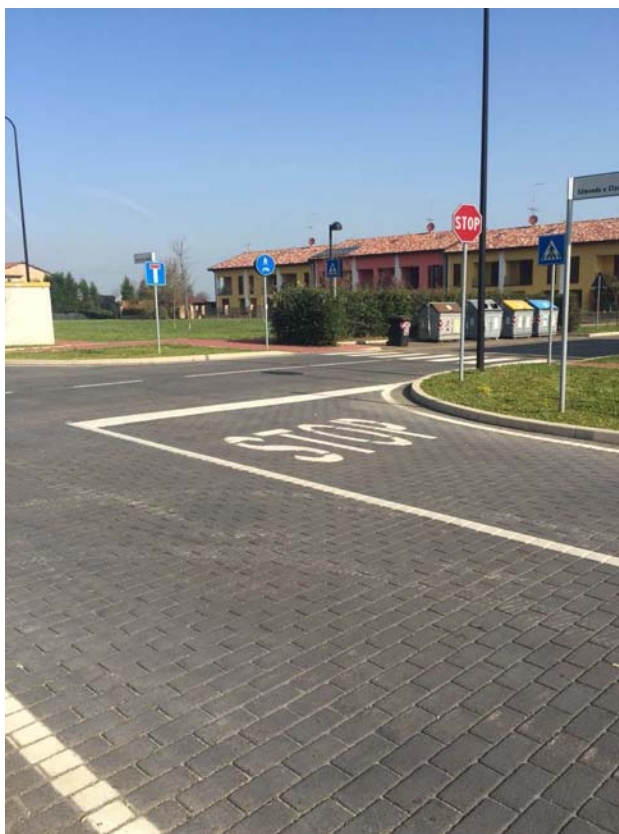
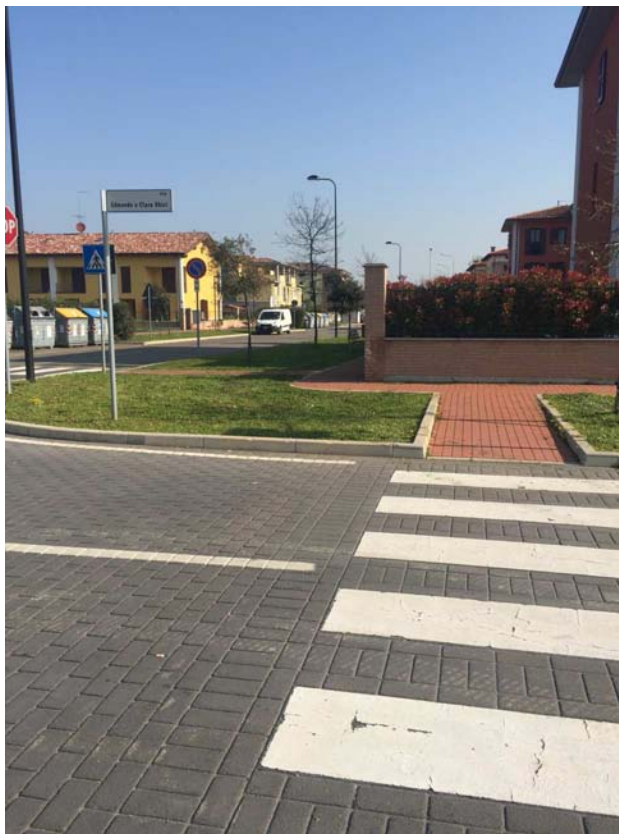
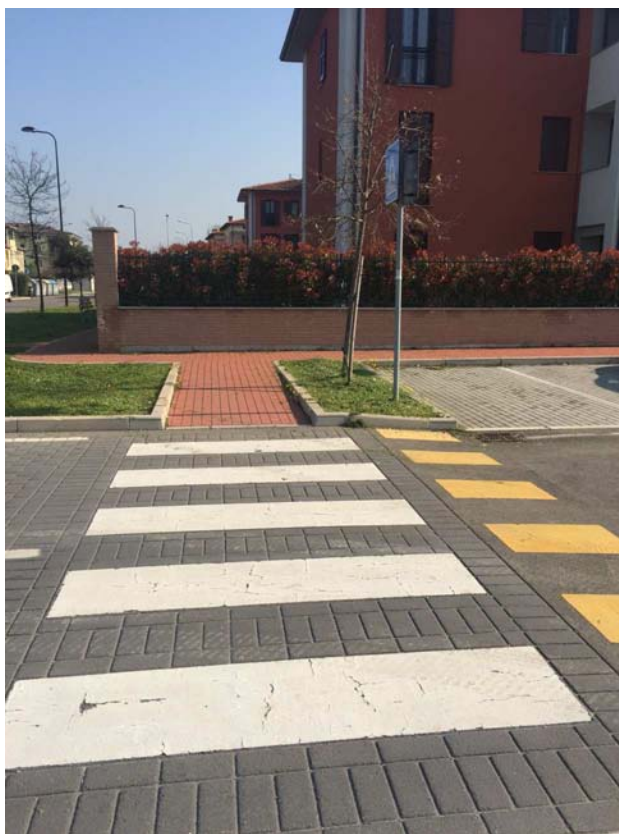
E' un quartiere realizzato recentemente, con ampie zone verdi a protezione dei percorsi ciclo pedonali. I percorsi non hanno ostacoli ne scalini, sono ben raccordati e si distribuiscono con continuità nel comparto. La collocazione degli attraversamenti e dei posi auto per disabili sono pensati correttamente, peccato che non sia stato fatto nulla per i non vedenti.

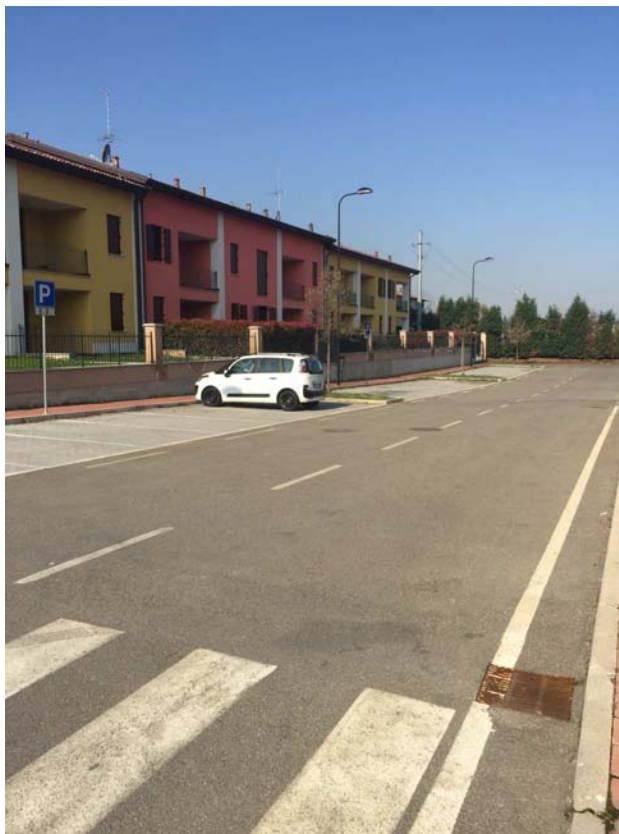
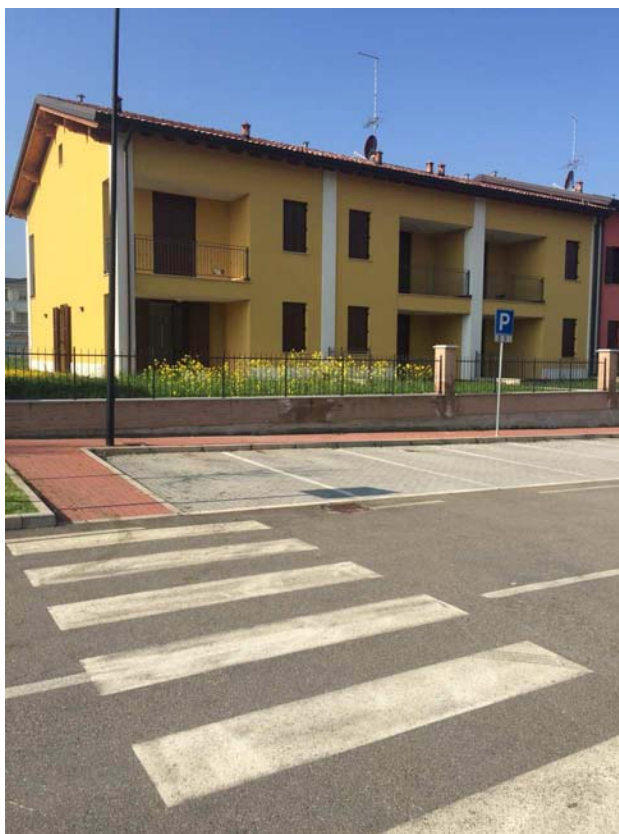
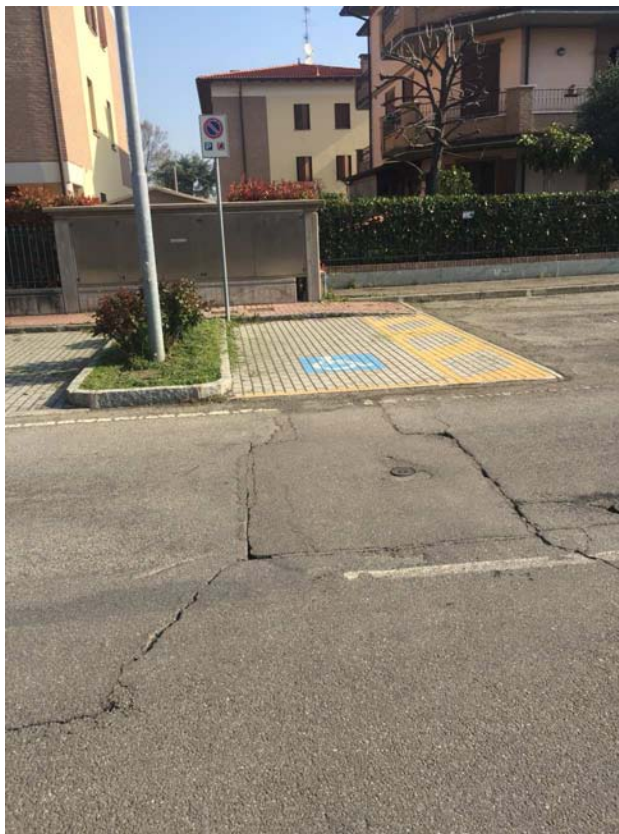
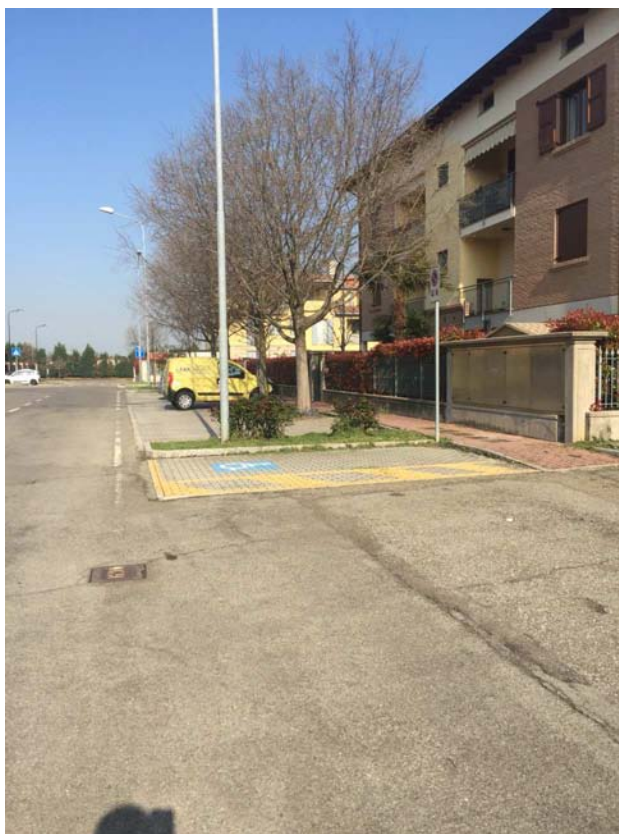
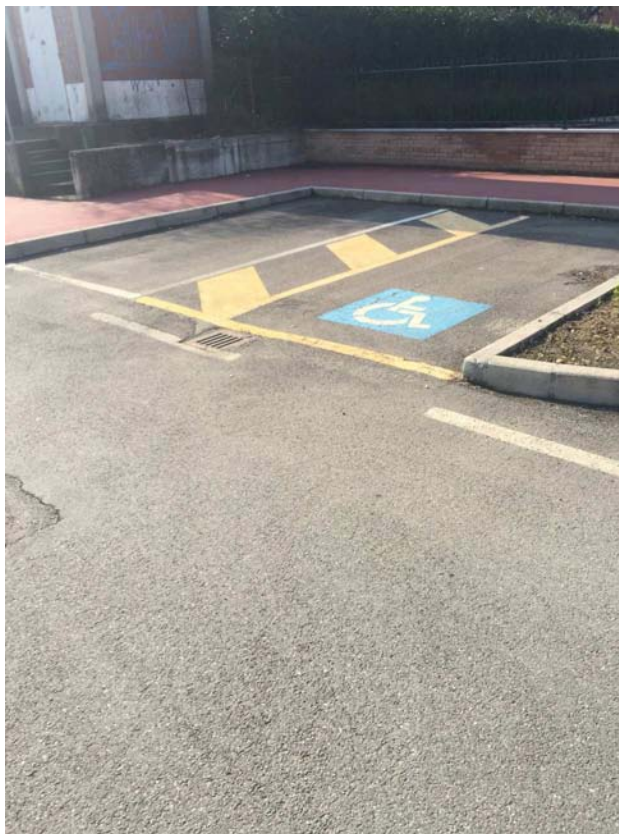
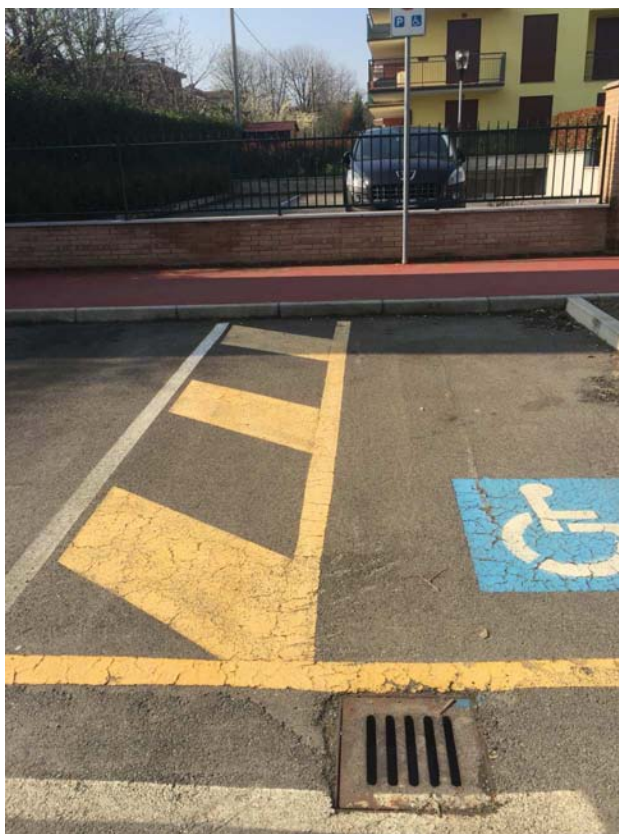
Il marciapiede sul lato est ha alberi che ne restringono il passaggio con grigliati autobloccanti fino all'altezza dell'incrocio per piazza Toscanini. La pavimentazione è in porfido. Nel tratto sud non ci sono nè parcheggi né attraversamenti.

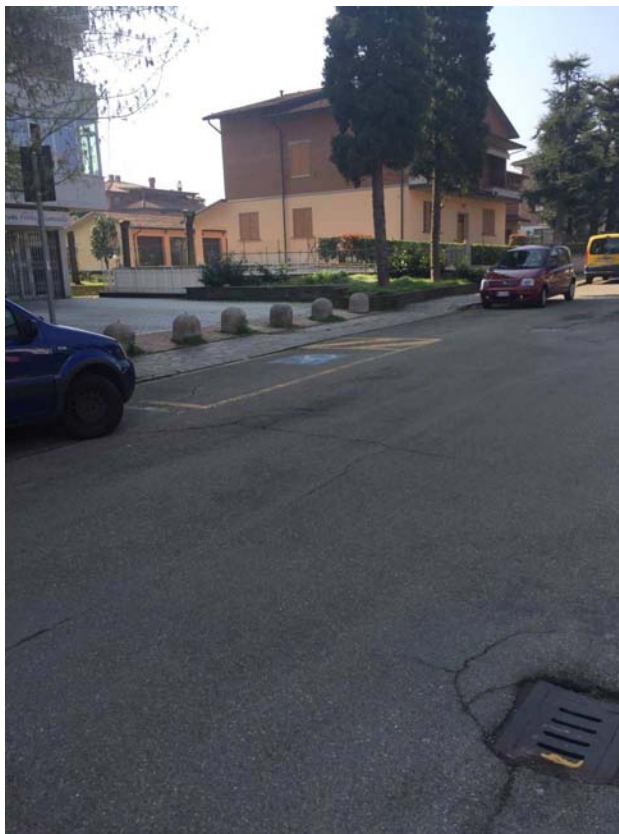
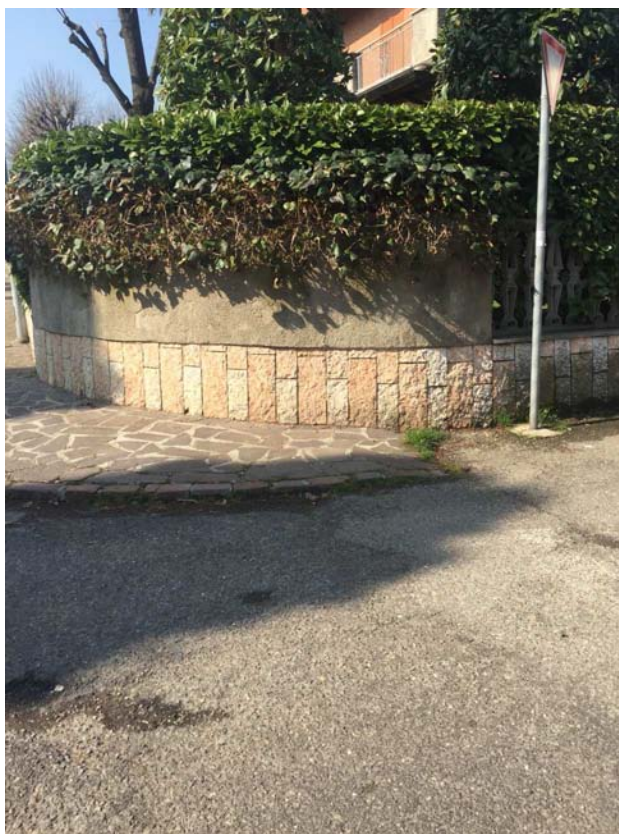
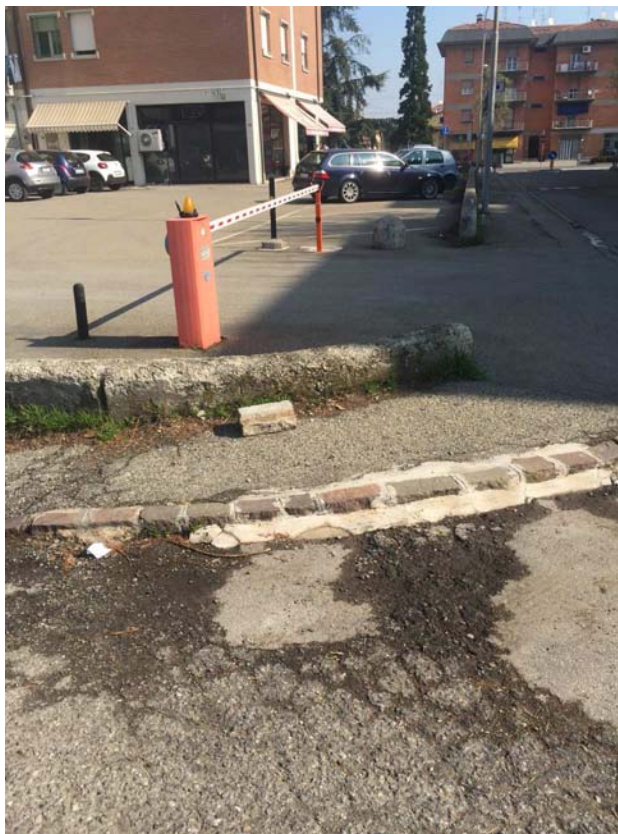
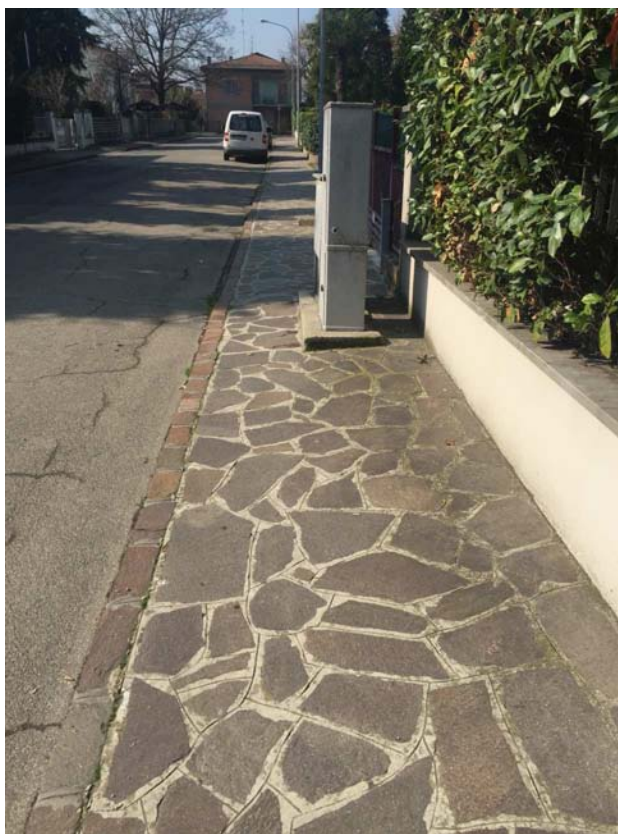
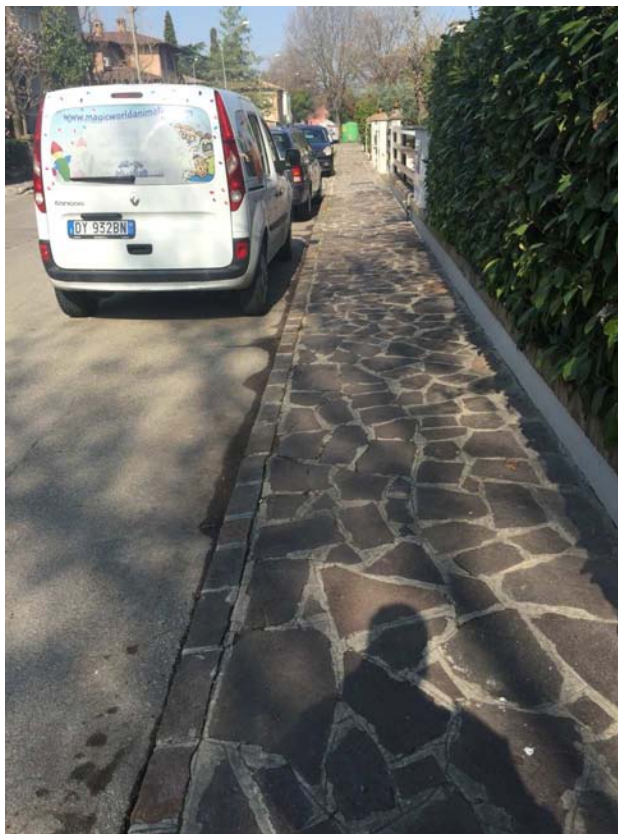
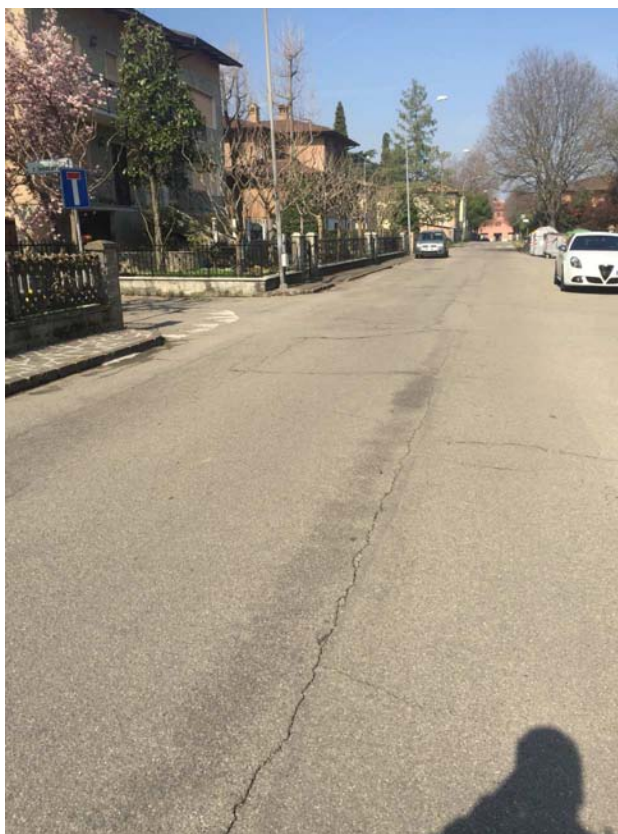
La via è priva di marciapiede per il tratto da via per Vignola a Via Puccini. Il marciapiede ha alberature e restringe il percorso senza ostacolarlo eccessivamente.

SCHEDA P.A.U		data rilievo: 20/03/2018		N.
LUOGO: VIA VERDI		FRAZ. POZZA		20
CLASSIFICAZIONE STRADE D.M. del 5-11-2001: Categoria				
Pittogrammi identificativi sul grado di accessibilità dei percorsi rilevati:				
Fruibilità da parte di tutti				1
L'attraversamento è protetto e sicuro				1
		valutazione da 1-5		N.B grado 5 è accessibile
Note: Unico attraversamento Via per Vignola

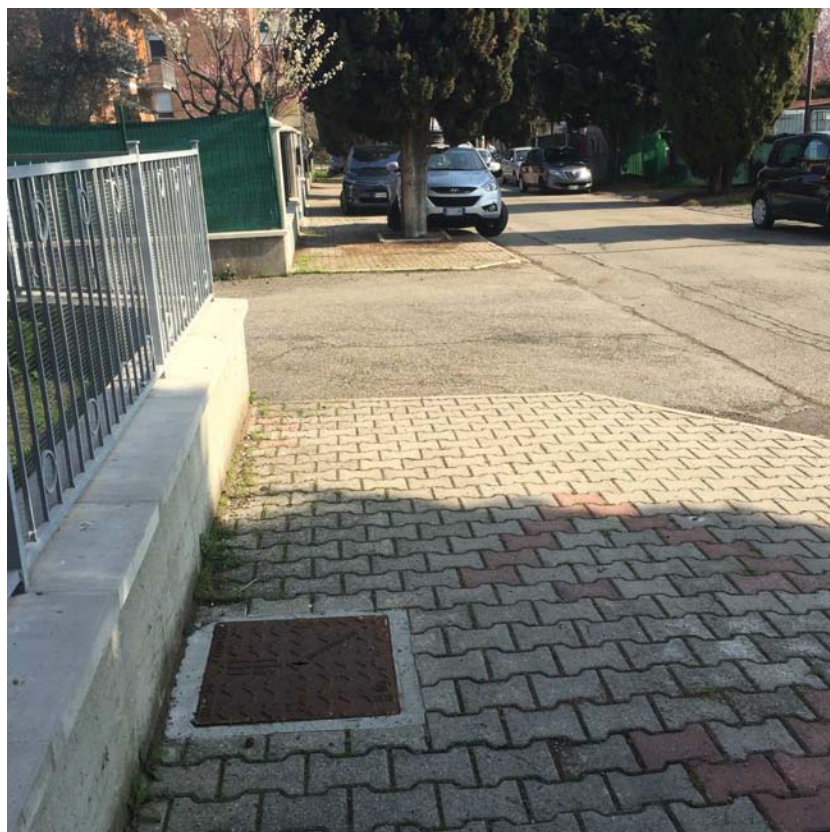
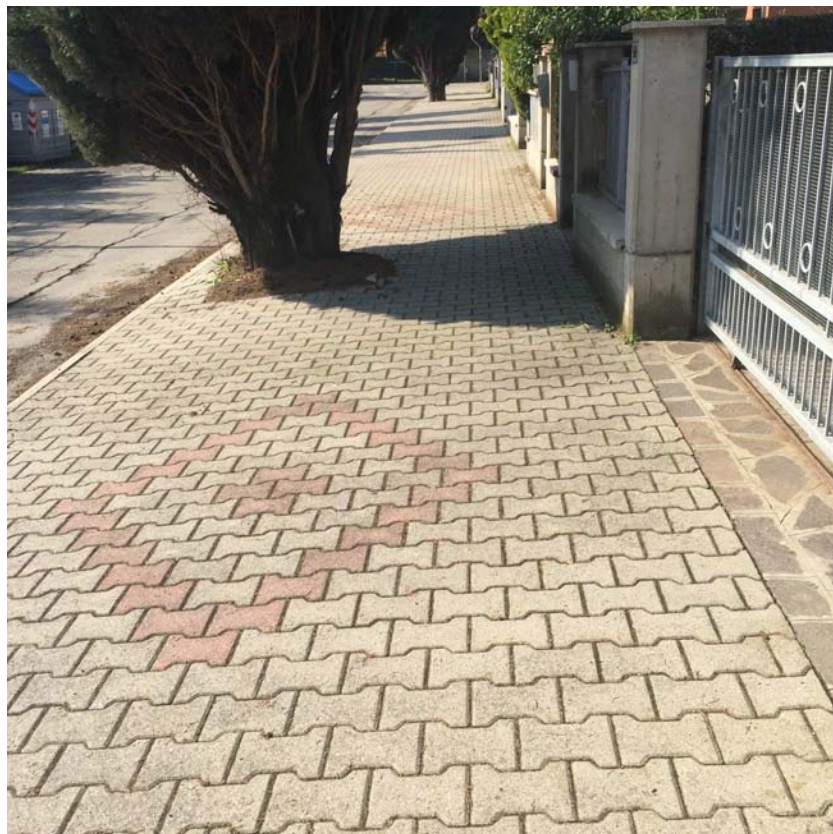
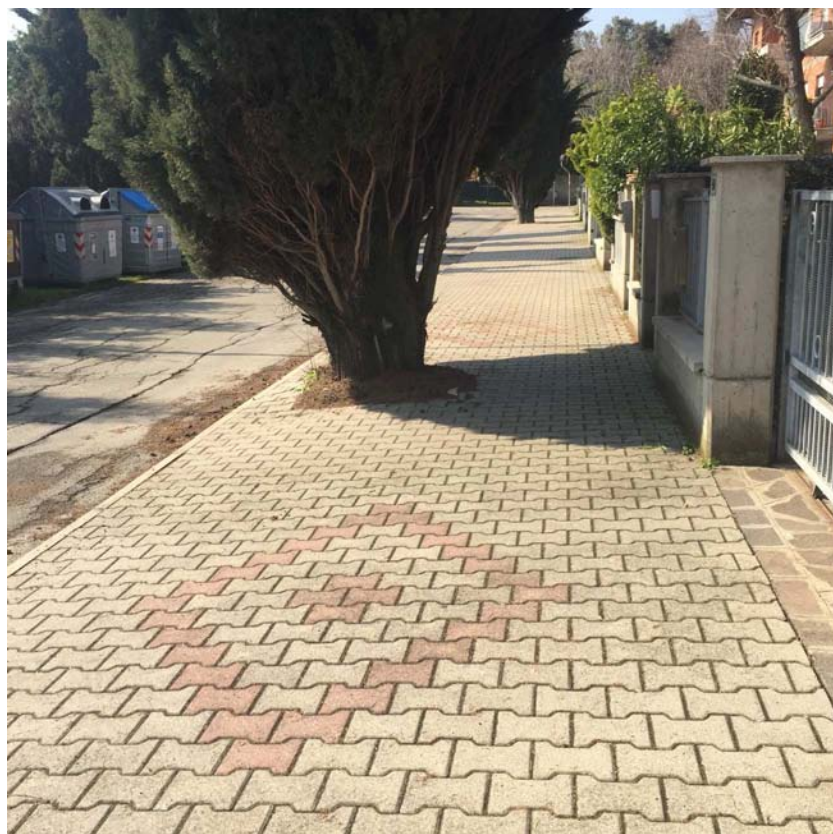
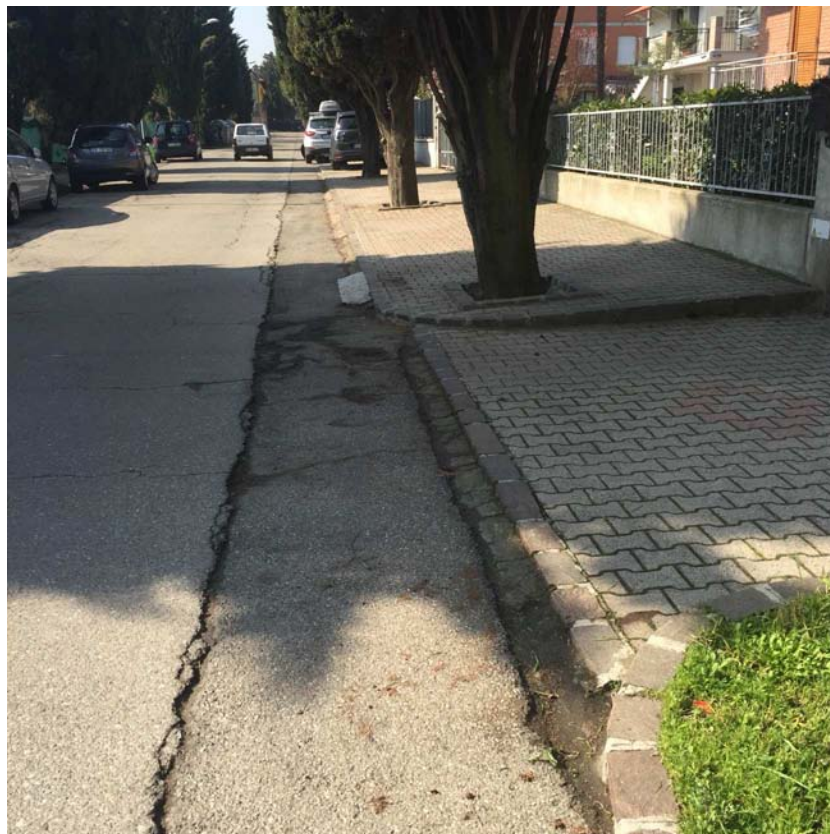
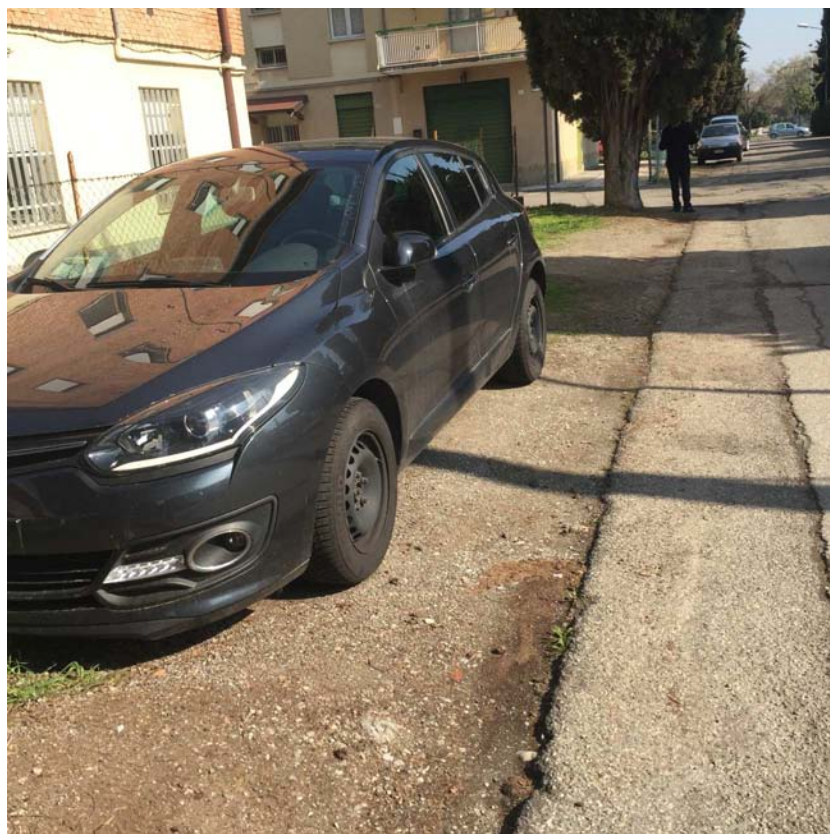
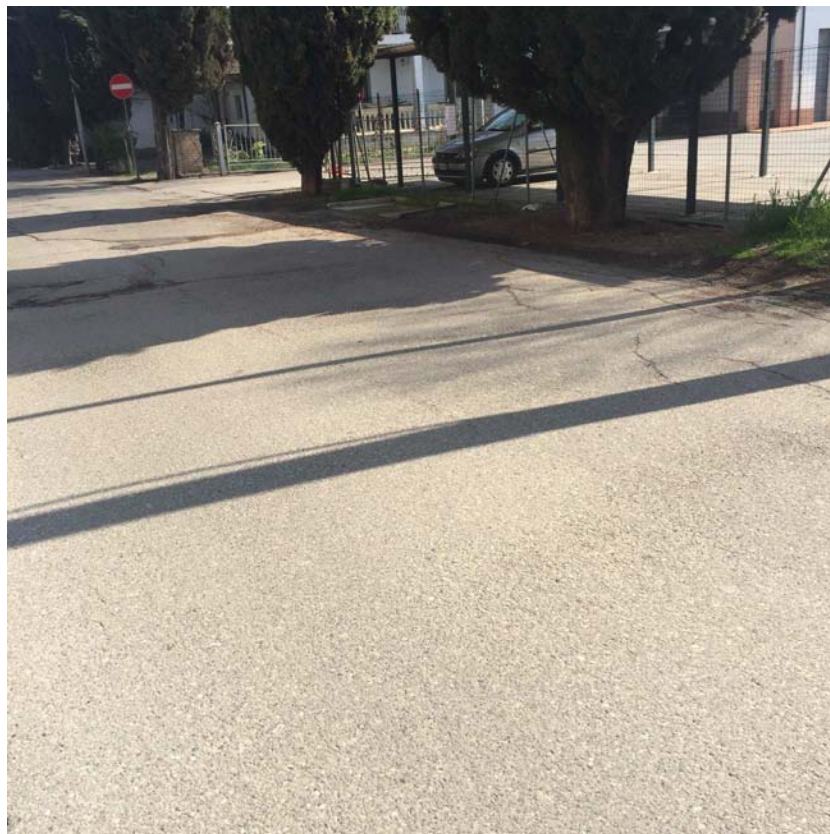
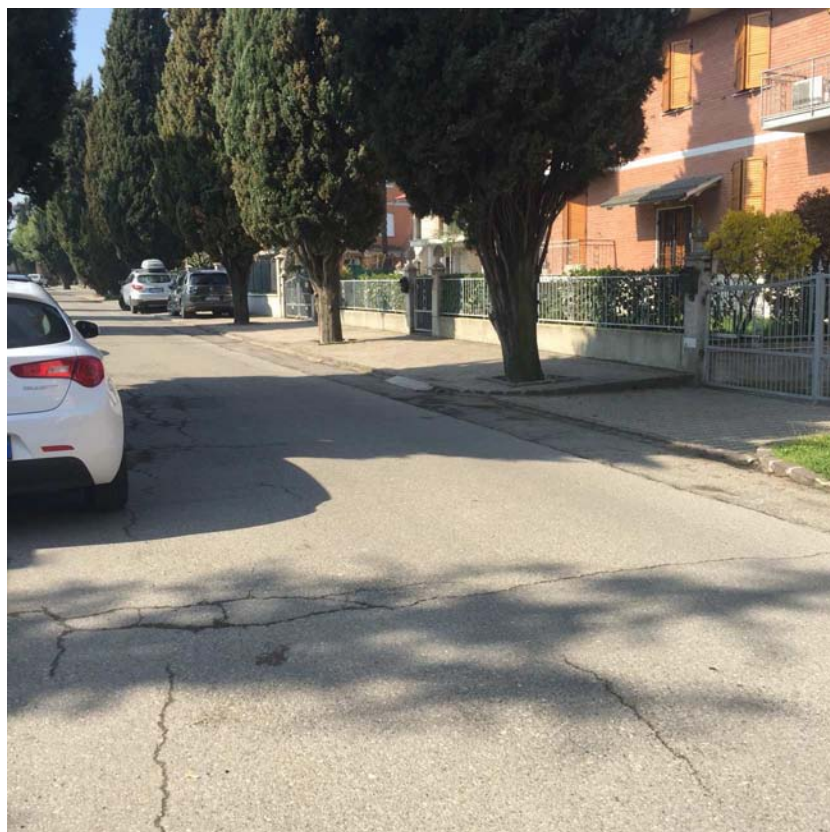
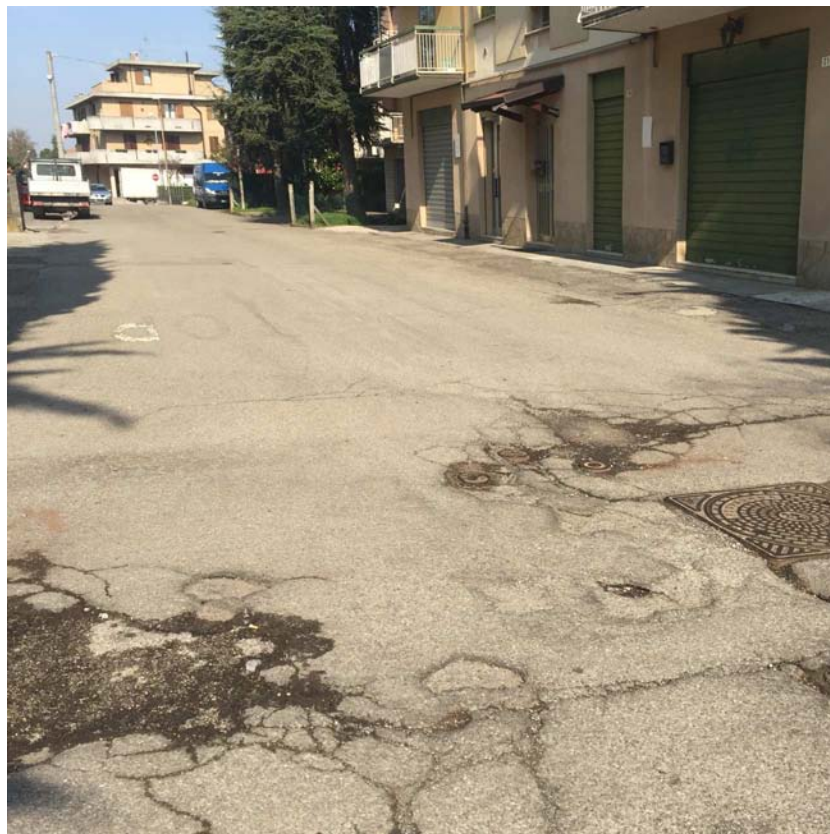
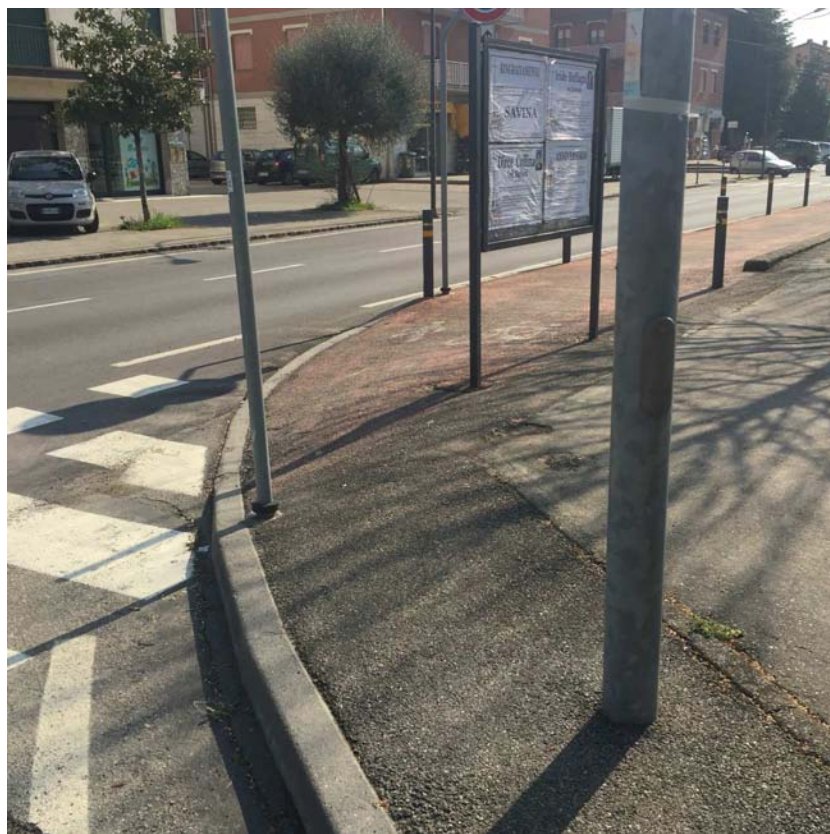
La via è una trasversale di via Vandelli, collega la parte est di Pozza per terminare parallela alla Nuova via Estense SS12. Nel tratto parallelo all'Estense ha un solo marciapiede verso ovest con un unico ostacolo circa a metà di un manufatto di distribuzione di rete. All'altezza del campo sportivo i bidoni dell'RSU non sono sempre posizionati correttamente ostacolando il passaggio pedonale.

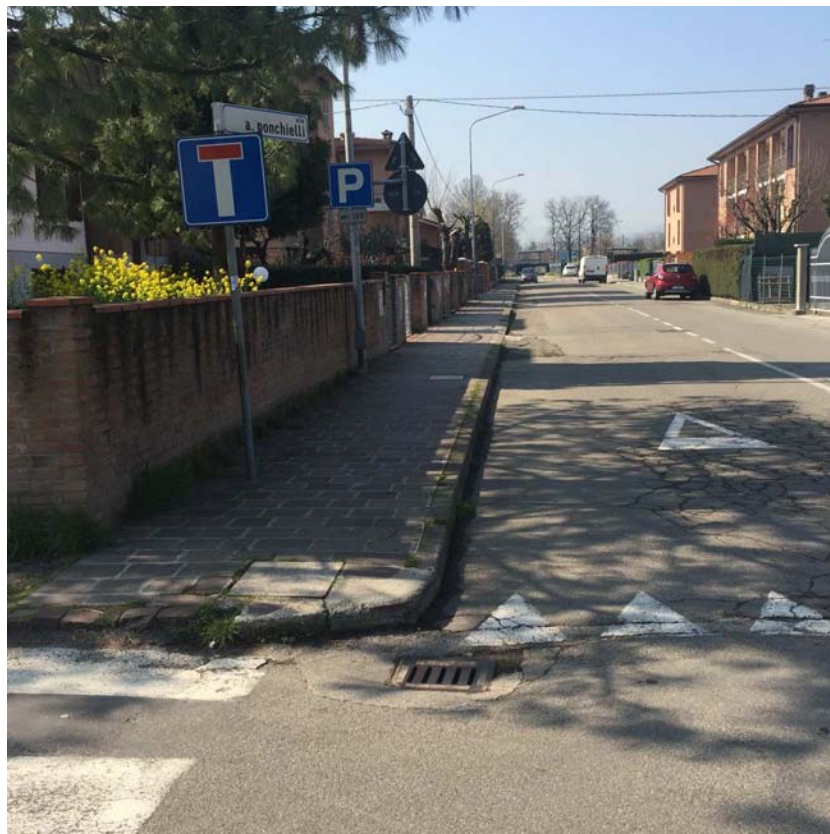
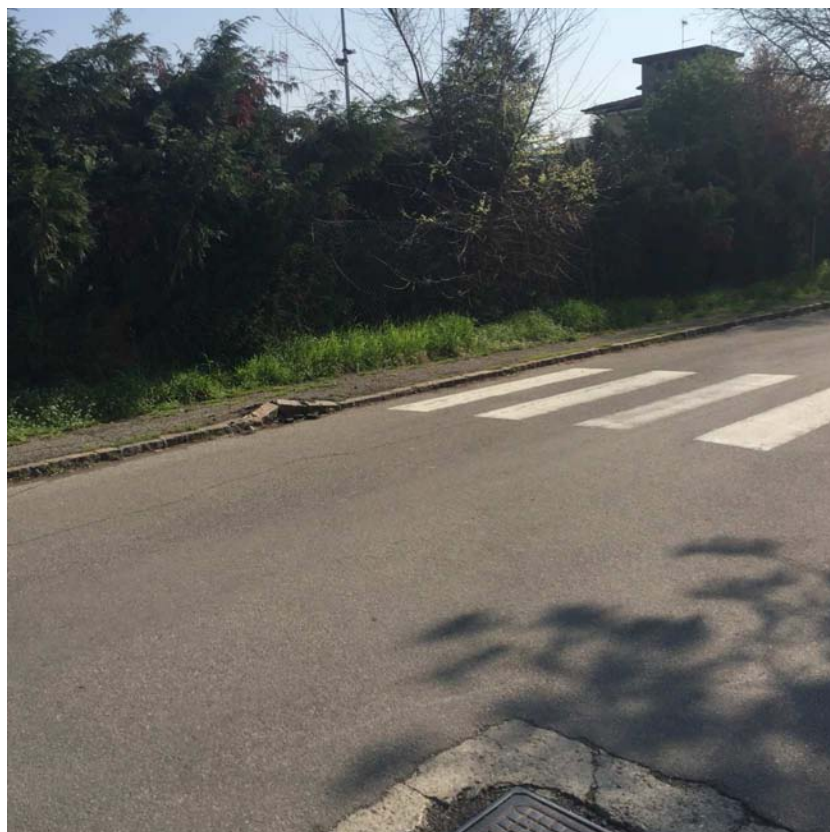
La via ha una pavimentazione in lastre di porfido con raccordi accentuati che non permettono un graduale superamento del dislivello. La piazze è ben organizzata sia i marciapiedi sia i posti auto sono stati realizzati correttamente. Gli attraversamenti sono sicuri e con buona visibilità.
