COMUNE DI MARANELLO

PIANO ACCESSIBILITA' URBANA

**S-U
05**

**SCHEDE DI RILIEVO da 5 a 30
E DOCUMENTAZIONE FOTOGRAFICA**

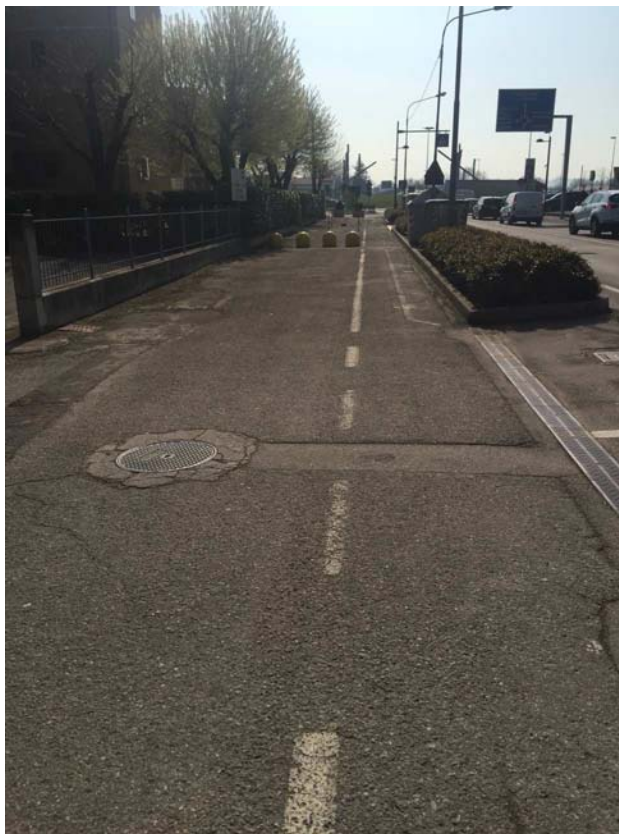
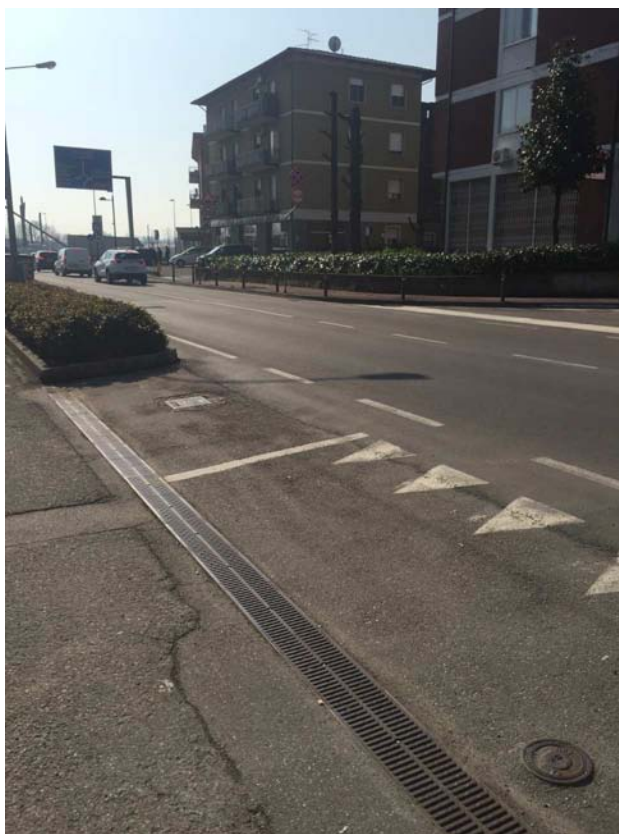
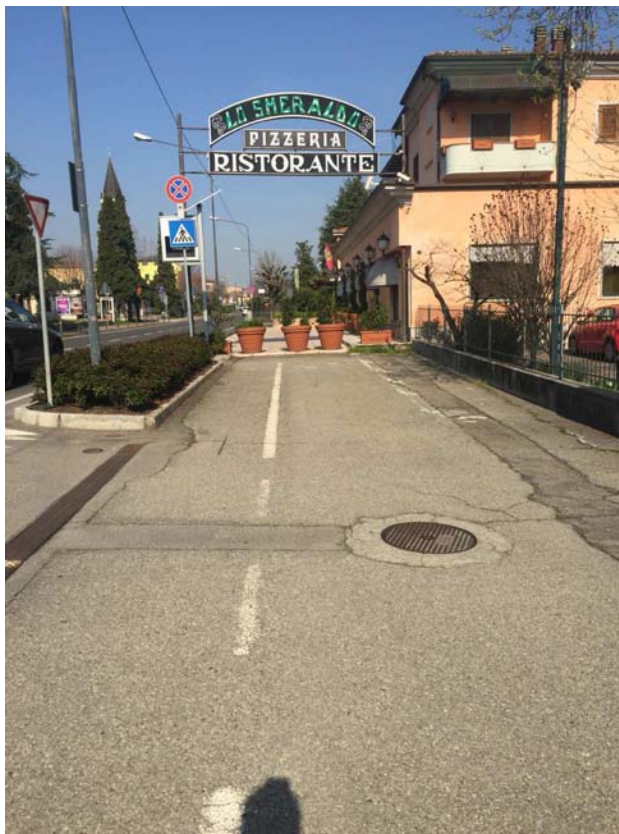
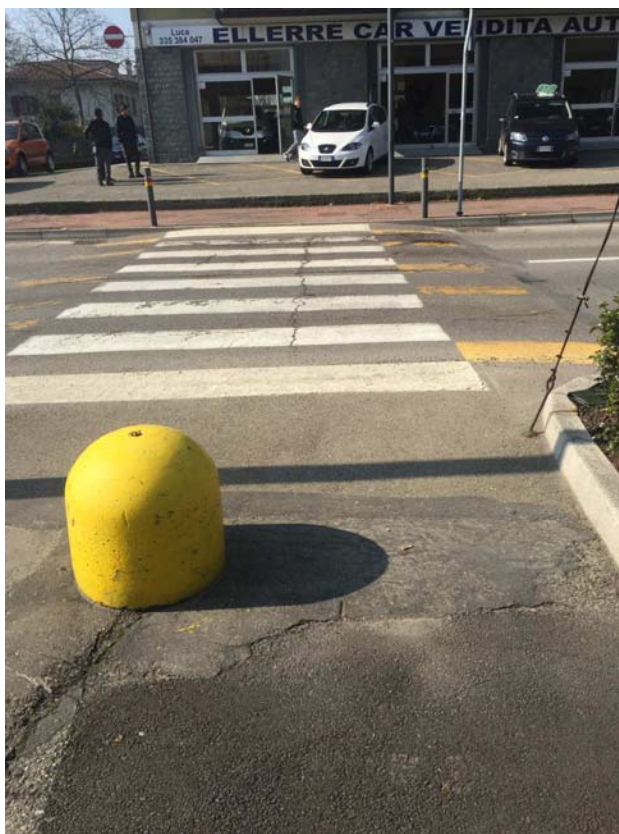
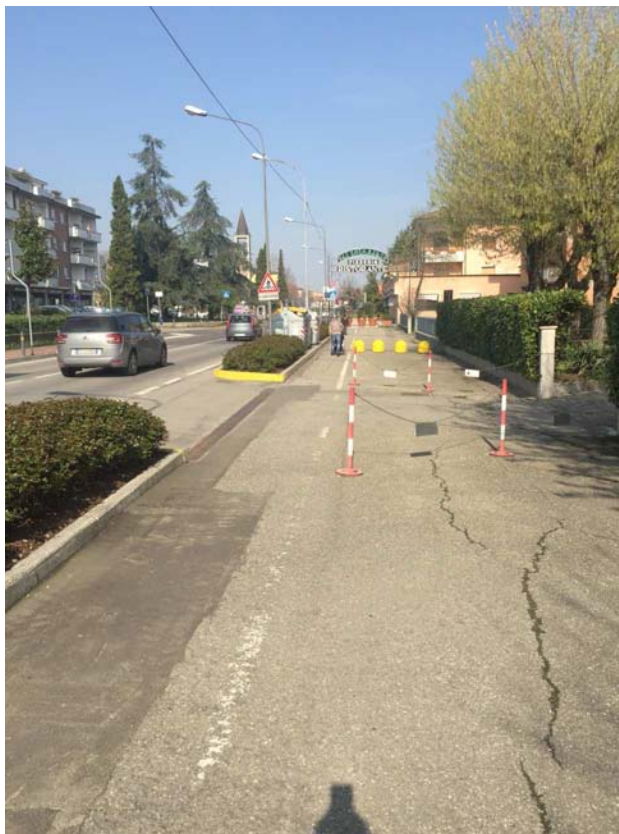
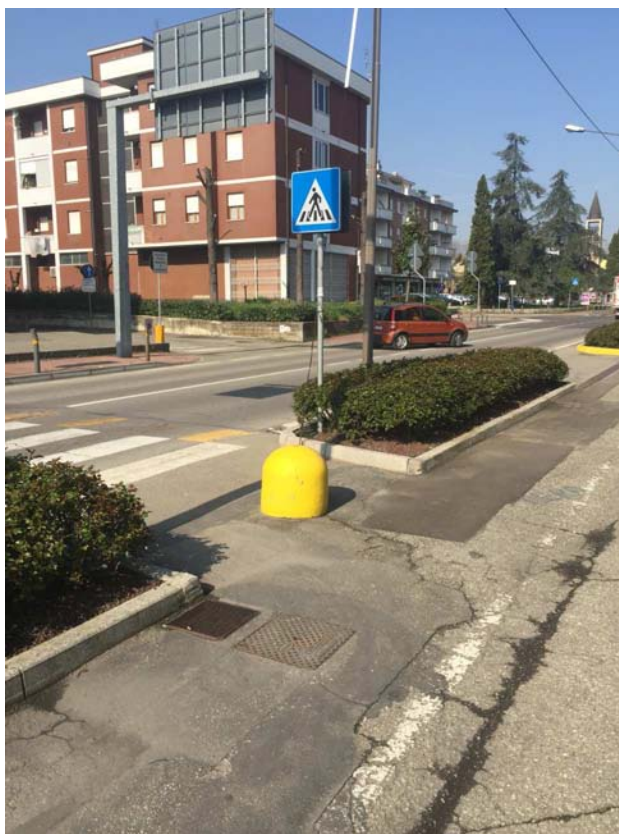
Il tratto comprende dal semaforo del centro di Pozza fino all'uscita del centro abitato direzione Maranello. All'altezza di via Obici la pavimentazione è stata rialzata in modo da creare un dosso di rallentamento, l'attraversamento pedonale è stato collocato nell'incrocio di via Torino senza proseguire con un marciapiede o percorso pedonale. l'altro attraversamento è regolato dal semaforo. Sul lato nord c'è la pista ciclo pedonale che prosegue in direzione Maranello.

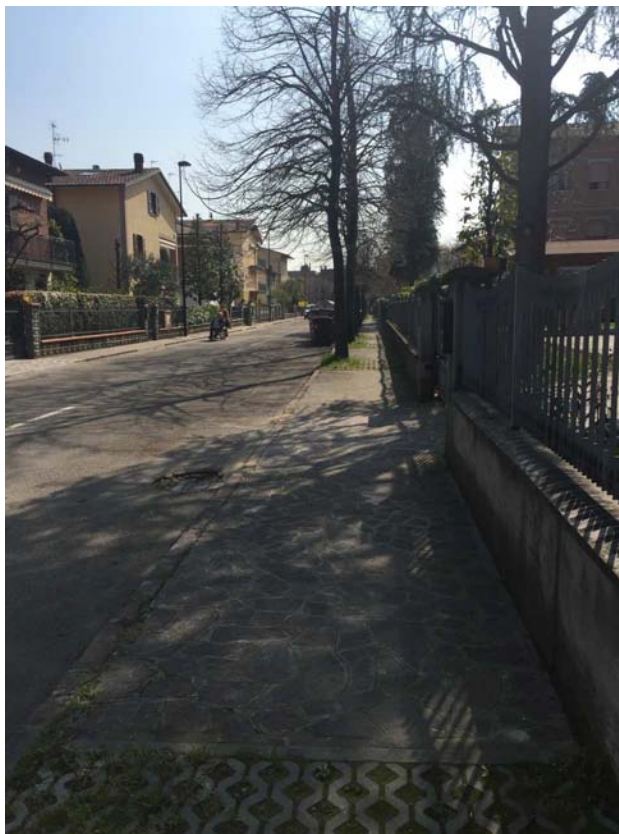
Via residenziale di quartiere nel primo tratto in prossimità di via Milano gli autobloccanti drenanti degli alberi impediscono il passaggio alle carrozzine, a circa metà della via i bidoni dell'RSU restringono il passaggio del marciapiede su un lato.

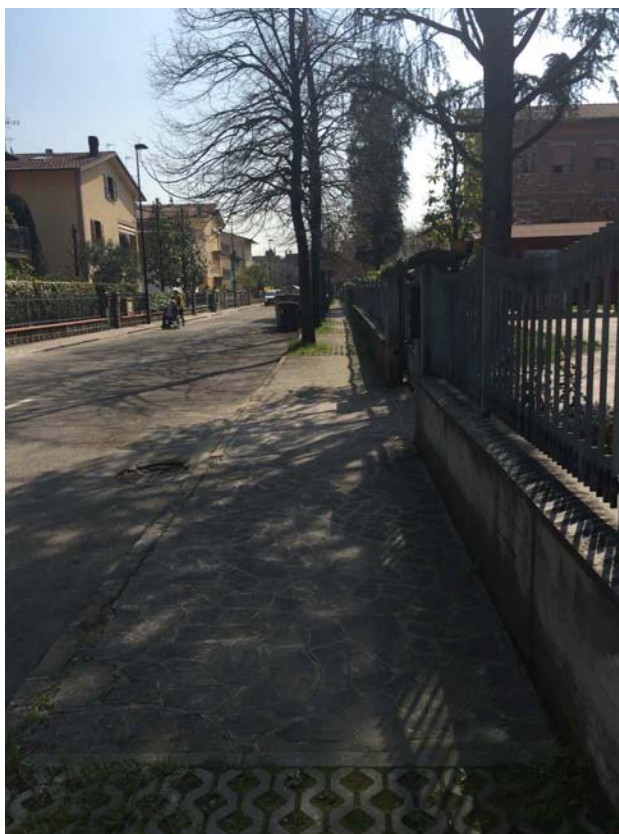
IMG_9747
N. 44 3136.2 - E. 10 5322.29

Collega il parco urbano con il quartiere residenziale, su entrambi i lati il marciapiede su quello ovest recentemente sistemato gli autobloccanti collocati intorno agli alberi impediscono il passaggio con carrozzina anche se sono stati adeguatamente riempiti di ghiaietto ben livellato.

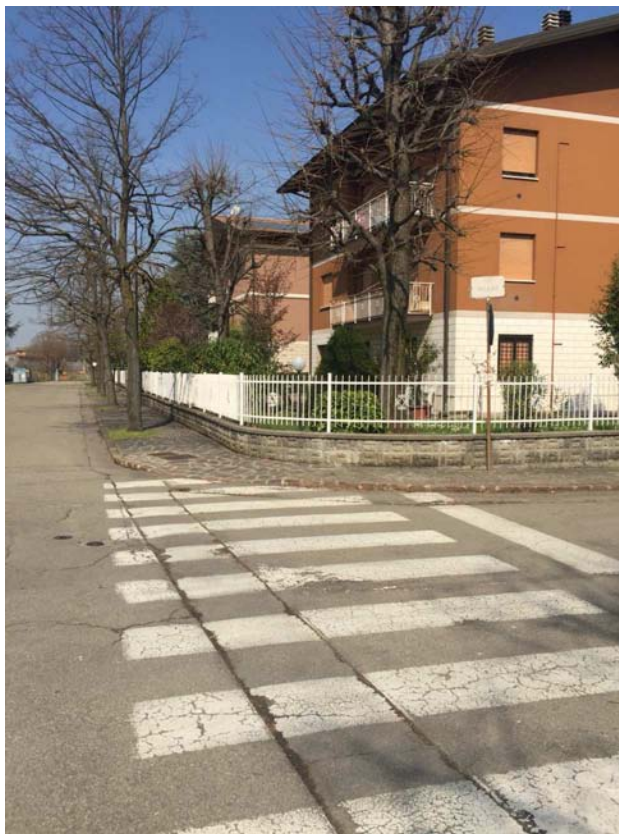
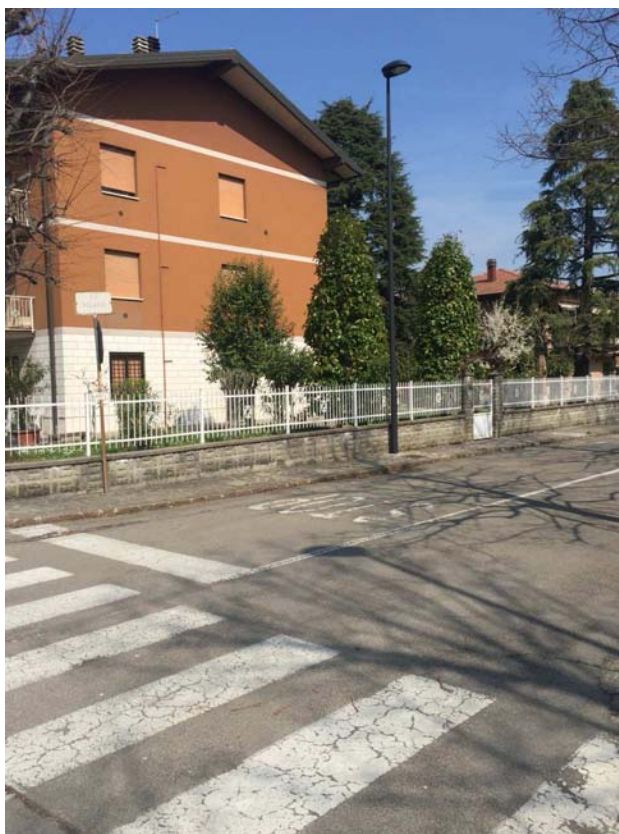
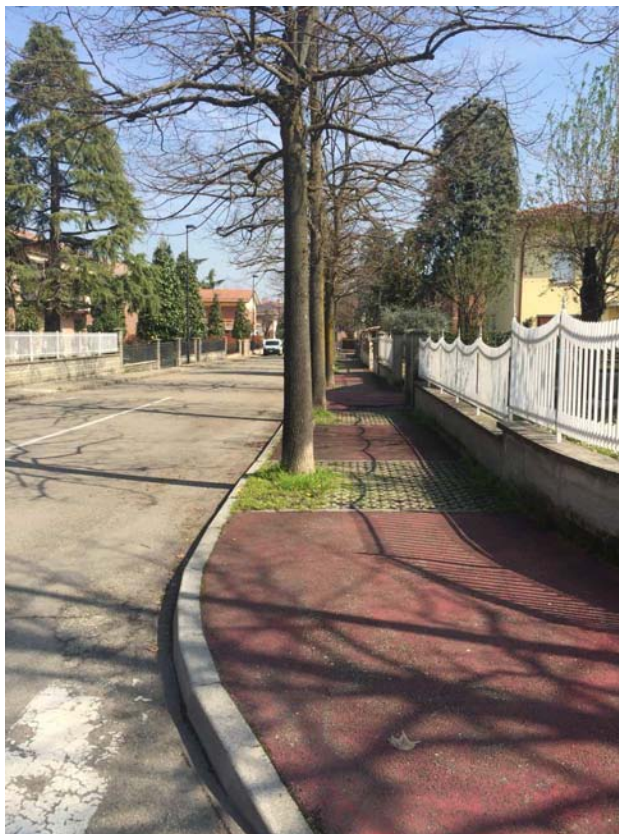
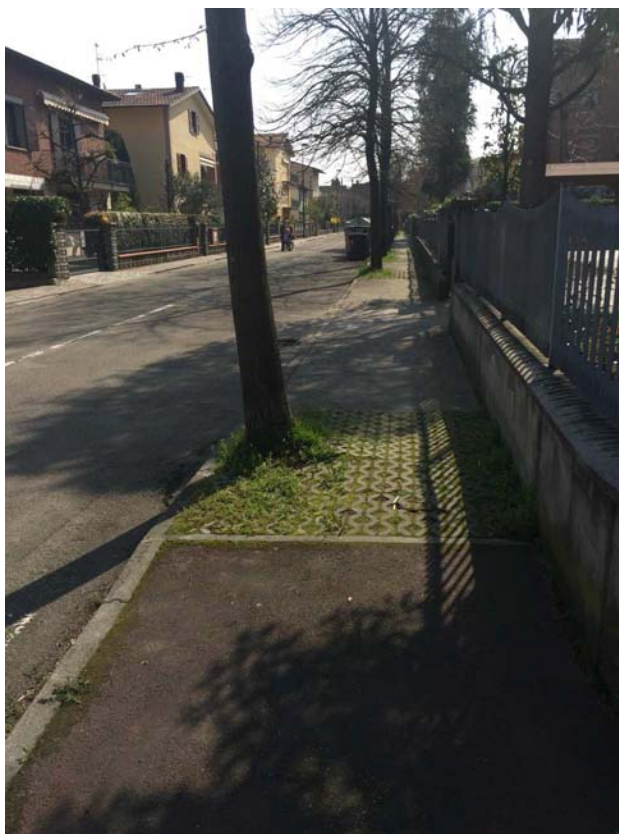
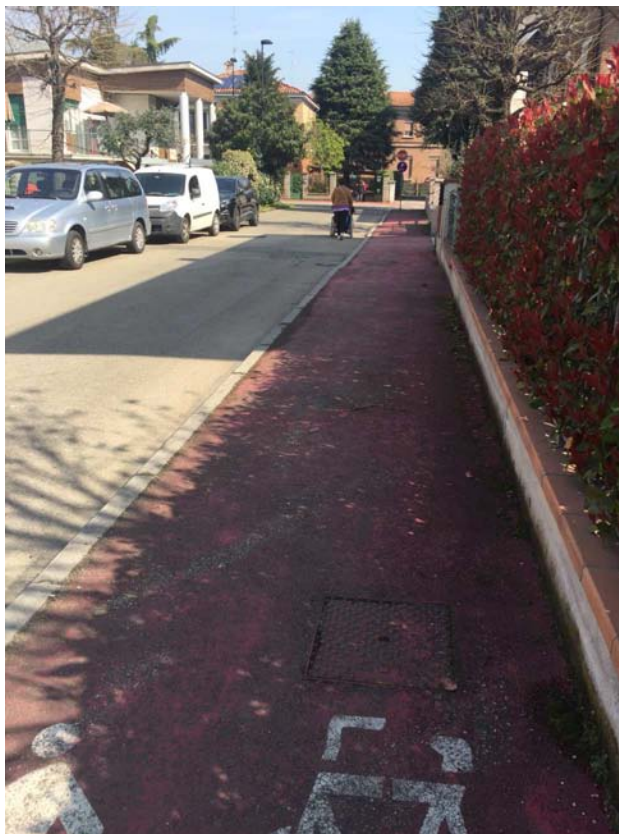
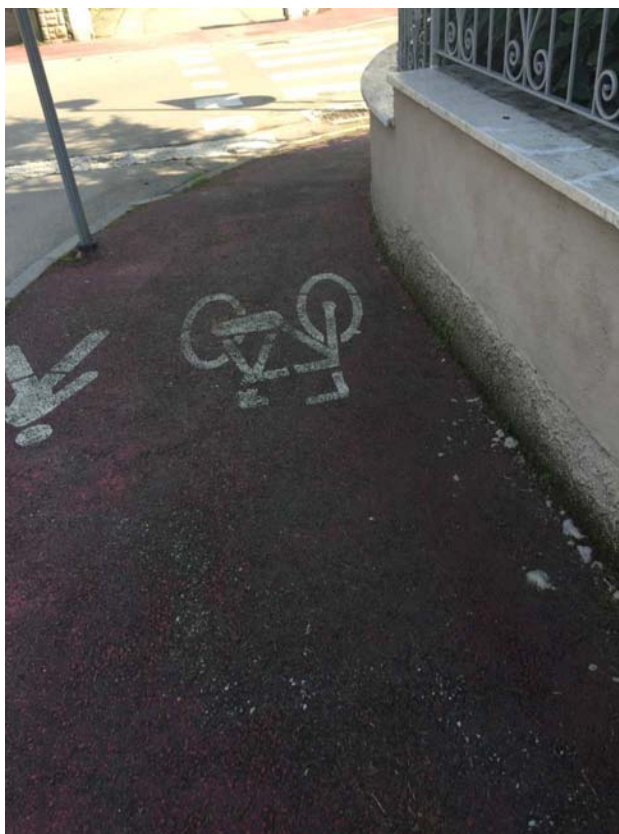
Via Palermo la collocazione degli alberi sul marciapiede impedisce il passaggio alle carrozzine. Il parcheggio per disabili in piazza Bologna è utile ma l'accessibilità ai negozi e agli esercizi commerciali non è possibile visti i piani rialzati della palazzina e la mancanza di rampe.

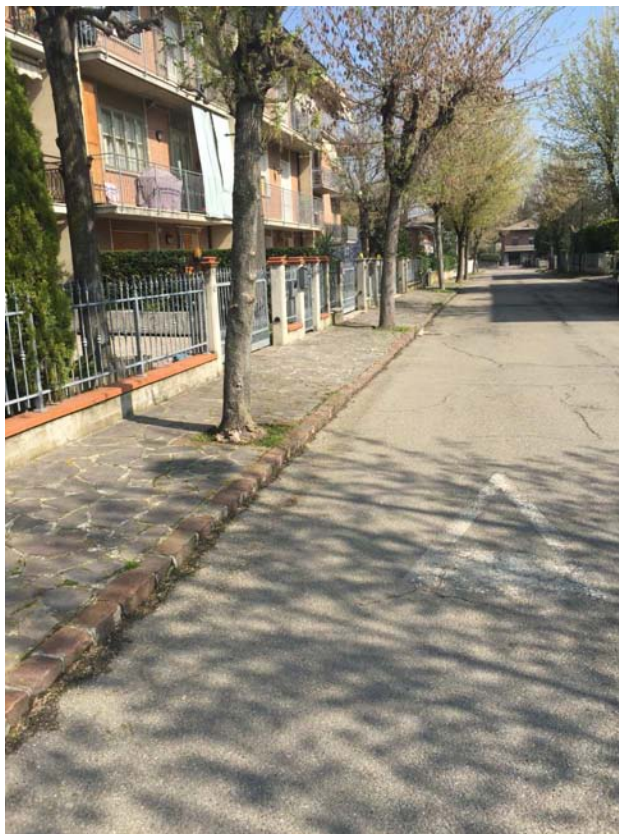
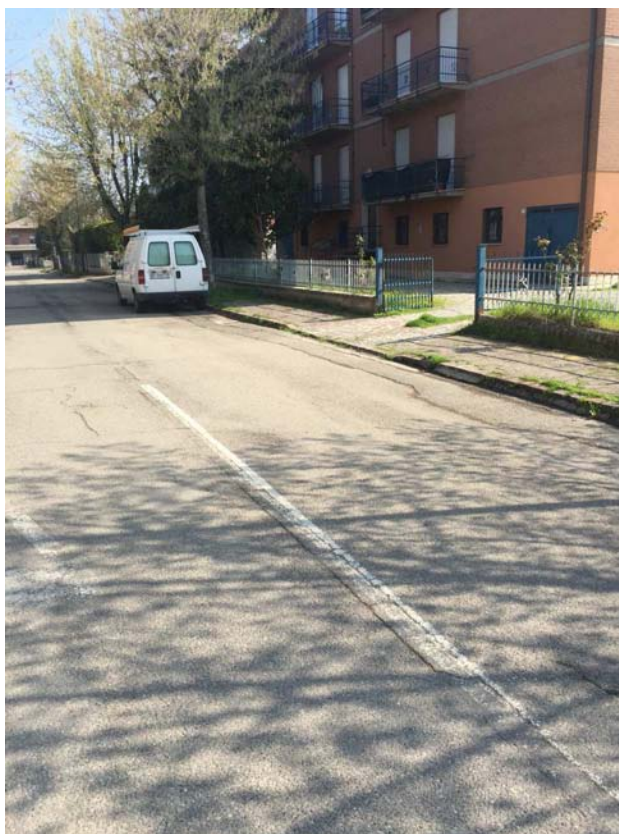
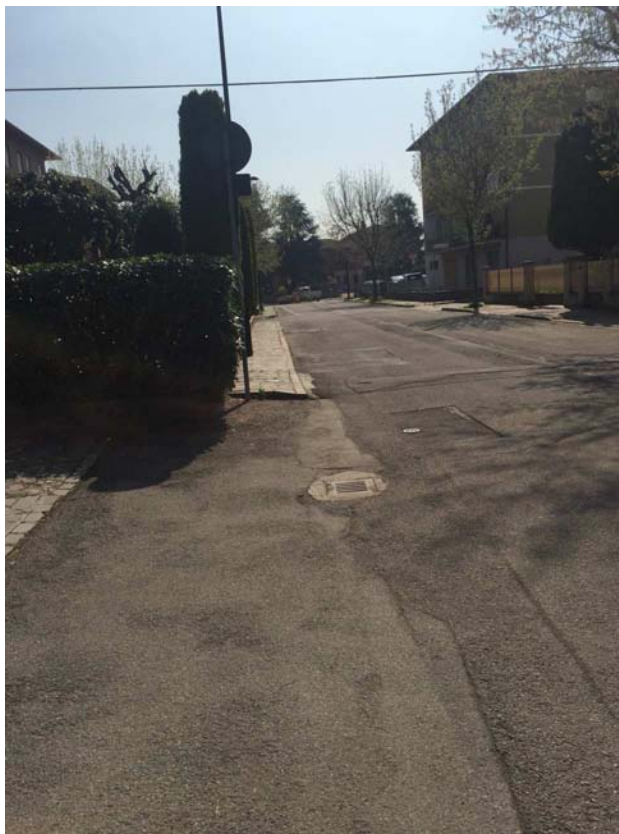
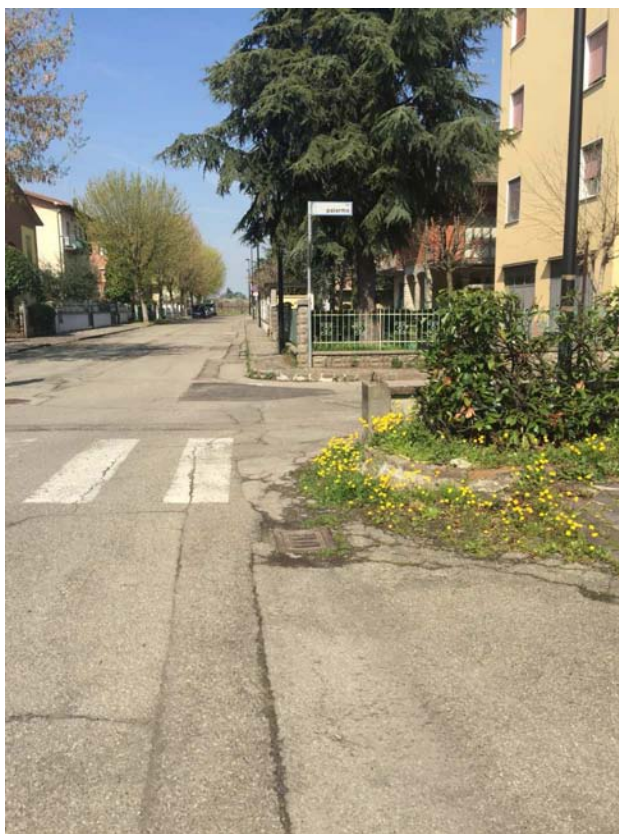
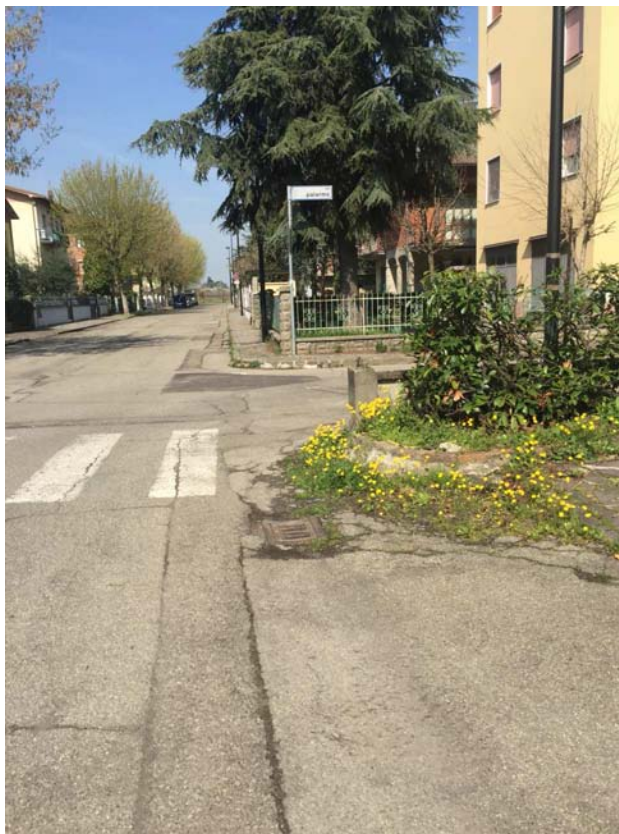
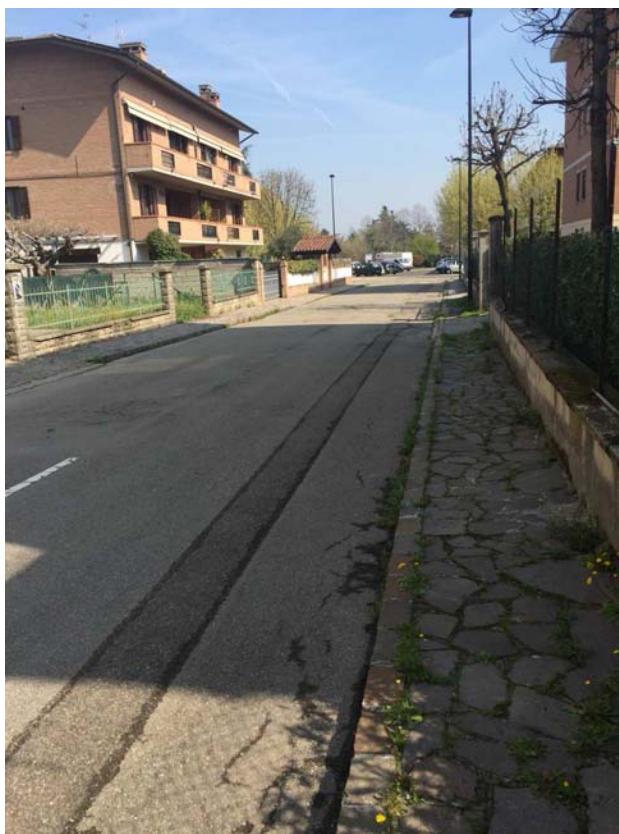
Dal lato sud gli alberi restringono il marciapiede e le griglie in autobloccanti impediscono il passaggio alle carrozzine. Gli attraversamenti pedonali sono raccordati al marciapiede, non ci sono posti auto per disabili.

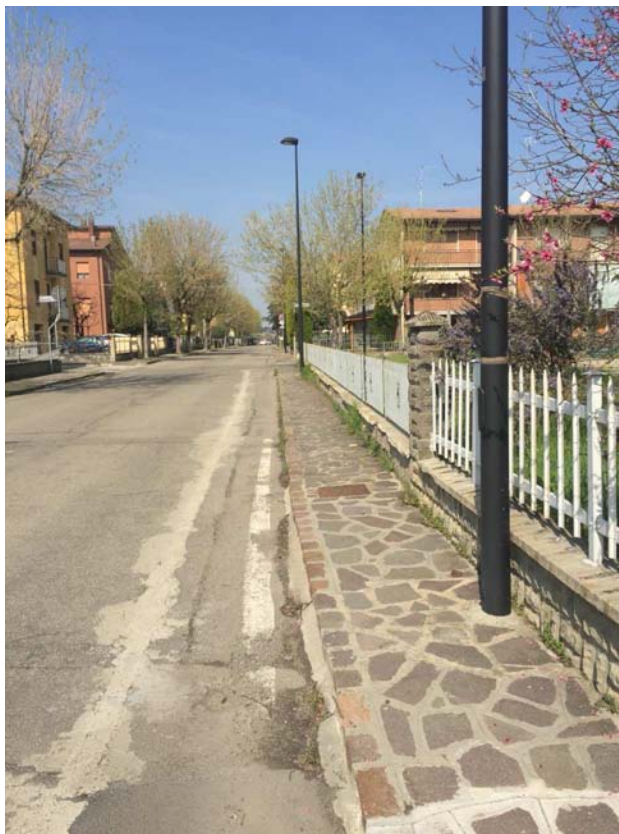
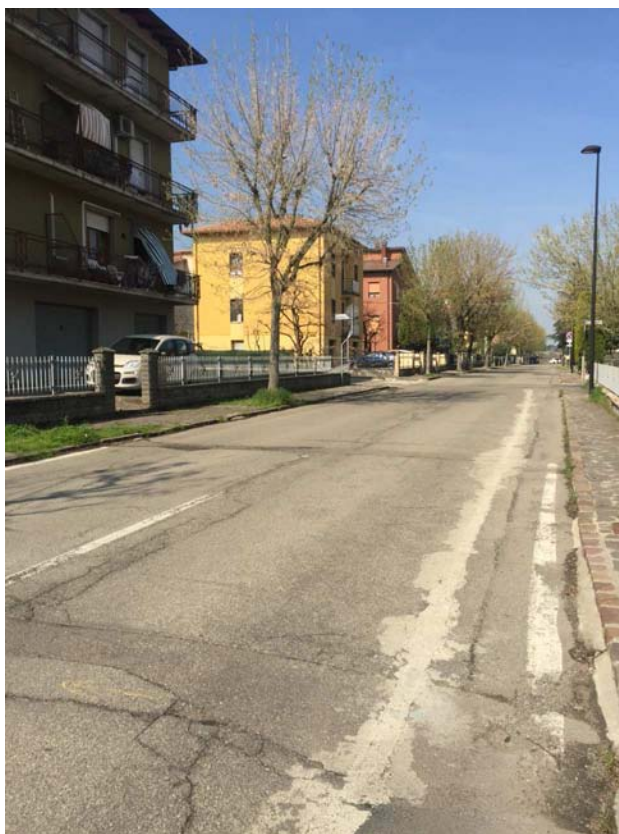
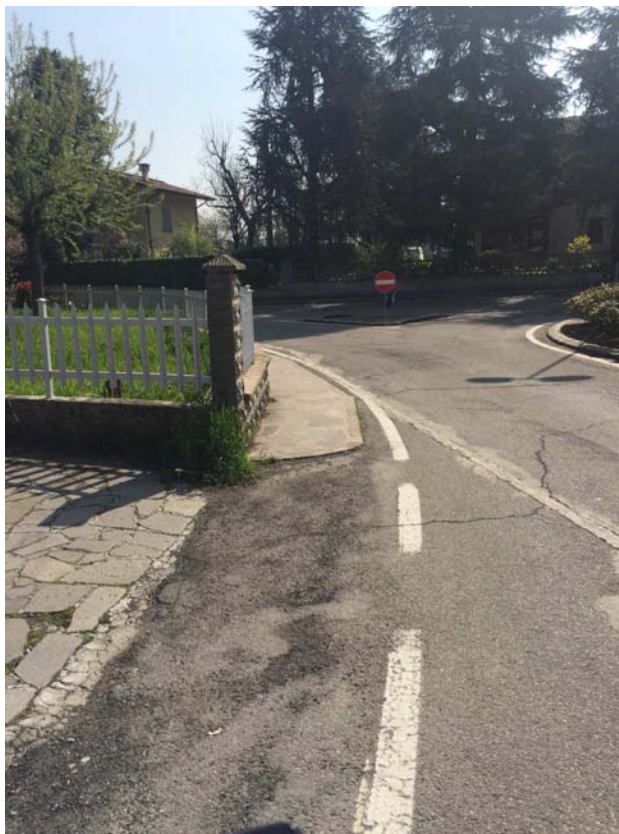
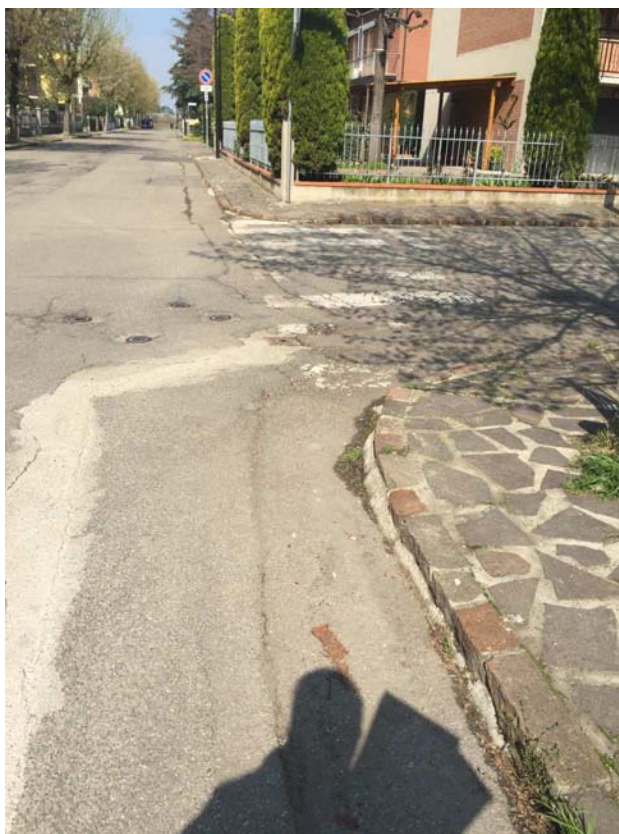
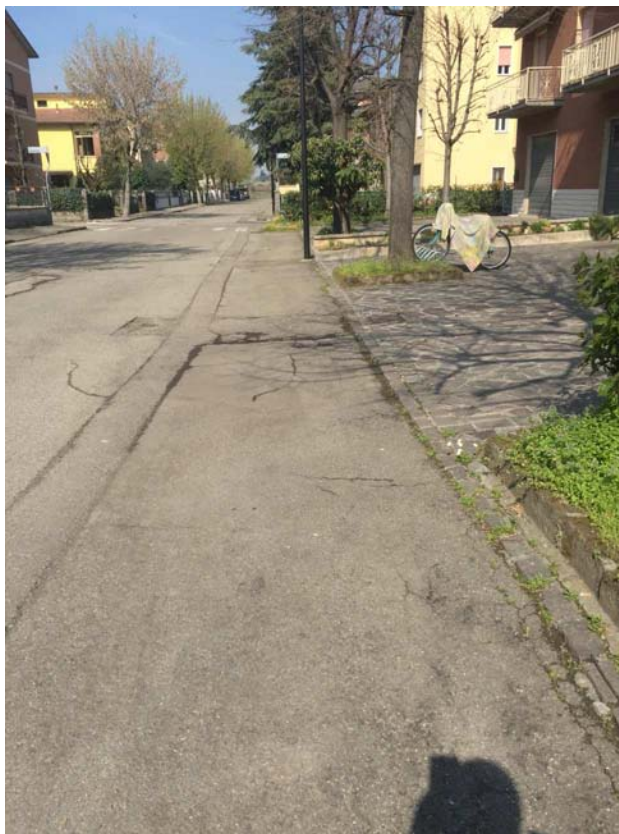
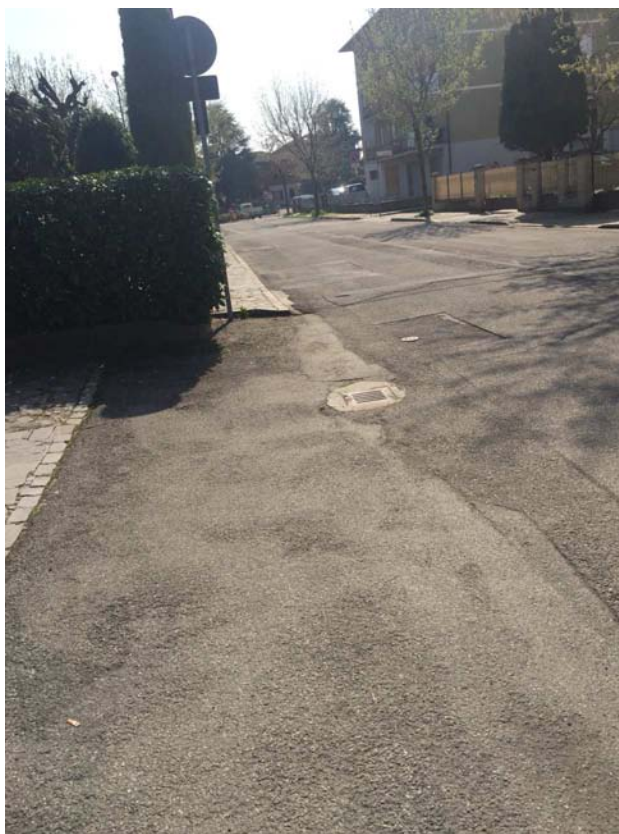
Marciapiedi stretti con pavimentazione in porfido realizzata nel periodo delle residenze anni 70-80.

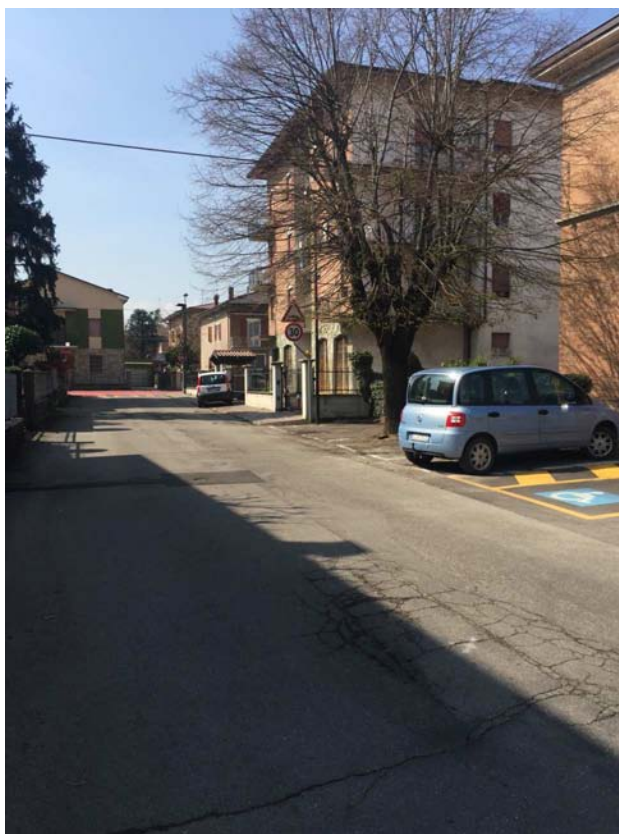
IMG_9763
N. 44 3139.4 - E. 10 5325.43

in tutto il quartiere gli alberi sono stati piantumati sul marciapiede e ne limitano la larghezza di passaggio, inoltre sono state realizzate le griglie in autobloccante drenante intorno al fusto che rende impossibile il passaggio con carrozzina.

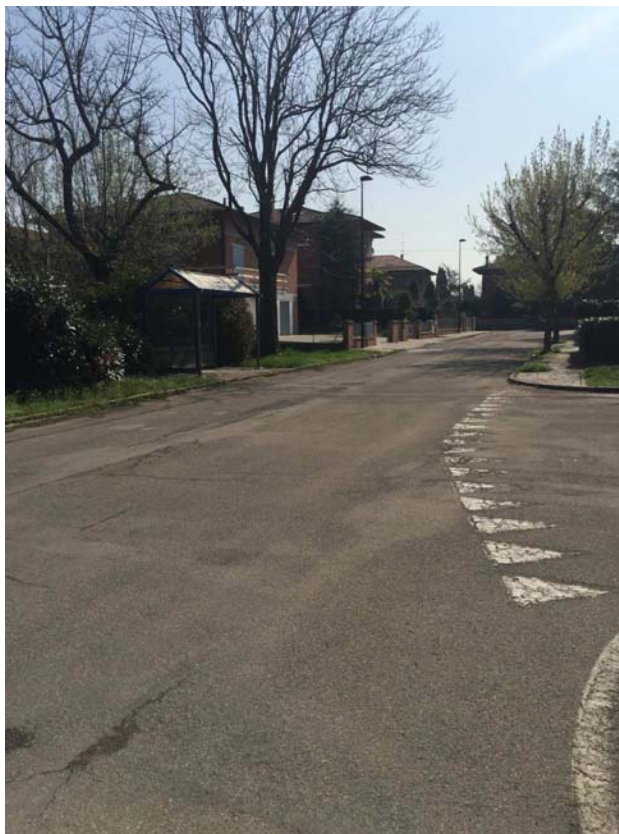
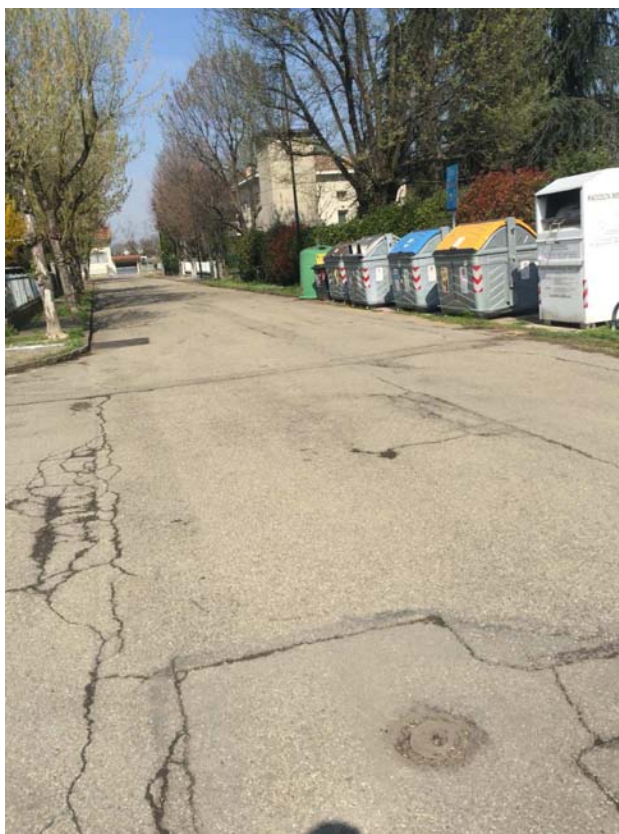
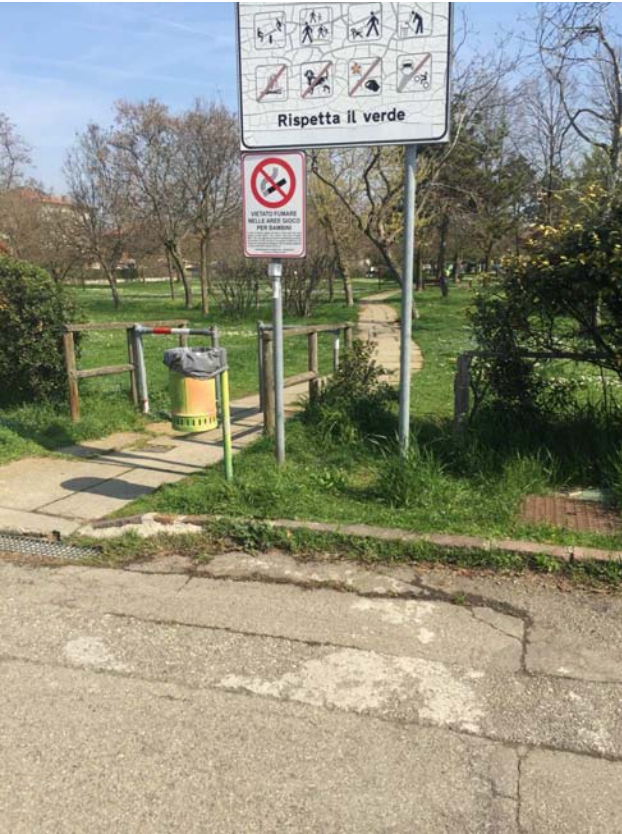
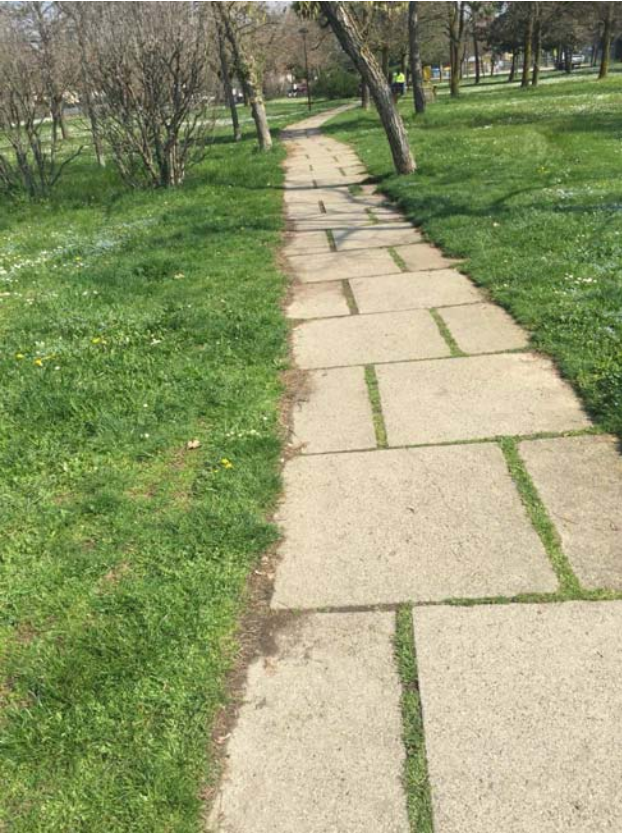
I parcheggi di fronte al parco sono privi di segnaletica, manca il posto auto per disabili. I marciapiedi sono alberati come in tutto il quartiere, quello sul lato nord anche se di recente realizzazione non è accessibile su carrozzini a causa del grigliato autobloccante posto intorno agli alberi. Il parco ha percorsi con lastre in cemento, le zone con tavoli e panchine non hanno pavimentazione, l'area giochi non ha giochi per disabili la pavimentazione è di tipo antitrauma.
