COMUNE DI MARANELLO

PIANO ACCESSIBILITA' URBANA

**S-U
01**

**SCHEDE DI RILIEVO
E DOCUMENTAZIONE FOTOGRAFICA**

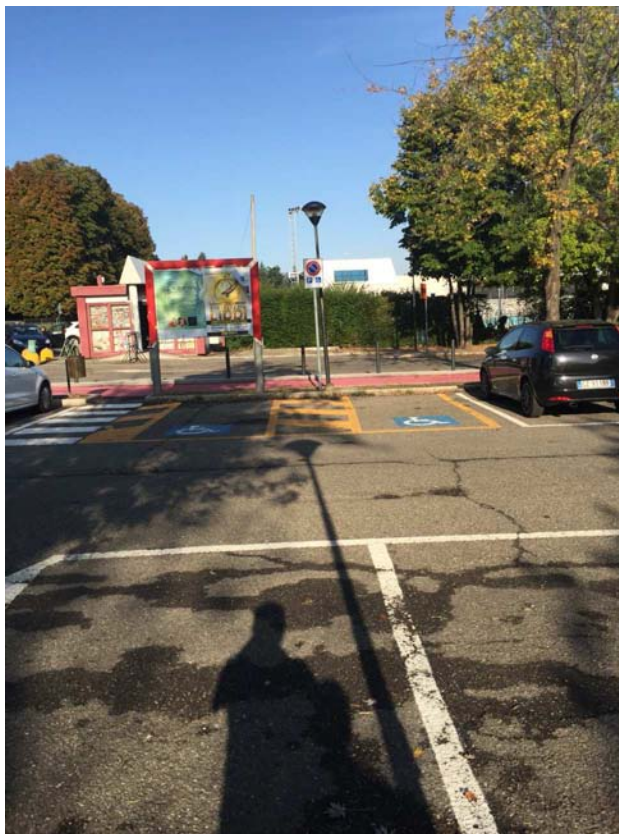
IMG_6815

parcheggio di destra non collegato al percorso pedonale

Nel parcheggio sono presenti due posti auto riservati alle persone disabili, da un posto non si accede al percorso pedonale che si trova oltre l'aiuola, questo costringe il disabile a percorrere un tratto del parcheggio esponendolo al pericolo di non essere visto dagli automobilisti. Tutti i parcheggi devono avere lo spazio di manovra comunicante con il marciapiede, perché l'altezza di chi è a sedere o dei passeggini è tale da non essere facilmente visibile. Dal parcheggio si può accedere con una rampa al marciapiede su Via Claudia. La rampa non è segnalata e non sono evidenziati percorsi pedonali riservati tra la rampa e il parcheggio. Questo causa gravi disagi perché chi scende dalla rampa si trova a percorrere senza lo spazio di manovra delle autovetture, basterebbe solo indicare un attraversamento pedonale.

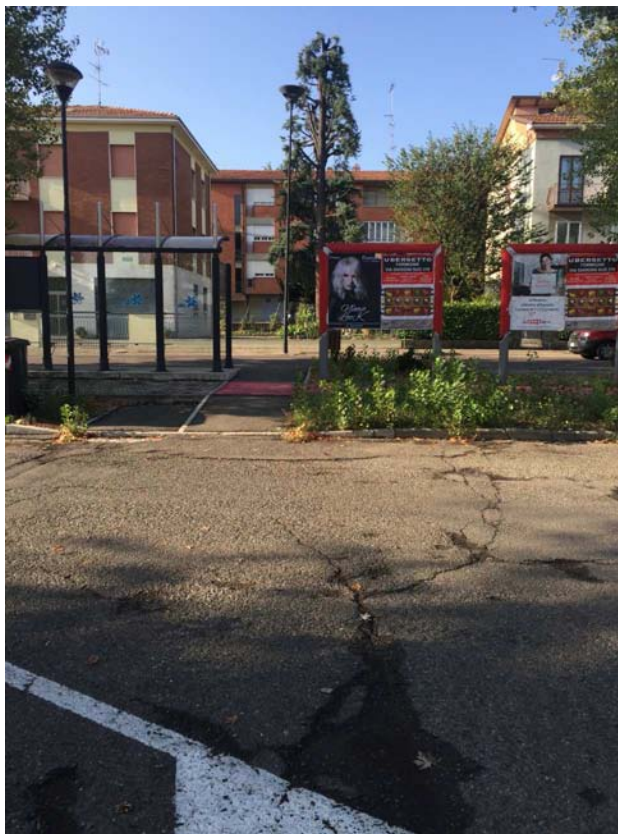
IMG_6816

mancanza di segnalazione orizzontale nell'identificazione della rampa e del percorso pedonale

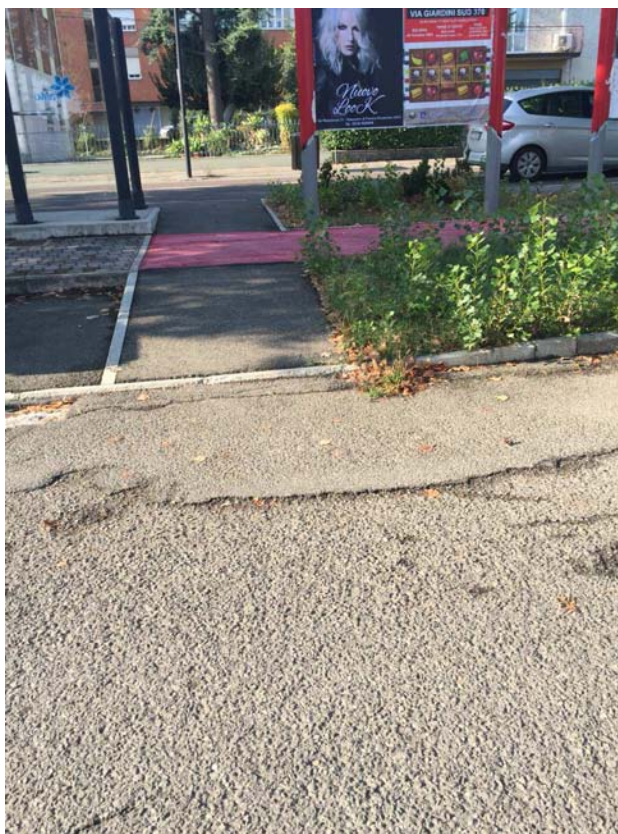
IMG_6819

pavimentazione sconnessa

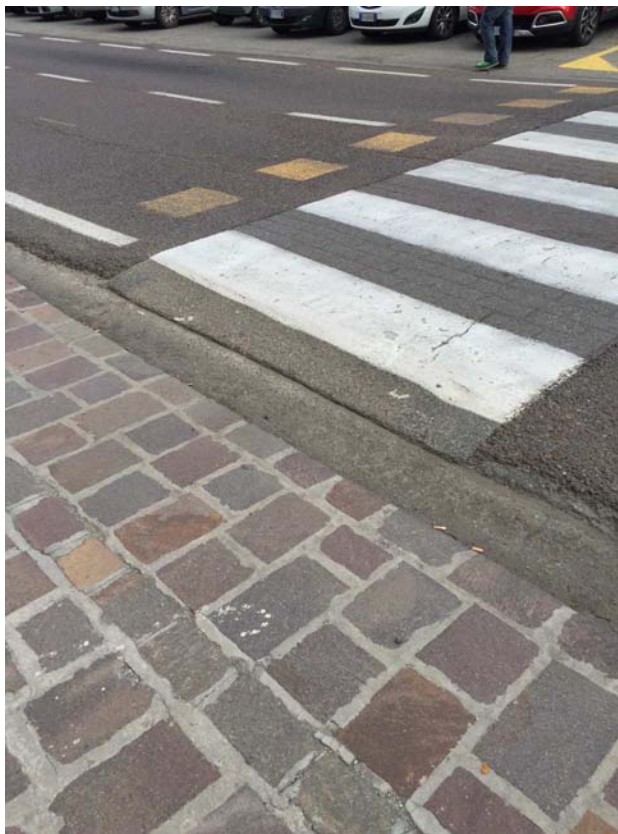
IMG_7133

attraversamento non raccordato al marciapiede

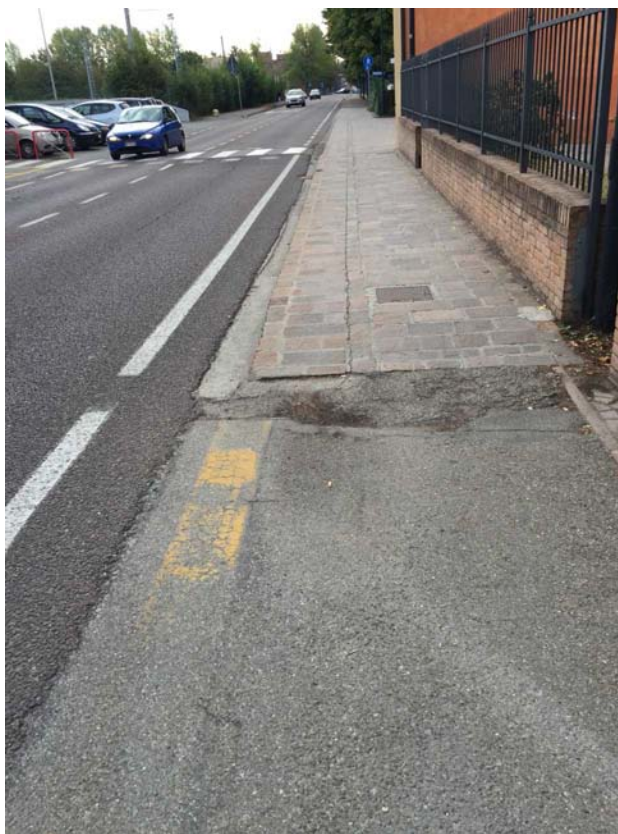
IMG_7135

mancanza di raccordo adeguato

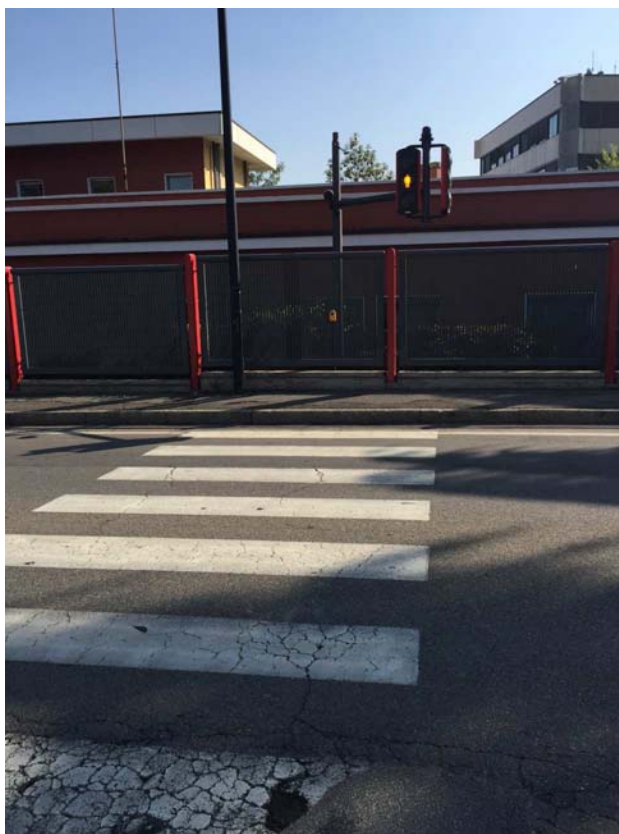
IMG_6921
N. 44 3156.03 - E. 10 5150.87

SCHEDA P.A.U		data rilievo: 13/09/2017		N.
LUOGO:		PIAZZA ABETONE NORD		12
CLASSIFICAZIONE STRADE D.M. del 5-11-2001:		Categoria D		
Pittogrammi identificativi sul grado di accessibilità dei percorsi rilevati:				
U12-26	6921	Il tempo di attraversamento del semaforo è adeguato		X
U12-27		C'è il semaforo per i pedoni		X
U12-28	6920	Nel semaforo c'è integrato il dispositivo di chiamata		X
U12-29		Nel semaforo c'è il dispositivo acustico		X
VALUTAZIONE				
		Stato di manutenzione degli attraversamenti:		3
		Fruibilità da parte di tutti		3
		E' protetto e sicuro		4
		valutazione da 1-5		N.B grado 5 è accessibile
		Note: Negli attraversamenti non c'è la segnaletica a terra per non vedenti

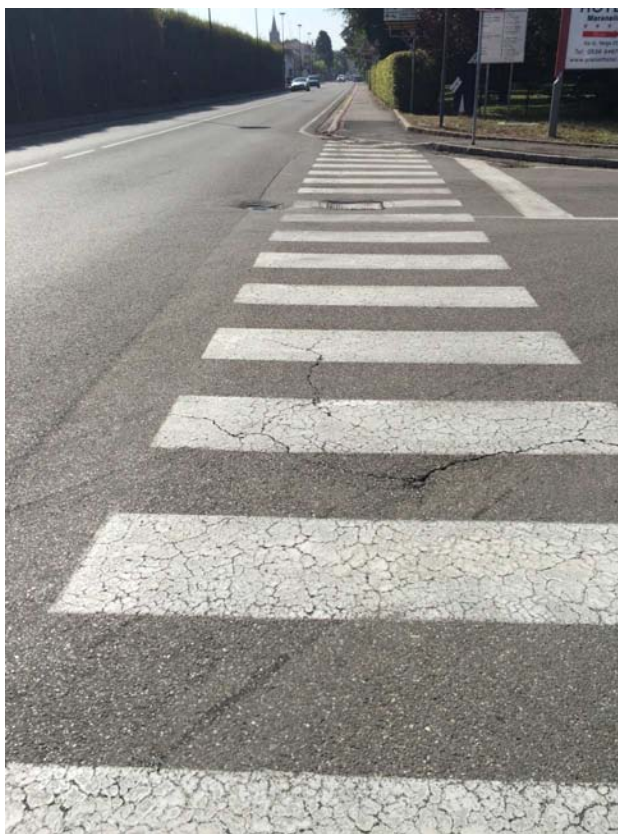
IMG_6926
N. 44 3154.04 - E. 10 5151.74

Codice	Foto	ATTRAVERSAMENTI PEDONALI	SI	NO
U12-18	6926	Ubicazione adeguata n. 2 attraversamenti dall'ingresso della Ferrari in direzione Modena	X	
U12-19		Ci sono ostacoli		X
U12-20		La visibilità dell'attraversamento è accettabile	X	
U12-21		L'attraversamento ha segnaletica per non vedenti o ipoventi		X
U12-22		L'attraversamento è ortogonale al marciapiede	X	
U12-23		Ci sono dislivelli adeguati (quello in prossimità di Deledda ha la canaletta che procura il ribaltamento della sedia)		X
U12-24		C'è l'isola salvagente (attraversamento in prossimità della rotonda con cavallino)	X	
U12-25		E' dotato di impianto semaforico (solo quelli in prossimità dell'ingresso della Ferrari)	X

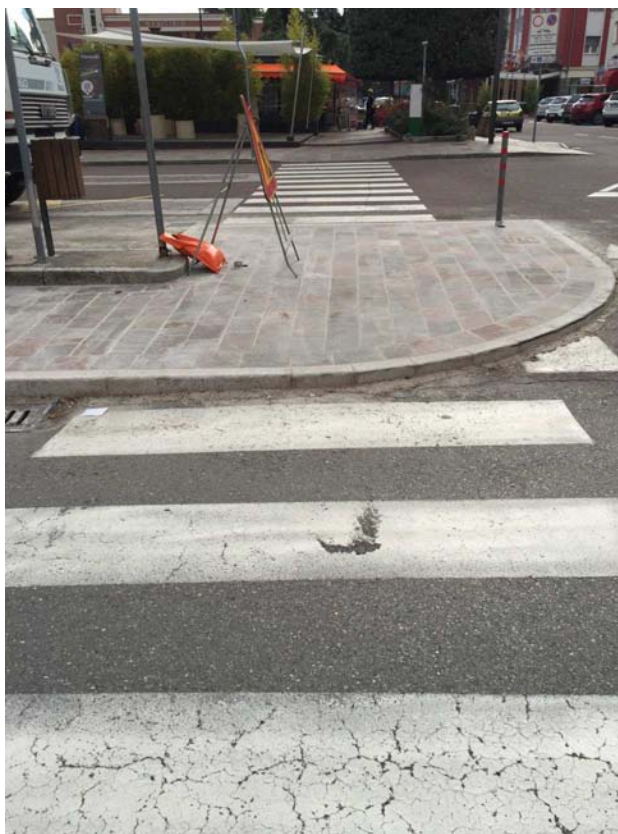
IMG_7214
N. 44 3131.42 - E. 10 5158.42

Codice	Foto	DESCRIZIONE VIABILITA'	SI	NO
U20-1	7214	Ci sono marciapiedi lungo la viabilità		
		<i>su entrambi i lati</i>	X	
		<i>su un lato</i>		X
		<i>nessuno</i>		X
U20-2	7467	Hanno larghezza adeguata	X	
U20-3		Quale tipo di percorso		
	9001	<i>pedonali</i>	X	
		<i>ciclabili</i>		X
		<i>ciclo-pedonali</i>	X	X
U20-4		La pavimentazione è sconnessa		X
U20-5		Ci sono spazi di manovra sicuri	X	
U20-6		I dislivelli sono superabili senza accompagnatore	X	
U20-7		Ci sono ostacoli sporgenti o che riducono la larghezza del percorso		X
U20-8		La segnaletica è adeguata e visibile	X	
U20-9		Ci sono evidenziazioni cromatiche nei raccordi di quota		X
VALUTAZIONE				
		Stato di manutenzione del percorso rilevato:		3
		Fruibilità da parte di tutti		3
		Il percorso è protetto e sicuro		3
			valutazione da 1-5	N.B grado 5 è accessibile
		Note:		
		Nella zona banca si passa sotto il portico, ma non c'è indicato l'attraversamento Piazza Roma-porticato. Ostacoli: pachine di fronte all'auditorium.

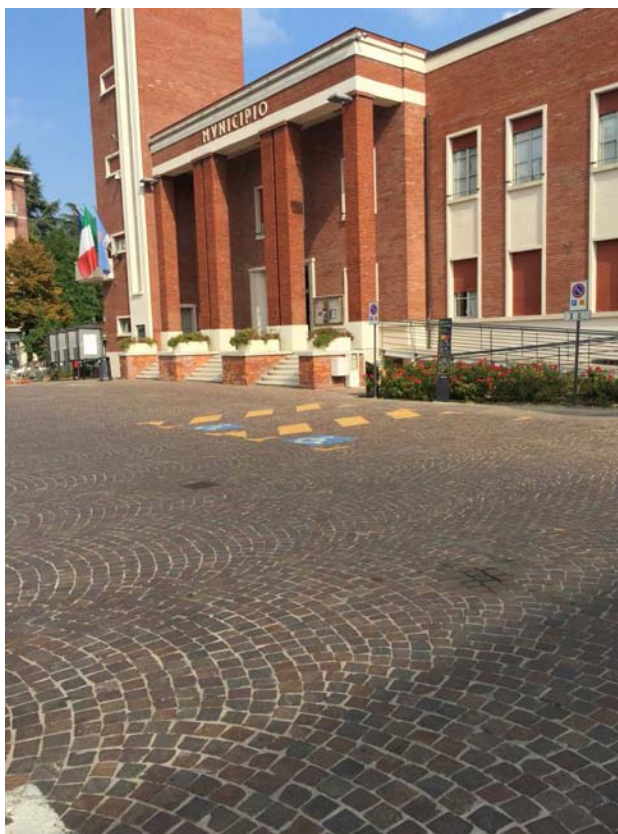
IMG_7474
N. 44 3130.32 - E. 10 521.53

Codice	Foto	PARCHEGGI DISABILI	SI	NO
U21-10	7474	Ci sono parcheggi nelle vicinanze N. 2	X	
U21-11		Segnaletica adeguata	X	
U21-12		Pavimentazione conforme	X	
U21-13		Larghezza / lunghezza adeguata	X	
U21-14		Lo spazio di manovra e il marciapiede sono allo stesso livello non c'è il marciapiede	X	
U21-15		Lo spazio di manovra della carrozzina è raccordo al marciapiede con rampa		
U21-16		Manovra sicura all'uscita del posto auto	X	
U21-17		Ci sono ostacoli di fronte allo spazio di manovra della carrozzina		X
VALUTAZIONE				
		Stato di manutenzione dei parcheggi:		4
		Fruibilità da parte di tutti		5
			valutazione da 1-5	N.B grado 5 è accessibile
		Note:

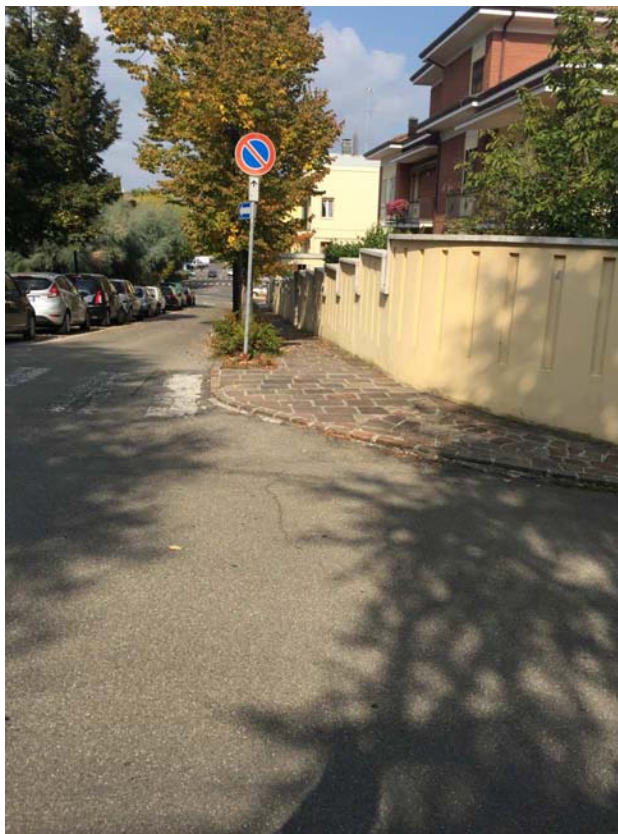
IMG_7454
N. 44 3127.16 - E. 10 5155.9

Codice	Foto	DESCRIZIONE VIABILITA'	SI	NO
U22-1	7454	Ci sono marciapiedi lungo la viabilità		
		<i>su entrambi i lati</i>	X	
		<i>su un lato</i>		X
		<i>nessuno</i>		X
U22-2		Hanno larghezza adeguata (sul lato ovest è inferiore 1,00 m.)		X
U22-3	7464	Quale tipo di percorso		
		<i>pedonali</i>	X	
		<i>ciclabili</i>		X
		<i>ciclo-pedonali</i>		X
U22-4		La pavimentazione è sconnessa		X
U22-5		Ci sono spazi di manovra sicuri		X
U22-6		I dislivelli sono superabili senza accompagnatore		X
U22-7		Ci sono ostacoli sporgenti o che riducono la larghezza del percorso (alberi e cespugli)	X	
U22-8		La segnaletica è adeguata e visibile	X	
U22-9		Ci sono evidenziazioni cromatiche nei raccordi di quota		X
VALUTAZIONE				
		Stato di manutenzione del percorso rilevato:		3
		Fruibilità da parte di tutti		1
		Il percorso è protetto e sicuro		3
			valutazione da 1-5	N.B grado 5 è accessibile
		Note:		
		Il pedonale è in pendenza si interrompe con scalini all'incrocio con via Zozzi

E' un Viale con notevole pendenza. Le persone anziane e i disabili con accompagnatore, che spesso la utilizzano, la reputano inaccessibile preferendo il trasporto in auto dalla cooperativa sociale al centro. All'incrocio con Via Zozzi, c'è solo la scalinata e non è prevista nessuna rampa che faciliti l'attraversamento.

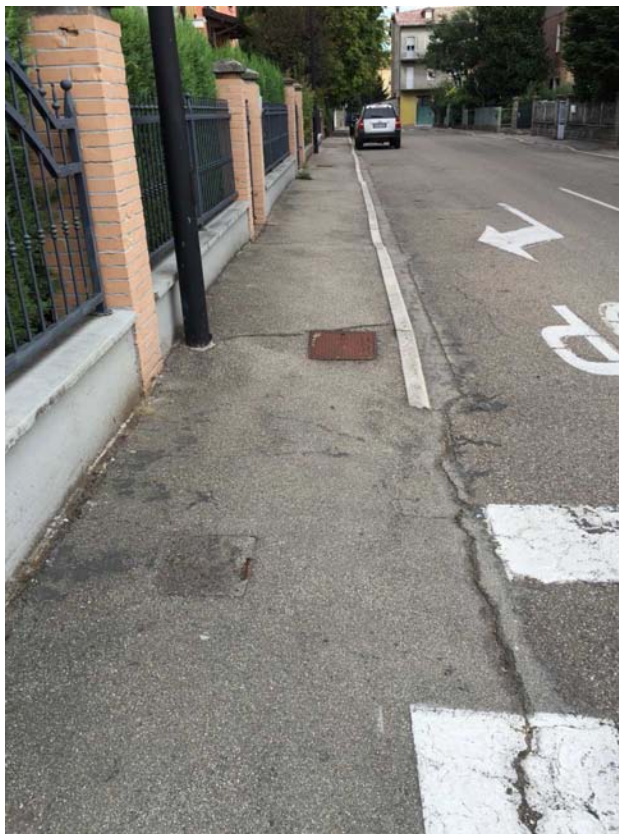
IMG_7189
N. 44 3134.65 - E. 10 5147.13

Codice	Foto	DESCRIZIONE VIABILITA'	SI	NO
U24-1	7189	Ci sono marciapiedi lungo la viabilità		
		su entrambi i lati	X	
		su un lato		X
		nessuno		X
U24-2		Hanno larghezza adeguata		X
U24-3		Quale tipo di percorso		
		pedonali	X	
		ciclabili		X
		ciclo-pedonali		X
U24-4	7191	La pavimentazione è sconnessa		X
U24-5		Ci sono spazi di manovra sicuri		X
U24-6		I dislivelli sono superabili senza accompagnatore		X
U24-7		Ci sono ostacoli sporgenti o che riducono la larghezza del percorso		X
U24-8		La segnaletica è adeguata e visibile	X	
U24-9		Ci sono evidenziazioni cromatiche nei raccordi di quota		X
VALUTAZIONE				
		Stato di manutenzione del percorso rilevato:		2
		Fruibilità da parte di tutti		2
		Il percorso è protetto e sicuro		2
			valutazione da 1-5	N.B grado 5 è accessibile
		Note:

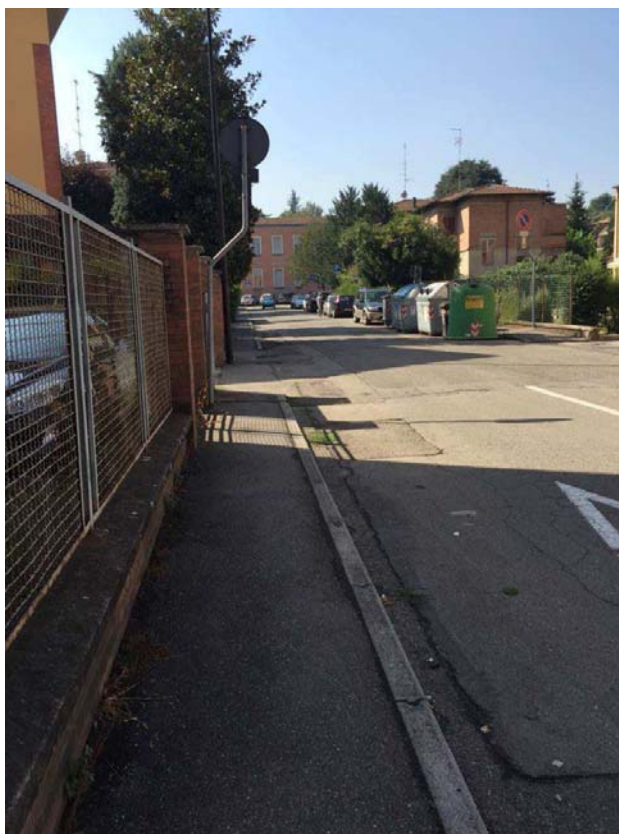
IMG_7061 (R)
N. 44 3135.22 - E. 10 5155.67

Codice	Foto	DESCRIZIONE VIABILITA'	SI	NO	
U25-1	7061	Ci sono marciapiedi lungo la viabilità			
		<i>su entrambi i lati</i>		X	
		<i>su un lato</i>	(Interruzione per un tratto del lato est)		X
		<i>nessuno</i>			X
U25-2		Hanno larghezza adeguata		X	
U25-3	7063	Quale tipo di percorso			
		<i>pedonali</i>		X	
		<i>ciclabili</i>		X	
		<i>ciclo-pedonali</i>		X	
U25-4		La pavimentazione è sconnessa	X		
U25-5		Ci sono spazi di manovra sicuri		X	
U25-6		I dislivelli sono superabili senza accompagnatore		X	
U25-7		Ci sono ostacoli sporgenti o che riducono la larghezza del percorso		X	
U25-8		La segnaletica è adeguata e visibile	X		
U25-9		Ci sono evidenziazioni cromatiche nei raccordi di quota		X	
VALUTAZIONE					
		Stato di manutenzione del percorso rilevato:		2	
		Fruibilità da parte di tutti		2	
		Il percorso è protetto e sicuro		2	
			valutazione da 1-5	N.B grado 5 è accessibile	
		Note: Dislivelli e raccordi asfalto e marciapiede da curare meglio.

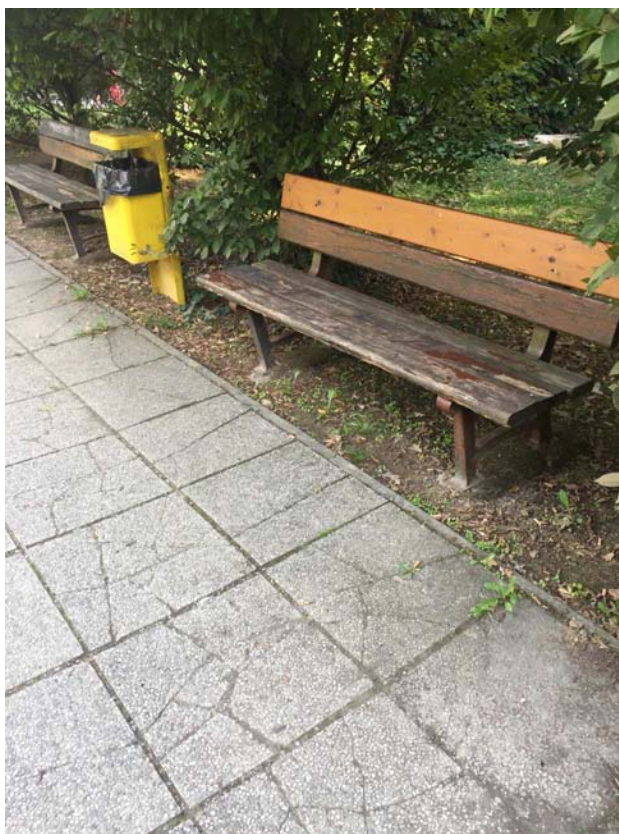
IMG_7437
N. 44 3122.85 - E. 10 5155.81

Codice	Foto	DESCRIZIONE VIABILITA'	SI	NO
U26-1	7437	Ci sono marciapiedi lungo la viabilità		
		<i>su entrambi i lati</i>		X
		<i>su un lato</i>	X	
		<i>nessuno</i>		X
U26-2		Hanno larghezza adeguata		X
U26-3		Quale tipo di percorso		
		<i>pedonali</i>	X	
		<i>ciclabili</i>		X
		<i>ciclo-pedonali</i>		X
U26-4	La pavimentazione è sconnessa	X		
U26-5	Ci sono spazi di manovra sicuri	X		
U26-6	I dislivelli sono superabili senza accompagnatore	X		
U26-7	Ci sono ostacoli sporgenti o che riducono la larghezza del percorso		X	
U26-8	La segnaletica è adeguata e visibile	X		
U26-9	Ci sono evidenziazioni cromatiche nei raccordi di quota		X	
VALUTAZIONE				
		Stato di manutenzione del percorso rilevato:		3
		Fruibilità da parte di tutti		3
		Il percorso è protetto e sicuro		5
			valutazione da 1-5	N.B grado 5 è accessibile
		Note:	Percorso pedonale a ingresso nel parco giardino Ferrari, realizzato in mattonelle in cls e graniglia.

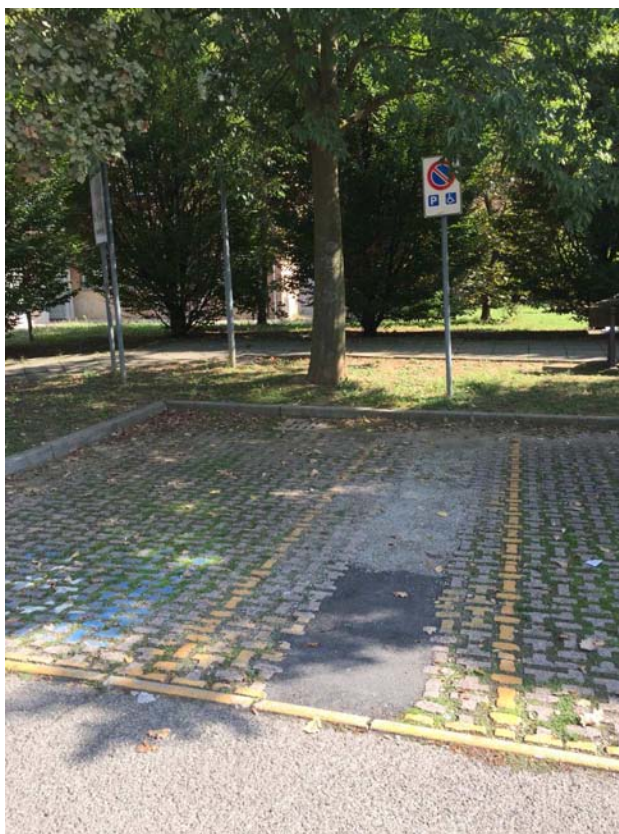
IMG_7441
N. 44 3124.43 - E. 10 5157.58

È una piazza adibita a parcheggio in prossimità del centro. Sono presenti due posti auto per disabili con pavimentazione in autobloccanti che impediscono la manovra alle carrozzine.

Codice	Foto	PARCHEGGI DISABILI	SI	NO
U26-10	7441	Ci sono parcheggi nelle vicinanze N. 2	X	
U26-11		Segnaletica adeguata		X
U26-12		Pavimentazione conforme		X
U26-13		Larghezza / lunghezza adeguata	X	
U26-14		Lo spazio di manovra e il marciapiede sono complanari		X
U26-15		Lo spazio di manovra della carrozzina è raccordo al marciapiede con rampa		X
U26-16		Manovra sicura all'uscita del posto auto	X	
U26-17		Ci sono ostacoli di fronte allo spazio di manovra della carrozzina (palo con cartello parcheggio)	X	
VALUTAZIONE				
		Stato di manutenzione dei parcheggi:		1
		Fruibilità da parte di tutti		1
			valutazione da 1-5	N.B grado 5 è accessibile
		Note:	La pavimentazione è stata realizzata in autobloccante. L'autobloccante impedisce le manovre con la carrozzina.

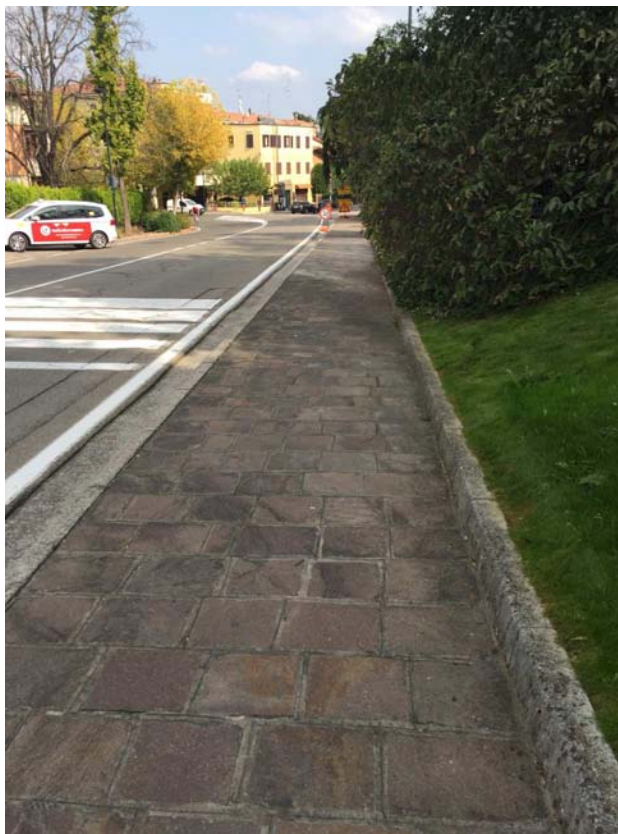
IMG_7460
N. 44 3129.1 - E. 10 5153.91

Su entrambi i lati c'è sia il marciapiede che la pista ciclabile. E' percorribile da persone senza difficoltà motoria. In prossimità di Via Zozi si dovrebbe prevedere l'attraversamento pedonale su Via della Libertà.

Codice	Foto	DESCRIZIONE VIABILITA'	SI	NO
U29-1		Ci sono marciapiedi lungo la viabilità		
	7460	su entrambi i lati	X	
		su un lato		X
		nessuno		X
U29-2		Hanno larghezza adeguata		X
U29-3		Quale tipo di percorso		
	7461	pedonali	X	
		ciclabili		X
		ciclo-pedonali	X	
U29-4		La pavimentazione è sconnessa		X
U29-5		Ci sono spazi di manovra sicuri		X
U29-6		I dislivelli sono superabili senza accompagnatore		X
U29-7		Ci sono ostacoli sporgenti o che riducono la larghezza del percorso		X
U29-8		La segnaletica è adeguata e visibile	X	
U29-9		Ci sono evidenziazioni cromatiche nei raccordi di quota		X
VALUTAZIONE				
		Stato di manutenzione del percorso rilevato:		2
		Fruibilità da parte di tutti		2
		Il percorso è protetto e sicuro		3
			valutazione da 1-5	N.B grado 5 è accessibile
	7462	Note: Il marciapiede non ha attraversamento su via Libertà

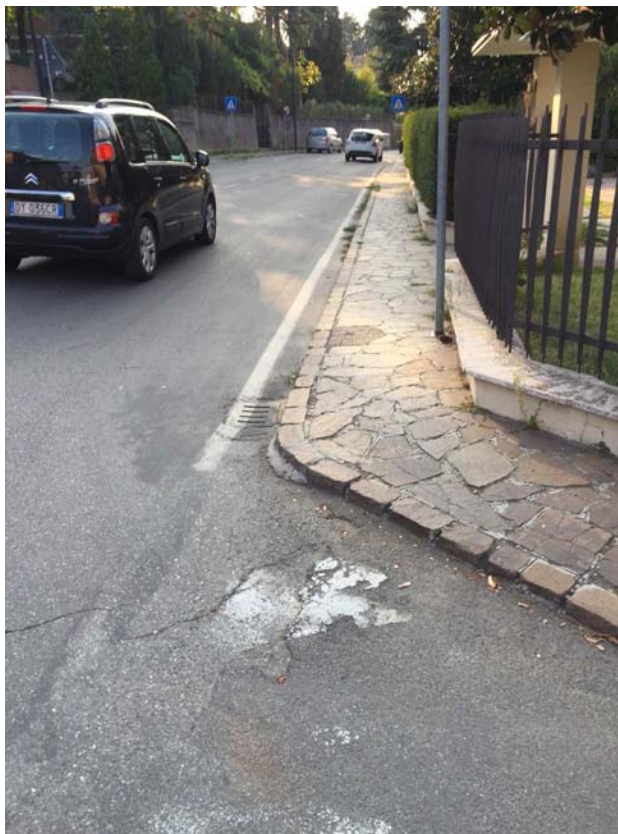
IMG_7659
N. 44 3127.11 - E. 10 5211.03

Codice	Foto	DESCRIZIONE VIABILITA'	SI	NO
U30-1		Ci sono marciapiedi lungo la viabilità		
	7659	su entrambi i lati	X	
		su un lato		X
		nessuno		X
U30-2		Hanno larghezza adeguata		X
U30-3		Quale tipo di percorso		
	7661	pedonali	X	
		ciclabili		X
		ciclo-pedonali		X
U30-4	7662	La pavimentazione è sconnessa	X	
U30-5		Ci sono spazi di manovra sicuri		X
U30-6		I dislivelli sono superabili senza accompagnatore		X
U30-7		Ci sono ostacoli sporgenti o che riducono la larghezza del percorso		X
U30-8		La segnaletica è adeguata e visibile		X
U30-9		Ci sono evidenziazioni cromatiche nei raccordi di quota		X
VALUTAZIONE				
		Stato di manutenzione del percorso rilevato:		1
		Fruibilità da parte di tutti		1
		Il percorso è protetto e sicuro		2
			valutazione da 1-5	N.B grado 5 è accessibile
		Note:	I marciapiedi hanno larghezza ridotta dovuta ai lampioni, cartelli di segnaletica. Ci sono scalinini non raccordati con scivoli bidoni RSU

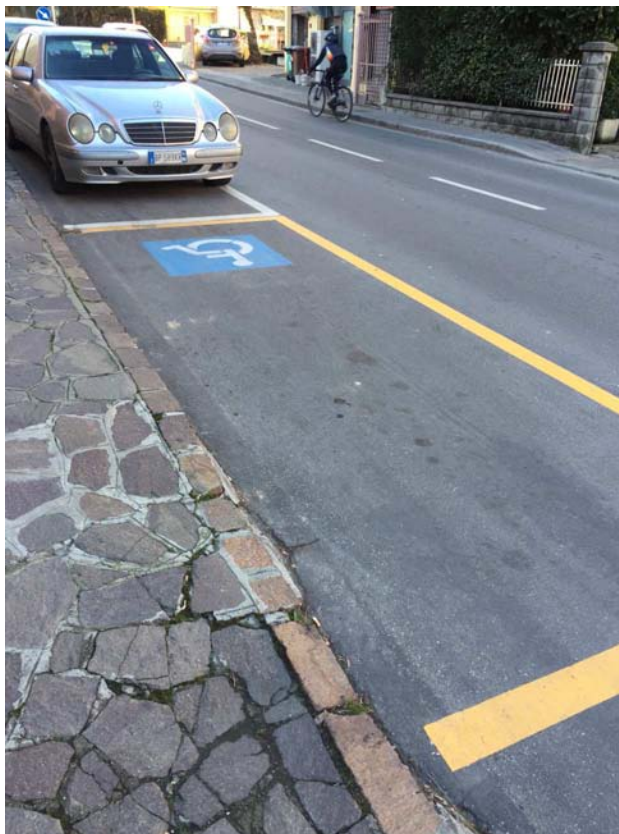
IMG_8736
N. 44 3129.02 - E. 10 5159.27

Codice	Foto	ATTRAVERSAMENTI PEDONALI	SI	NO	
U30-18	8736	Ubicazione adeguata	X		
U30-19		Ci sono ostacoli	X	X	
U30-20		La visibilità dell'attraversamento è accettabile	X		
U30-21		L'attraversamento ha segnaletica per non vedenti o ipoventi		X	
U30-22		L'attraversamento è ortogonale al marciapiede	X		
U30-23		Ci sono dislivelli adeguati	X		
U30-24		C'è l'isola salvagente		X	
U30-25		E' dotato di impianto semaforico		X	
U30-26		Il tempo di attraversamento del semaforo è adeguato			
U30-27		C'è il semaforo per i pedoni			
U30-28		Nel semaforo c'è integrato il dispositivo di chiamata			
U30-29		Nel semaforo c'è il dispositivo acustico			
VALUTAZIONE

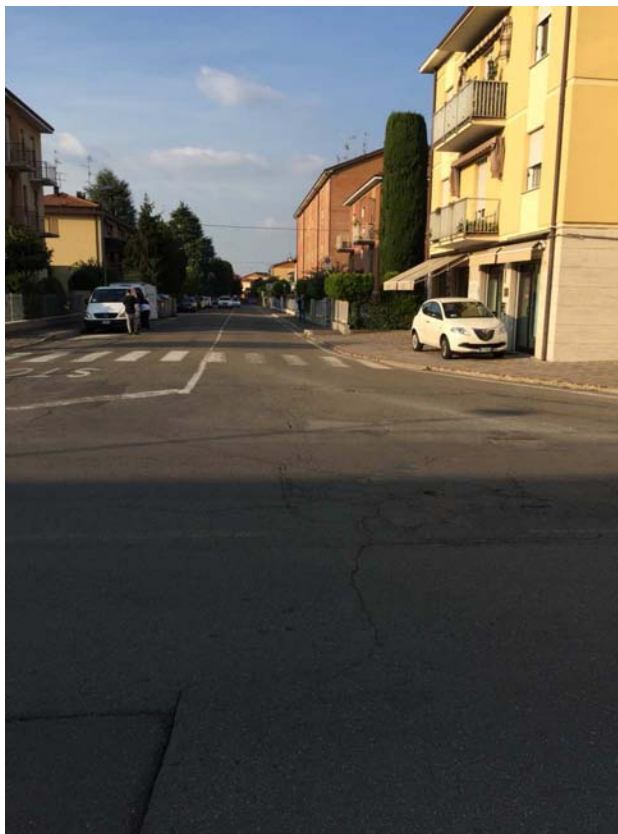
IMG_7646
N. 44 3126.81 - E. 10 5213.99

Non è accessibile. Ci sono scalini lungo i marciapiedi e gli accessi pedonali e carrai.

Codice	Foto	DESCRIZIONE VIABILITA'	SI	NO
U31-1	7646	Ci sono marciapiedi lungo la viabilità		
		<i>su entrambi i lati</i>	X	
		<i>su un lato</i>		X
		<i>nessuno</i>		X
U31-2		Hanno larghezza adeguata	X	
U31-3		Quale tipo di percorso		
		<i>pedonali</i>	X	
		<i>ciclabili</i>		X
		<i>ciclo-pedonali</i>		X
U31-4	7497	La pavimentazione è sconnessa		X
U31-5		Ci sono spazi di manovra sicuri		X
U31-6		I dislivelli sono superabili senza accompagnatore	X	
U31-7		Ci sono ostacoli sporgenti o che riducono la larghezza del percorso		X
U31-8		La segnaletica è adeguata e visibile	X	
U31-9		Ci sono evidenziazioni cromatiche nei raccordi di quota		X
VALUTAZIONE				
		Stato di manutenzione del percorso rilevato:		4
		Fruibilità da parte di tutti		3
		Il percorso è protetto e sicuro		3
			valutazione da 1-5	N.B grado 5 è accessibile
		Note:	I marciapiedi hanno molti dossi-scivoli in prossimità degli accessi carrai privati, creano difficoltà nella percorrenza

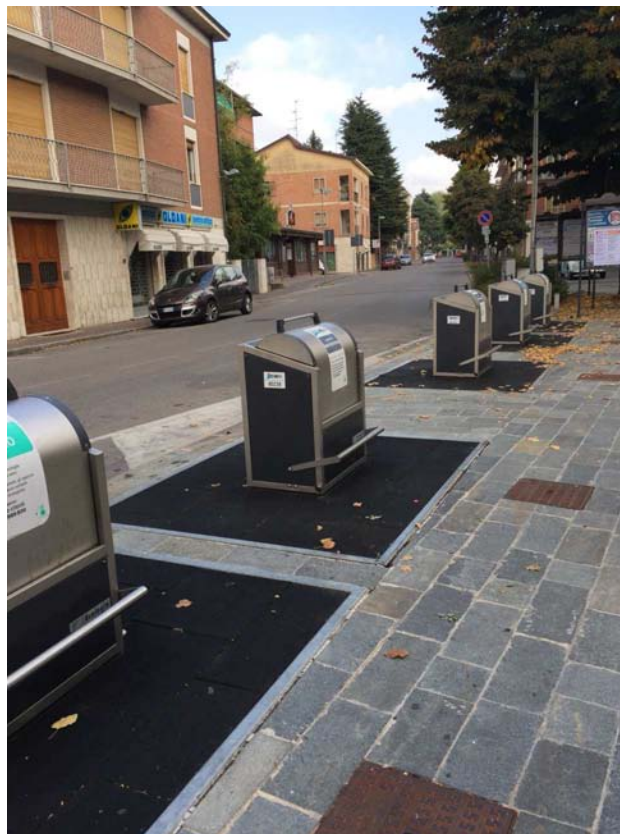
IMG_7481
N. 44 3131.38 - E. 10 523.77

Asse principale che collega Piazza Della Libertà a Via Resistenza. E' dotata di pista ciclabile e pedonale. E' facilmente accessibile alle persone su sedia a rotelle anche senza accompagnatore.

Codice	Foto	DESCRIZIONE VIABILITA'	SI	NO
U32-1	7481	Ci sono marciapiedi lungo la viabilità		
		<i>su entrambi i lati</i>	X	
		<i>su un lato</i>		X
		<i>nessuno</i>		X
U32-2		Hanno larghezza adeguata	X	
U32-3		Quale tipo di percorso		
	7487	<i>pedonali</i>	X	
		<i>ciclabili</i>		X
		<i>ciclo-pedonali</i>	X	
U32-4	7489	La pavimentazione è sconnessa		X
U32-5		Ci sono spazi di manovra sicuri	X	
U32-6		I dislivelli sono superabili senza accompagnatore	X	
U32-7		Ci sono ostacoli sporgenti o che riducono la larghezza del percorso		X
U32-8		La segnaletica è adeguata e visibile	X	
U32-9		Ci sono evidenziazioni cromatiche nei raccordi di quota		X
VALUTAZIONE				
		Stato di manutenzione del percorso rilevato:		4
		Fruibilità da parte di tutti		3
		Il percorso è protetto e sicuro		3
			valutazione da 1-5	N.B grado 5 è accessibile
		Note:

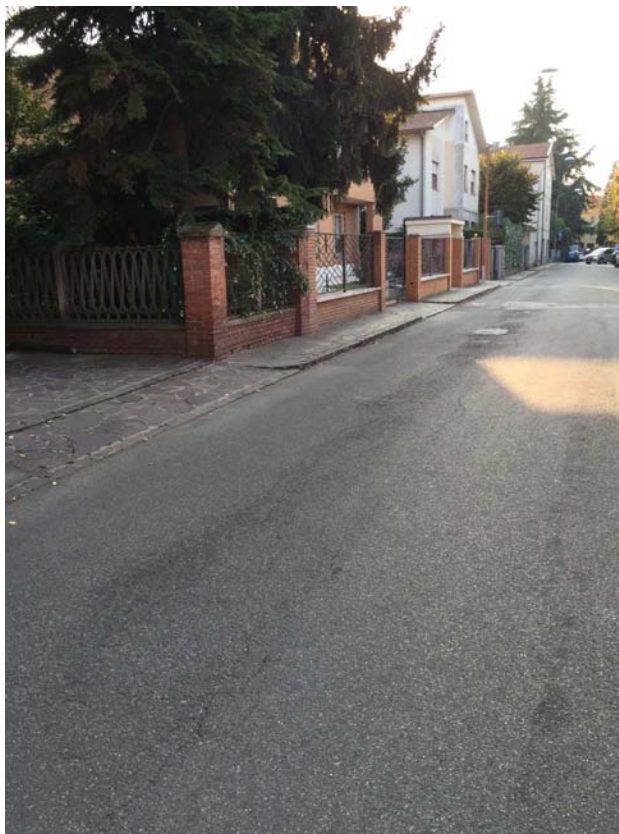
IMG_7687
N. 44 3133.08 - E. 10 5210.42

Codice	Foto	DESCRIZIONE VIABILITA'	SI	NO
U33-1	7687	Ci sono marciapiedi lungo la viabilità		
	7688	su entrambi i lati	X	
		su un lato		X
		nessuno		X
U33-2		Hanno larghezza adeguata		X
U33-3		Quale tipo di percorso		
		pedonali	X	
		ciclabili		X
		ciclo-pedonali		X
U33-4	7689	La pavimentazione è sconnessa		X
U33-5		Ci sono spazi di manovra sicuri		X
U33-6		I dislivelli sono superabili senza accompagnatore		X
U33-7		Ci sono ostacoli sporgenti o che riducono la larghezza del percorso	X	
U33-8		La segnaletica è adeguata e visibile		X
U33-9		Ci sono evidenziazioni cromatiche nei raccordi di quota		X
VALUTAZIONE				
		Stato di manutenzione del percorso rilevato:		3
		Fruibilità da parte di tutti		2
		Il percorso è protetto e sicuro		2
			valutazione da 1-5	N.B grado 5 è accessibile
		Note:	sul lato sud ci sono scalini non raccordati, sul lato nord ostacoli di parcheggi auto e RSU che restringono il passaggio.

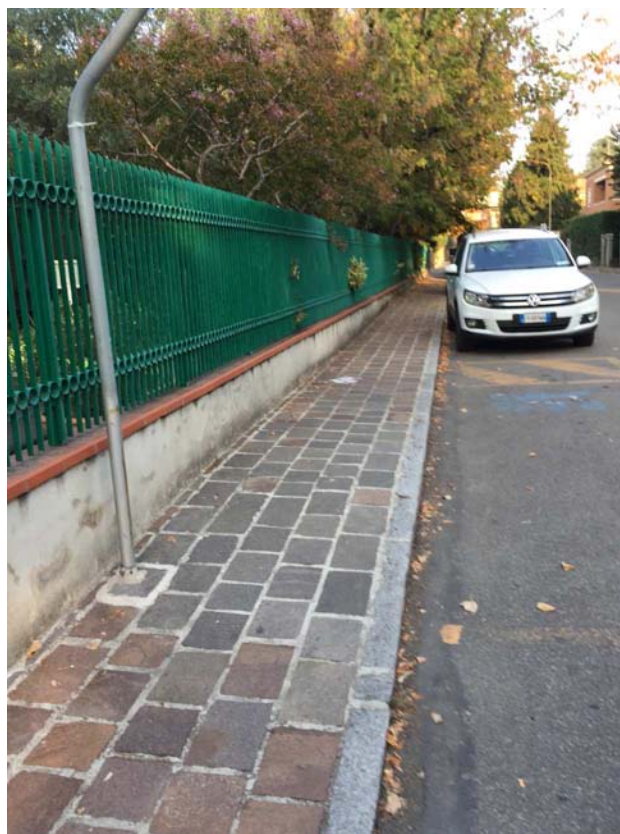
IMG_7692
N. 44 3133.29 - E. 10 526.32

Codice	Foto	ATTRAVERSAMENTI PEDONALI	SI	NO
U33-18	7692	Ubicazione adeguata	X	
U33-19		Ci sono ostacoli		X
U33-20		La visibilità dell'attraversamento è accettabile	X	
U33-21		L'attraversamento ha segnaletica per non vedenti o ipoventi		X
U33-22		L'attraversamento è ortogonale al marciapiede	X	
U33-23		Ci sono dislivelli adeguati		X
U33-24		C'è l'isola salvagente		X
U33-25		E' dotato di impianto semaforico		X
U33-26		Il tempo di attraversamento del semaforo è adeguato		
U33-27		C'è il semaforo per i pedoni		
U33-28		Nel semaforo c'è integrato il dispositivo di chiamata		
U33-29		Nel semaforo c'è il dispositivo acustico		
VALUTAZIONE				
		Stato di manutenzione degli attraversamenti:		4
		Fruibilità da parte di tutti		4

E' protetto e sicuro			valutazione da 1-5	3
			N.B grado 5 è accessibile	
Note: l'attraversamento è vicino all'ingresso della scuola materna il marciapiede incrocio via Volta risulta troppo stretto.

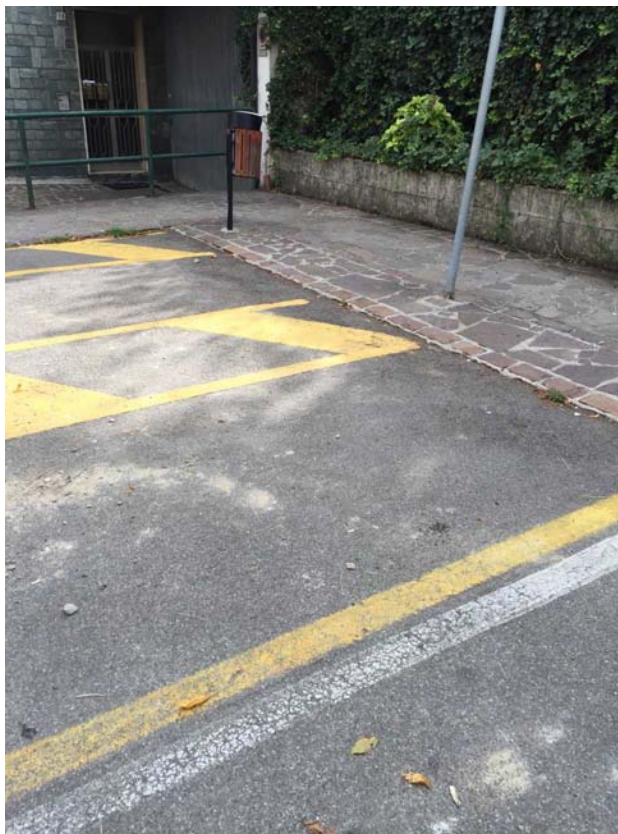
IMG_7235
N. 44 3135.27 - E. 10 527.45

Codice	Foto	PARCHEGGI DISABILI	SI	NO
U34-10	7235	Ci sono parcheggi nelle vicinanze N. 2 (Ingresso scuola materna Bertacchini)	X	
U34-11		Segnaletica adeguata	X	
U34-12		Pavimentazione conforme	X	
U34-13		Larghezza / lunghezza adeguata	X	
U34-14		Lo spazio di manovra e il marciapiede sono complanari		X
U34-15		Lo spazio di manovra della carrozzina è raccordo al marciapiede con rampa	X	
U34-16		Manovra sicura all'uscita del posto auto	X	
U34-17		Ci sono ostacoli di fronte allo spazio di manovra della carrozzina	X	
VALUTAZIONE				
		Stato di manutenzione dei parcheggi:		2
		Fruibilità da parte di tutti		2
		valutazione da 1-5		N.B grado 5 è accessibile
	7236	Note:	di fronte agli spazi di manovra gli ostacoli sono uno il cestino rifiuti e nell'altro il cartello di posto auto riservato.

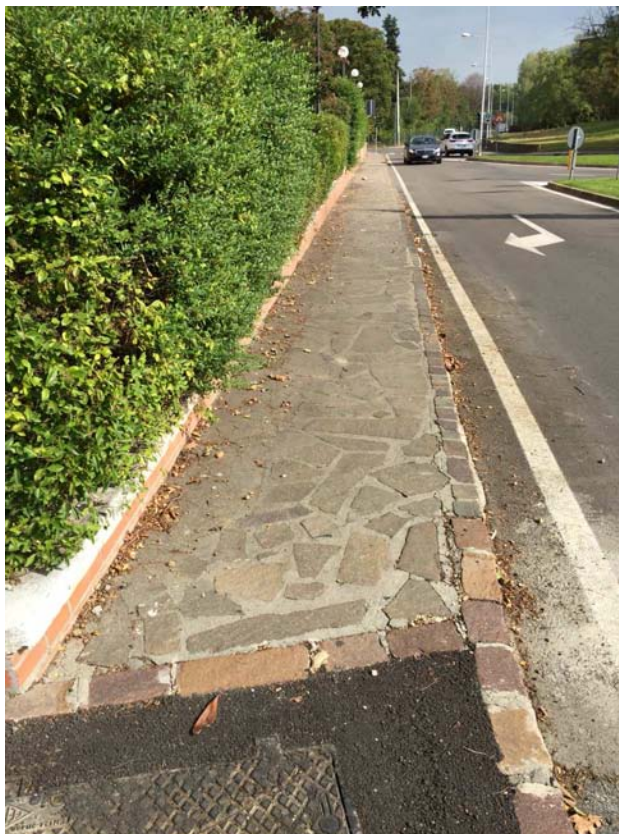
IMG_7258
N. 44 3138.68 - E. 10 5215.23

Codice	Foto	DESCRIZIONE VIABILITA'	SI	NO
U35-1	7258	Ci sono marciapiedi lungo la viabilità		
		<i>su entrambi i lati</i>	X	
		<i>su un lato</i>		X
		<i>nessuno</i>		X
U35-2		Hanno larghezza adeguata	X	
U35-3		Quale tipo di percorso		
		<i>pedonali</i>	X	
		<i>ciclabili</i>		X
		<i>ciclo-pedonali</i>		X
U35-4		La pavimentazione è sconnessa		X
U35-5		Ci sono spazi di manovra sicuri		X
U35-6		I dislivelli sono superabili senza accompagnatore		X
U35-7		Ci sono ostacoli sporgenti o che riducono la larghezza del percorso	X	
U35-8		La segnaletica è adeguata e visibile		X
U35-9		Ci sono evidenziazioni cromatiche nei raccordi di quota		X
VALUTAZIONE				
		Stato di manutenzione del percorso rilevato:		2
		Fruibilità da parte di tutti		2
		Il percorso è protetto e sicuro		2
			valutazione da 1-5	N.B grado 5 è accessibile
		Note: gli ostacoli sono i pali luce, i pali di segnaletica, il palo del semaforo di via Magellano

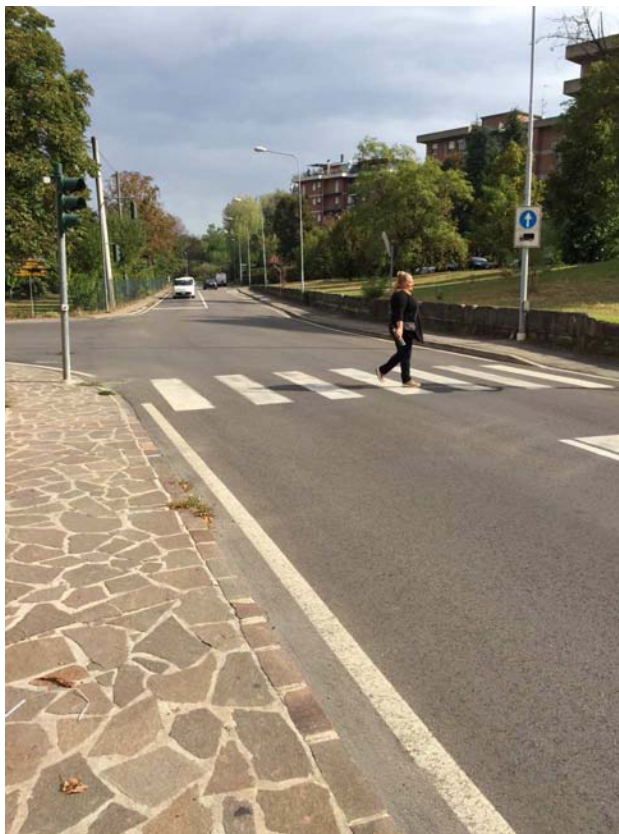
IMG_7261
N. 44 3140.42 - E. 10 5216.18

Codice	Foto	ATTRAVERSAMENTI PEDONALI	SI	NO	
U35-18	7261	Ubicazione adeguata N. 2 attraversamenti da via Claudia alla rotonda parcheggio Ferrari	X		
U35-19		Ci sono ostacoli		X	
U35-20		La visibilità dell'attraversamento è accettabile	X		
U35-21		L'attraversamento ha segnaletica per non vedenti o ipoventi		X	
U35-22		L'attraversamento è ortogonale al marciapiede	X		
U35-23		Ci sono dislivelli adeguati		X	
U35-24		C'è l'isola salvagente (in prossimità dell'arotonda con via nazionale)	X		
U35-25		E' dotato di impianto semaforico <u>incrocio via Magellano</u>	X		
U35-26		Il tempo di attraversamento del semaforo è adeguato		X	
U35-27		C'è il semaforo per i pedoni	X		
U35-28		Nel semaforo c'è integrato il dispositivo di chiamata	X		
U35-29		Nel semaforo c'è il dispositivo acustico		X	
VALUTAZIONE					
			Stato di manutenzione degli attraversamenti:		3
		Fruibilità da parte di tutti		3	
		E' protetto e sicuro		4

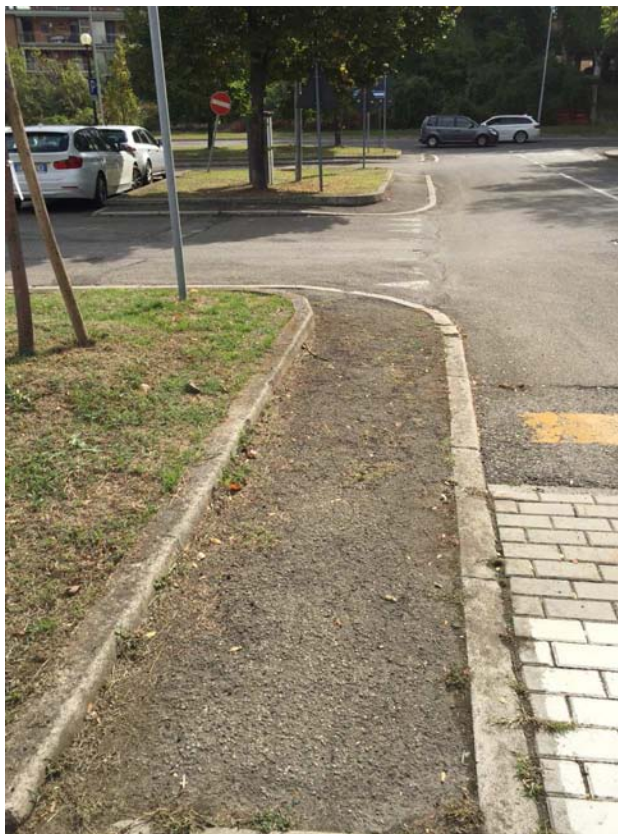
IMG_7274
N. 44 3146.51 - E. 10 5219.7

Codice	Foto	DESCRIZIONE VIABILITA'	SI	NO
U36-1	7274	Ci sono marciapiedi lungo la viabilità		
		su entrambi i lati		X
		su un lato (in fase alternata dall'incrocio con via Grizzaga poi a lato del parcheggio Ferrari)	X	
		nessuno		X
U36-2		Hanno larghezza adeguata	X	
U36-3		Quale tipo di percorso		
		pedonali (primo tratto)	X	
		ciclabili		X
		ciclo-pedonali	X	
U36-4		La pavimentazione è sconnessa		X
U36-5		Ci sono spazi di manovra sicuri	X	
U36-6		I dislivelli sono superabili senza accompagnatore	X	
U36-7		Ci sono ostacoli sporgenti o che riducono la larghezza del percorso	X	
U36-8		La segnaletica è adeguata e visibile		X
U36-9		Ci sono evidenziazioni cromatiche nei raccordi di quota		X
VALUTAZIONE				
	7273	Stato di manutenzione del percorso rilevato:		3
		Fruibilità da parte di tutti		3
		Il percorso è protetto e sicuro		5
			valutazione da 1-5	
		Note: marciapiede di larghezza appena sufficiente, pista ciclopedonale non direttamente accessibile

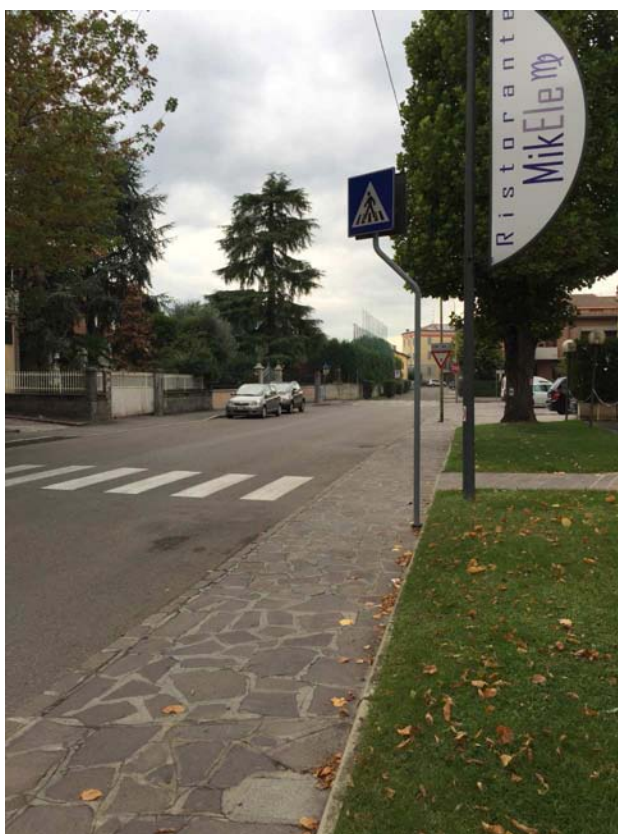
IMG_7350
N. 44 3142.35 - E. 10 525.82

Codice	Foto	DESCRIZIONE VIABILITA'	SI	NO
U37-1	7350	Ci sono marciapiedi lungo la viabilità		
		<i>su entrambi i lati</i>	X	
		<i>su un lato</i>		X
		<i>nessuno</i>		X
U37-2		Hanno larghezza adeguata	X	
U37-3		Quale tipo di percorso		
		<i>pedonali</i>	X	
		<i>ciclabili</i>		X
		<i>ciclo-pedonali</i>		X
U37-4		La pavimentazione è sconnessa	X	
U37-5		Ci sono spazi di manovra sicuri		X
U37-6		I dislivelli sono superabili senza accompagnatore		X
U37-7		Ci sono ostacoli sporgenti o che riducono la larghezza del percorso	X	
U37-8		La segnaletica è adeguata e visibile		X
U37-9		Ci sono evidenziazioni cromatiche nei raccordi di quota		X
VALUTAZIONE				
		Stato di manutenzione del percorso rilevato:		2
		Fruibilità da parte di tutti		2
		Il percorso è protetto e sicuro		3
			valutazione da 1-5	N.B grado 5 è accessibile
		Note:	i marciapiede hanno ostacoli come pali illuminazione pubblica posizionati in mezzo al marciapiede, cabine Telecom, alberi (da via Gioia a via Grizzaga) che ne impediscono il passaggio

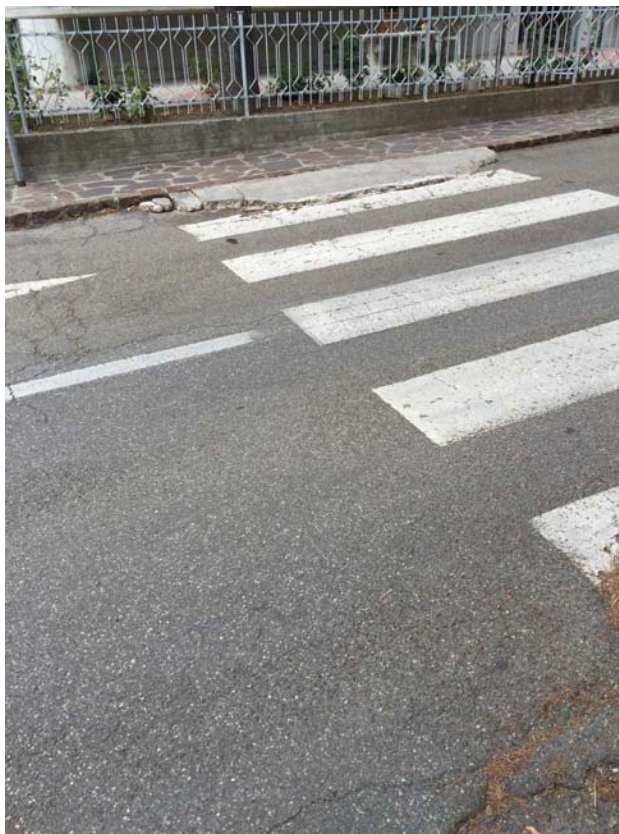
IMG_7332
N. 44 3147.78 - E. 10 524.38

SCHEDA P.A.U		data rilievo: 26/09/2017		N.
LUOGO: VIA DA VERAZZANO				39
CLASSIFICAZIONE STRADE D.M. del 5-11-2001: Categoria				
Pittogrammi identificativi sul grado di accessibilità dei percorsi rilevati:				
	E' protetto e sicuro	valutazione da 1-5	N.B grado 5 è accessibile	2
7332	Note: Raccordato con del cemento, è da necessario eseguire la manutenzione

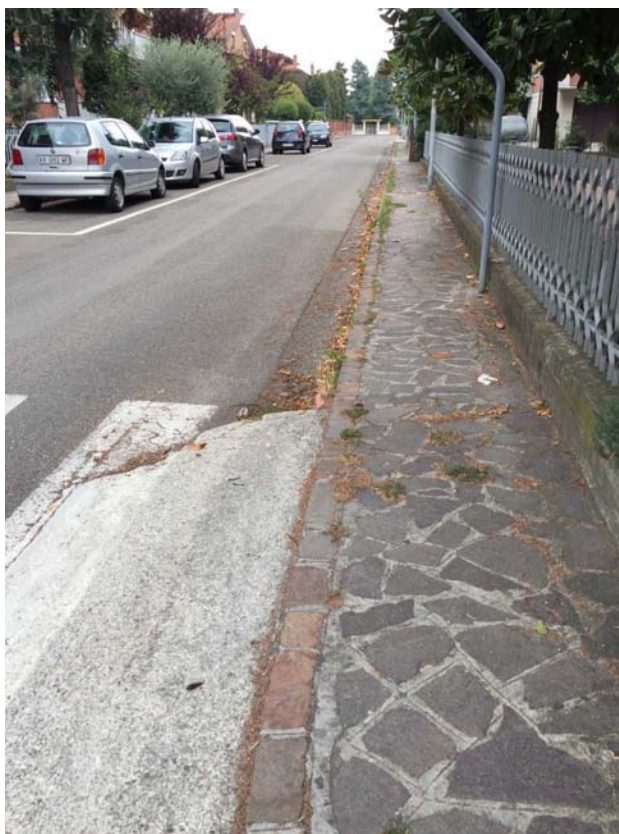
IMG_7334
N. 44 3147.84 - E. 10 524.43

Codice	Foto	DESCRIZIONE VIABILITA'	SI	NO
U39-1	7334	Ci sono marciapiedi lungo la viabilità		
		<i>su entrambi i lati</i>	X	
		<i>su un lato</i>		X
		<i>nessuno</i>		X
U39-2		Hanno larghezza adeguata		X
U39-3		Quale tipo di percorso		
		<i>pedonali</i>	X	
		<i>ciclabili</i>		X
		<i>ciclo-pedonali</i>		X
U39-4		La pavimentazione è sconnessa	X	
U39-5		Ci sono spazi di manovra sicuri		X
U39-6		I dislivelli sono superabili senza accompagnatore		X
U39-7		Ci sono ostacoli sporgenti o che riducono la larghezza del percorso	X	
U39-8		La segnaletica è adeguata e visibile		X
U39-9		Ci sono evidenziazioni cromatiche nei raccordi di quota		X
VALUTAZIONE				
		Stato di manutenzione del percorso rilevato:		2
		Fruibilità da parte di tutti		1
		Il percorso è protetto e sicuro		2
		valutazione da 1-5		N.B grado 5 è accessibile
	7335	Note: Lungo il percorso del marciapiede ci sono ostacoli come pali segnaletica e manufatti servizi per infrastrutture. Il percorso pedonale da via Da Verazzano a Via Gioia non può essere accessibile a alle carrozzine a causa dello sbarramento.

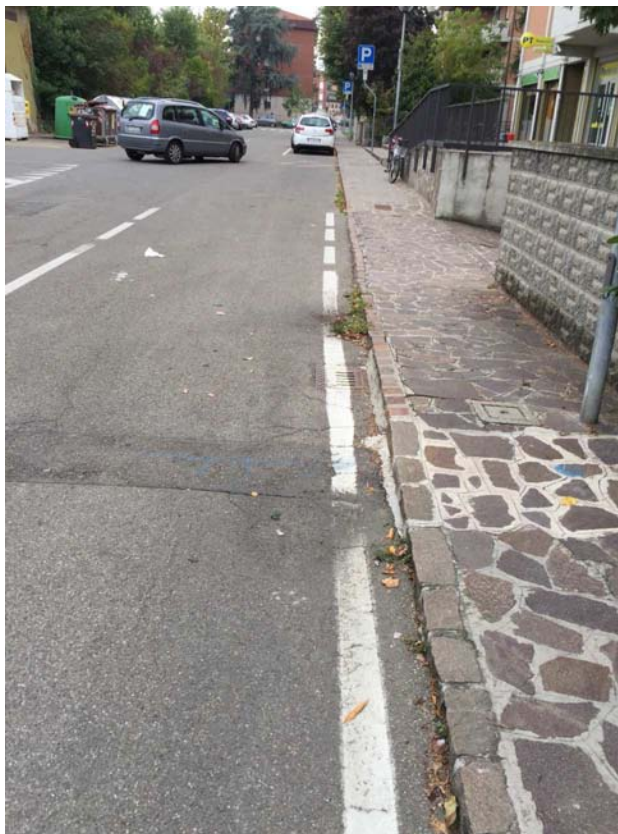
IMG_7341
N. 44 3145.35 - E. 10 526.59

Codice	Foto	DESCRIZIONE VIABILITA'	SI	NO
U40-1	7341	Ci sono marciapiedi lungo la viabilità		
		<i>su entrambi i lati</i> (solo per un tratto)	X	
		<i>su un lato</i>		X
		<i>nessuno</i>		X
U40-2		Hanno larghezza adeguata	X	
U40-3		Quale tipo di percorso		
		<i>pedonali</i>	X	
		<i>ciclabili</i>		X
		<i>ciclo-pedonali</i>		X
U40-4	La pavimentazione è sconnessa	X		
U40-5	Ci sono spazi di manovra sicuri		X	
U40-6	I dislivelli sono superabili senza accompagnatore		X	
U40-7	Ci sono ostacoli sporgenti o che riducono la larghezza del percorso	X		
U40-8	La segnaletica è adeguata e visibile		X	
U40-9	Ci sono evidenziazioni cromatiche nei raccordi di quota		X	
VALUTAZIONE				
		Stato di manutenzione del percorso rilevato:		2
		Fruibilità da parte di tutti		1
		Il percorso è protetto e sicuro		2
			valutazione da 1-5	N.B grado 5 è accessibile
		Note: Lungo il percorso del marciapiede ci sono ostacoli e pavimentazione sconnessa, il marciapiede è inclinato è difficile percorrerlo.

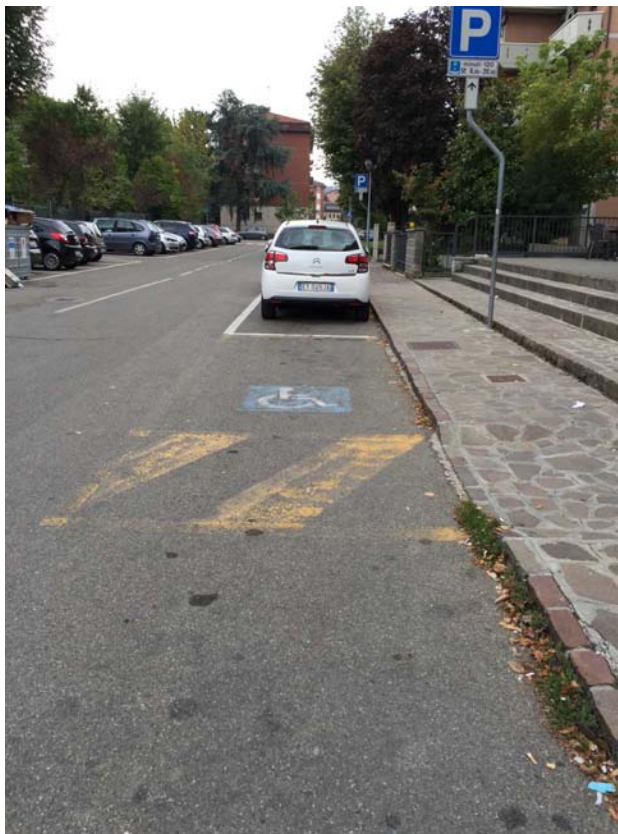
IMG_7344
N. 44 3144.67 - E. 10 526.41

Codice	Foto	PARCHEGGI DISABILI	SI	NO
U40-10	7344	Ci sono parcheggi nelle vicinanze N. 1 ufficio postale	X	
U40-11		Segnaletica adeguata	X	
U40-12		Pavimentazione conforme	X	
U40-13		Larghezza / lunghezza adeguata	X	
U40-14		Lo spazio di manovra e il marciapiede sono complanari		X
U40-15		Lo spazio di manovra della carrozzina è raccordo al marciapiede con rampa	X	
U40-16		Manovra sicura all'uscita del posto auto	X	
U40-17		Ci sono ostacoli di fronte allo spazio di manovra della carrozzina		X
VALUTAZIONE				
		Stato di manutenzione dei parcheggi:		2
		Fruibilità da parte di tutti		4
			valutazione da 1-5	N.B grado 5 è accessibile
		Note:
