COMUNE DI MARANELLO

PIANO ACCESSIBILITA' URBANA

**S-U
01**

**SCHEDE DI RILIEVO
E DOCUMENTAZIONE FOTOGRAFICA**

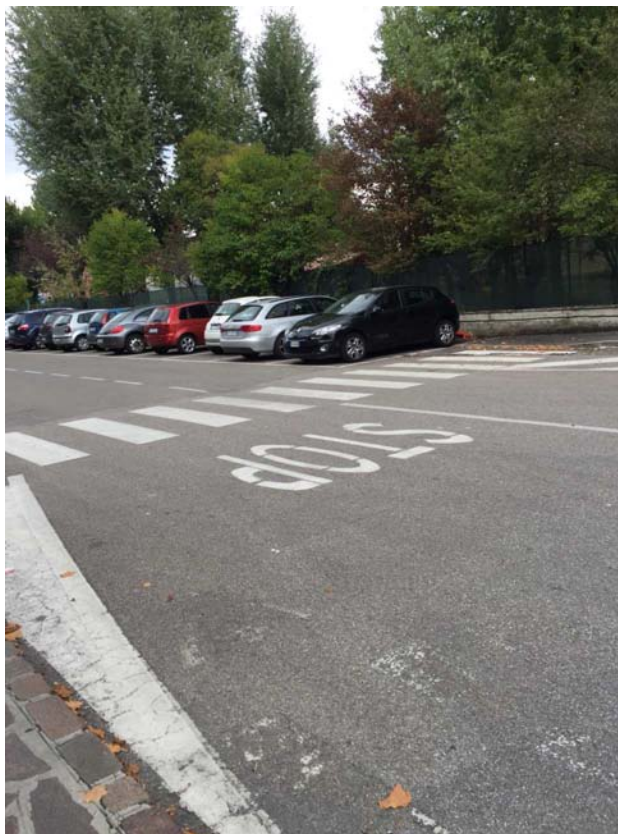
IMG_7351
N. 44 3142.31 - E. 10 525.82

Codice	Foto	ATTRAVERSAMENTI PEDONALI	SI	NO
U40-18	7351	Ubicazione adeguata	X	
U40-19		Ci sono ostacoli (palo segnaletica di attraversamento)	X	
U40-20		La visibilità dell'attraversamento è accettabile	X	
U40-21		L'attraversamento ha segnaletica per non vedenti o ipoventi		X
U40-22		L'attraversamento è ortogonale al marciapiede	X	
U40-23		Ci sono dislivelli adeguati	X	
U40-24		C'è l'isola salvagente		X
U40-25		E' dotato di impianto semaforico incrocio via Grizzaga		X
U40-26		Il tempo di attraversamento del semaforo è adeguato		
U40-27		C'è il semaforo per i pedoni		
U40-28	Nel semaforo c'è integrato il dispositivo di chiamata			
U40-29	Nel semaforo c'è il dispositivo acustico			
VALUTAZIONE				
		Stato di manutenzione degli attraversamenti:		3
		Fruibilità da parte di tutti		2

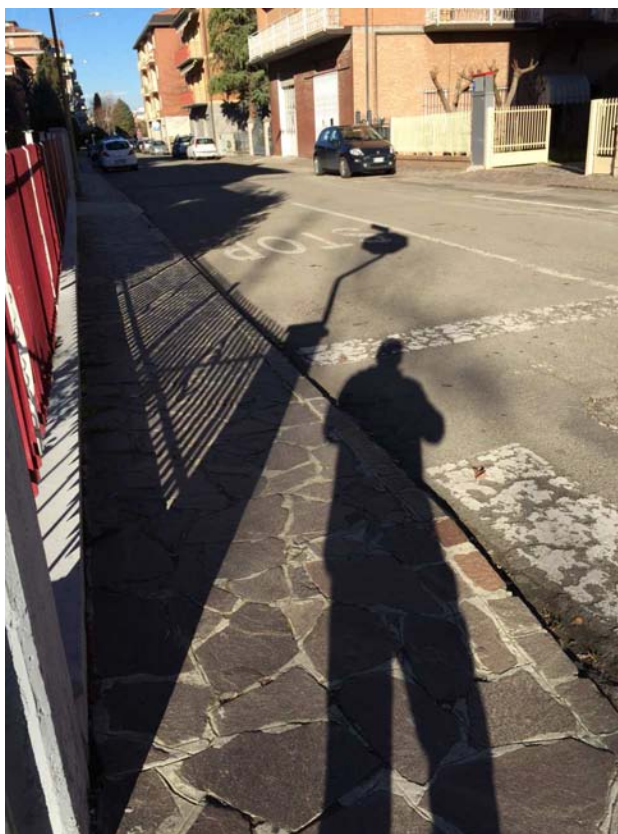
IMG_8701
N. 44 3137.83 - E. 10 524.72

Codice	Foto	DESCRIZIONE VIABILITA'	SI	NO
U41-1	8701	Ci sono marciapiedi lungo la viabilità		
		su entrambi i lati	X	
		su un lato		X
		nessuno		X
U41-2		Hanno larghezza adeguata		X
U41-3		Quale tipo di percorso		
		pedonali	X	
		ciclabili		X
		ciclo-pedonali		X
U41-4		La pavimentazione è sconnessa	X	
U41-5		Ci sono spazi di manovra sicuri		X
U41-6		I dislivelli sono superabili senza accompagnatore		X
U41-7		Ci sono ostacoli sporgenti o che riducono la larghezza del percorso	X	
U41-8		La segnaletica è adeguata e visibile		X
U41-9		Ci sono evidenziazioni cromatiche nei raccordi di quota		X
VALUTAZIONE				
		Stato di manutenzione del percorso rilevato:		2
		Fruibilità da parte di tutti		1
		Il percorso è protetto e sicuro		2
			valutazione da 1-5	N.B grado 5 è accessibile
		Note:	Marciapiedi senza raccordi, sono presenti scalini, in alcuni tratti la larghezza del marciapiede non è ridotta.

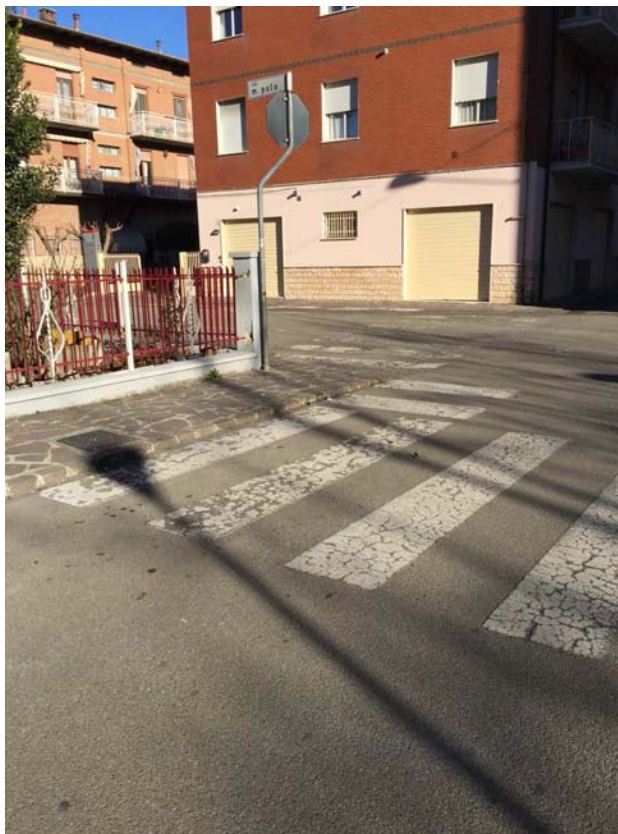
IMG_8697
N. 44 3137.67 - E. 10 524.55

Codice	Foto	DESCRIZIONE VIABILITA'	SI	NO
U42-1	8697	Ci sono marciapiedi lungo la viabilità		
		<i>su entrambi i lati</i> (quello sul lato sud non è accessibile ai disabili da piazza V. De Gama a via Trebbo)	X	
		<i>su un lato</i>		X
		<i>nessuno</i>		X
U42-2		Hanno larghezza adeguata		X
U42-3		Quale tipo di percorso		
		<i>pedonali</i>	X	
		<i>ciclabili</i>		X
		<i>ciclo-pedonali</i>		X
U42-4		La pavimentazione è sconnessa	X	
U42-5		Ci sono spazi di manovra sicuri		X
U42-6		I dislivelli sono superabili senza accompagnatore		X
U42-7		Ci sono ostacoli sporgenti o che riducono la larghezza del percorso	X	
U42-8		La segnaletica è adeguata e visibile		X
U42-9		Ci sono evidenziazioni cromatiche nei raccordi di quota		X
VALUTAZIONE				
		Stato di manutenzione del percorso rilevato:		2
		Fruibilità da parte di tutti		1
		Il percorso è protetto e sicuro		2
			valutazione da 1-5	N.B grado 5 è accessibile
		Note: Manca il raccordo marciapiede incrocio via Capoto.

Codice	Foto	ATTRAVERSAMENTI PEDONALI	SI	NO	
U42-18	8697	Ubicazione adeguata (L'attraversamento da via M. Polo a Piazza V. De Gama conduce all'aiuola)		X	
U42-19		Ci sono ostacoli	X		
U42-20		La visibilità dell'attraversamento è accettabile	X		
U42-21		L'attraversamento ha segnaletica per non vedenti o ipoventi		X	
U42-22		L'attraversamento è ortogonale al marciapiede	X		
U42-23		Ci sono dislivelli adeguati		X	
U42-24		C'è l'isola salvagente		X	
U42-25		E' dotato di impianto semaforico		X	
U42-26		Il tempo di attraversamento del semaforo è adeguato			
U42-27		C'è il semaforo per i pedoni			
U42-28		Nel semaforo c'è integrato il dispositivo di chiamata			
U42-29		Nel semaforo c'è il dispositivo acustico			
VALUTAZIONE					
			Stato di manutenzione degli attraversamenti:		3

All'incrocio tra Via M. Polo e via Veneto è stato realizzato un attraversamento discutibile, perché parte delle strisce pedonali sono poste parallele al marciapiede per poi intersecarsi con l'attraversamento che si interrompe sull'aiuola di piazza Vasco De Gama. Di fatto il pedone deve camminare in mezzo alla strada. Gli edifici della piazza sono tutti sopraelevati.

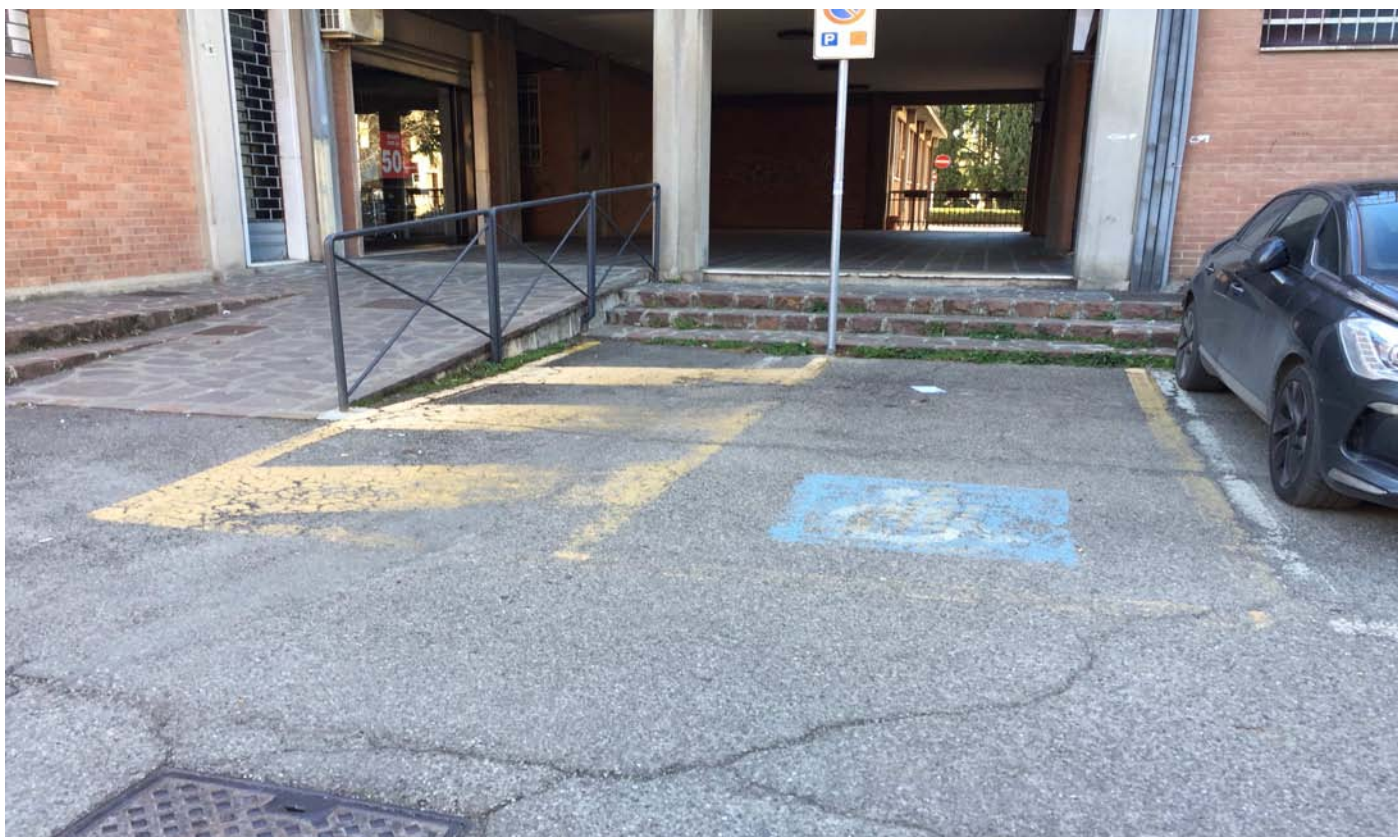
IMG_8710
N. 44 3136.1 - E. 10 523.73

Codice	Foto	PARCHEGGI DISABILI	SI	NO
U42-10	8710	Ci sono parcheggi nelle vicinanze N. 1 Piazza V. de Gama	X	
U42-11		Segnaletica adeguata	X	
U42-12		Pavimentazione conforme	X	
U42-13		Larghezza / lunghezza adeguata	X	
U42-14		Lo spazio di manovra e il marciapiede sono complanari		X
U42-15		Lo spazio di manovra della carrozzina è raccordo al marciapiede con rampa	X	
U42-16		Manovra sicura all'uscita del posto auto	X	
U42-17		Ci sono ostacoli di fronte allo spazio di manovra della carrozzina	X	
VALUTAZIONE				
		Stato di manutenzione dei parcheggi:		3
		Fruibilità da parte di tutti		4
			valutazione da 1-5	N.B grado 5 è accessibile
		Note:

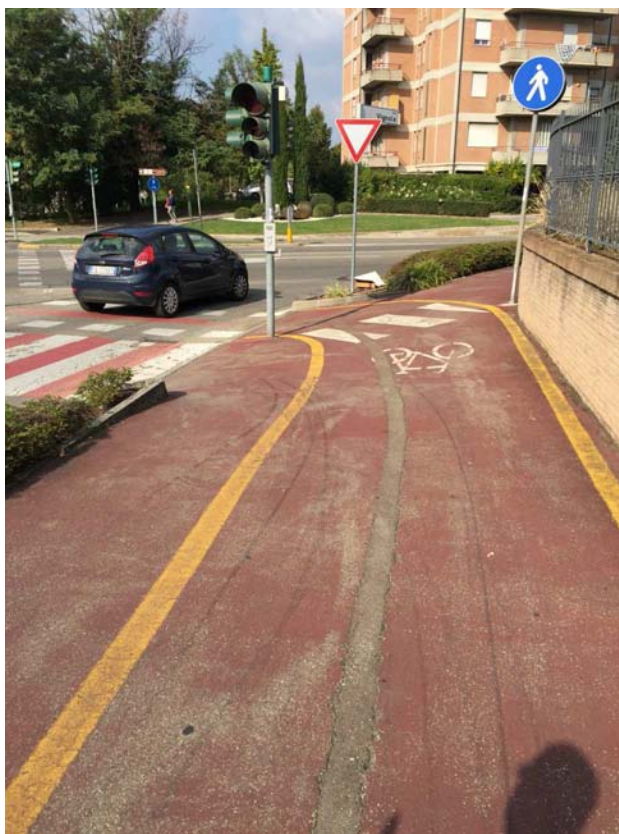
IMG_7517
N. 44 3138.09 - E. 10 5217.06

Codice	Foto	DESCRIZIONE VIABILITA'	SI	NO
U43-1		Ci sono marciapiedi lungo la viabilità		
	7517	su entrambi i lati	X	
	7523	su un lato		X
		nessuno		X
U43-2		Hanno larghezza adeguata	X	
U43-3		Quale tipo di percorso		
	7526	pedonali	X	
		ciclabili		X
		ciclo-pedonali	X	
U43-4		La pavimentazione è sconnessa		X
U43-5		Ci sono spazi di manovra sicuri	X	
U43-6		I dislivelli sono superabili senza accompagnatore		X
U43-7		Ci sono ostacoli sporgenti o che riducono la larghezza del percorso		X
U43-8		La segnaletica è adeguata e visibile	X	
U43-9		Ci sono evidenziazioni cromatiche nei raccordi di quota		X
VALUTAZIONE				
		Stato di manutenzione del percorso rilevato:		3
		Fruibilità da parte di tutti		2
		Il percorso è protetto e sicuro		4
		valutazione da 1-5		N.B grado 5 è accessibile
		Note:		
		Il tratto tra via Grizzaga e via 8 Marzo ha una percorso ciclo pedonale a sud e un pedonale a nord. L'incrocio semaforico con via Grizzaga ha una rampa con pendenza troppo elevata. Mentre dalla parte della ciclabile ho non solo un forte dislivello ma anche il marciapiede con pendenza

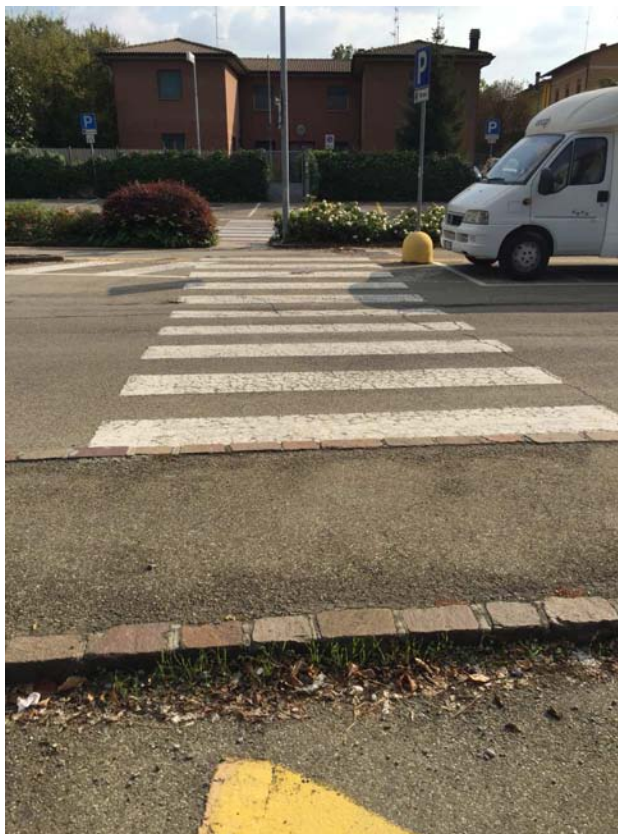
IMG_7539
N. 44 3140.2 - E. 10 5223.59

Codice	Foto	ATTRAVERSAMENTI PEDONALI	SI	NO
U43-18	7539	Ubicazione adeguata	X	
U43-19		Ci sono ostacoli		X
U43-20		La visibilità dell'attraversamento è accettabile	X	
U43-21		L'attraversamento ha segnaletica per non vedenti o ipoventi		X
U43-22		L'attraversamento è ortogonale al marciapiede	X	
U43-23		Ci sono dislivelli adeguati	X	
U43-24		C'è l'isola salvagente	X	
U43-25		E' dotato di impianto semaforico incrocio via Grizzaga	X	
U43-26		Il tempo di attraversamento del semaforo è adeguato	X	
U43-27		C'è il semaforo per i pedoni	X	
U43-28		Nel semaforo c'è integrato il dispositivo di chiamata	X	
U43-29		Nel semaforo c'è il dispositivo acustico	X	
VALUTAZIONE				
		Stato di manutenzione degli attraversamenti:		5

SCHEDA P.A.U		data rilievo:	26/09/2017	N.
LUOGO:		VIA PER VIGNOLA		
CLASSIFICAZIONE STRADE D.M. del 5-11-2001:		Categoria		
43				
Pittogrammi identificativi sul grado di accessibilità dei percorsi rilevati:				
	Fruibilità da parte di tutti			2
	E' protetto e sicuro			4
		valutazione da 1-5	N.B grado 5 è accessibile	
	Note: L'attraversamento con Via della Risorgimento ha il palo di segnaletica sul marciapiede restringendolo molto, per un non vedente è un ostacolo non segnalato.

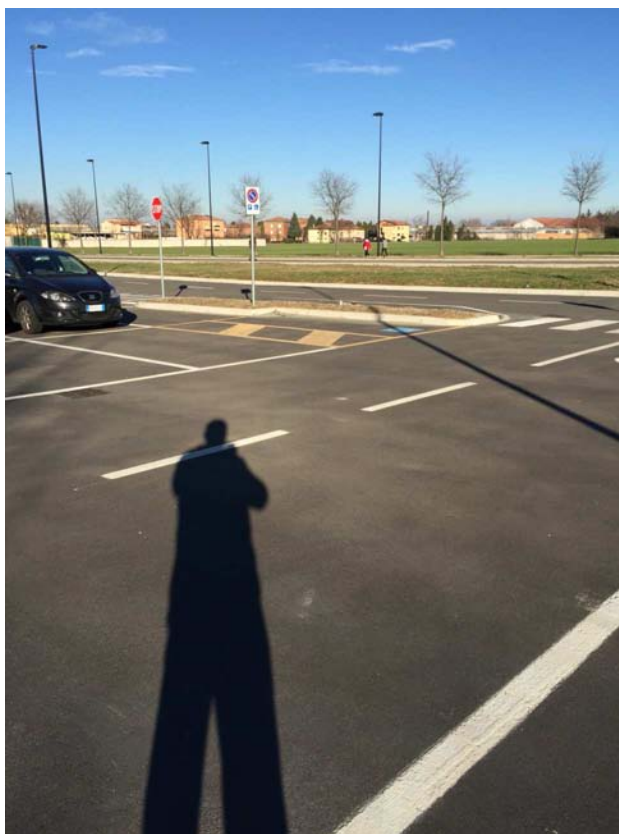
IMG_8761
N. 44 3134.3 - E. 10 5232.94

Codice	Foto	PARCHEGGI DISABILI	SI	NO
U45-10	8761	Ci sono parcheggi nelle vicinanze N. 1 nel parcheggio della lottizzazione residenziale	X	
U45-11		Segnaletica adeguata	X	
U45-12		Pavimentazione conforme	X	
U45-13		Larghezza / lunghezza adeguata	X	
U45-14		Lo spazio di manovra e il marciapiede sono complanare	X	
U45-15		Lo spazio di manovra della carrozzina è raccordo al marciapiede con rampa		X
U45-16		Manovra sicura all'uscita del posto auto		X
U45-17		Ci sono ostacoli di fronte allo spazio di manovra della carrozzina		X
VALUTAZIONE				
		Stato di manutenzione dei parcheggi:		5
		Fruibilità da parte di tutti		4
			valutazione da 1-5	N.B grado 5 è accessibile
		Note:

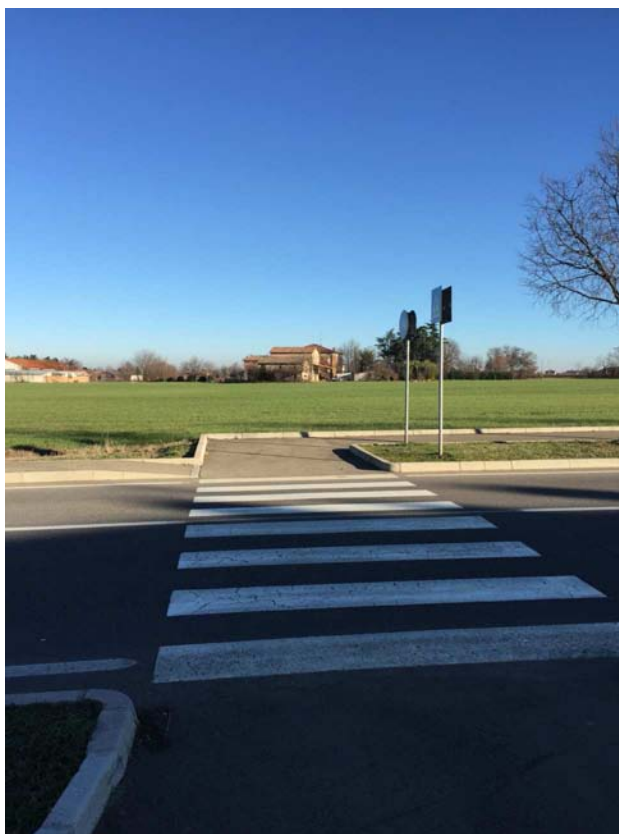
IMG_8768
N. 44 3137.63 - E. 10 5234.03

Codice	Foto	ATTRAVERSAMENTI PEDONALI	SI	NO
U45-18	8768	Ubicazione adeguata	X	
U45-19		Ci sono ostacoli		X
U45-20		La visibilità dell'attraversamento è accettabile	X	
U45-21		L'attraversamento ha segnaletica per non vedenti o ipoventi		X
U45-22		L'attraversamento è ortogonale al marciapiede		X
U45-23		Ci sono dislivelli adeguati		X
U45-24		C'è l'isola salvagente	X	
U45-25		E' dotato di impianto semaforico		X
U45-26		Il tempo di attraversamento del semaforo è adeguato		
U45-27		C'è il semaforo per i pedoni		
U45-28		Nel semaforo c'è integrato il dispositivo di chiamata		
U45-29	Nel semaforo c'è il dispositivo acustico			
VALUTAZIONE				
		Stato di manutenzione degli attraversamenti:

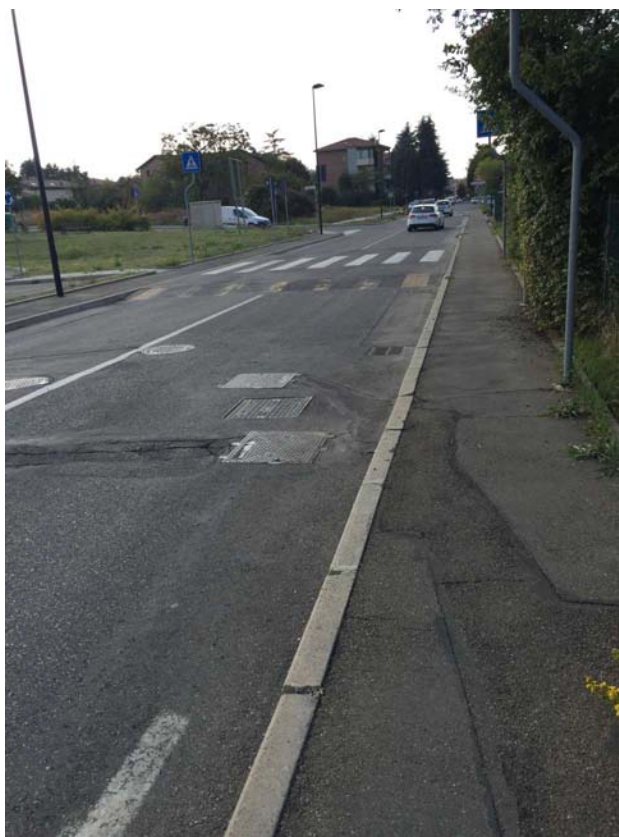
IMG_7575
N. 44 3125.38 - E. 10 5233.15

Codice	Foto	DESCRIZIONE VIABILITA'	SI	NO
U46-1	7575	Ci sono marciapiedi lungo la viabilità		
		su entrambi i lati	X	
		su un lato		X
		nessuno		X
U46-2		Hanno larghezza adeguata		X
U46-3		Quale tipo di percorso		
		pedonali	X	
		ciclabili		X
		ciclo-pedonali	X	
U46-4		La pavimentazione è sconnessa		X
U46-5		Ci sono spazi di manovra sicuri	X	
U46-6		I dislivelli sono superabili senza accompagnatore		X
U46-7		Ci sono ostacoli sporgenti o che riducono la larghezza del percorso		X
U46-8		La segnaletica è adeguata e visibile	X	
U46-9		Ci sono evidenziazioni cromatiche nei raccordi di quota		X
VALUTAZIONE				
		Stato di manutenzione del percorso rilevato:		3
		Fruibilità da parte di tutti		3
		Il percorso è protetto e sicuro		3
			valutazione da 1-5	N.B grado 5 è accessibile
		Note:	Il marciapiede lato nord, in prossimità del parcheggio delle corriere non è raccordato e si interrompe, sempre sullo stesso lato è discontinuo e non segnalato.

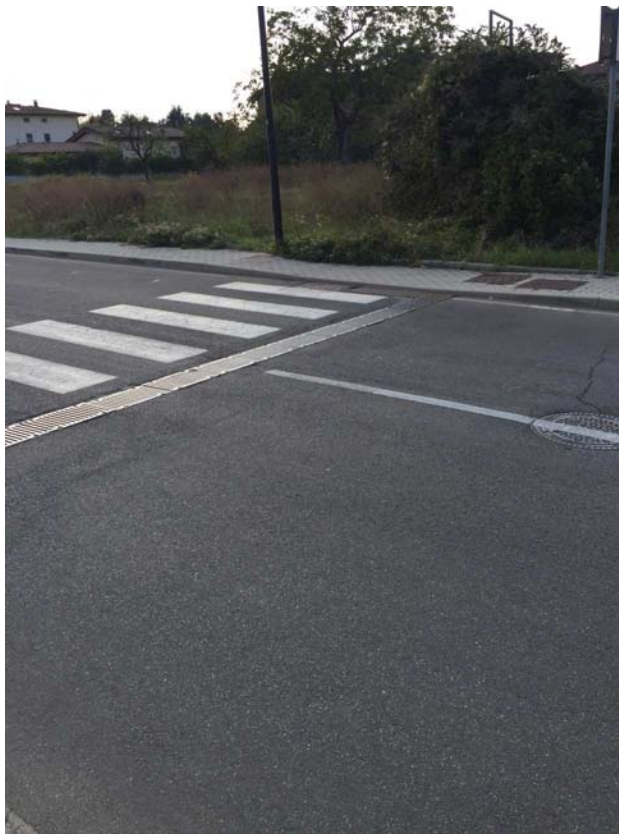
IMG_7578
N. 44 3125.1 - E. 10 5231.06

Codice	Foto	ATTRAVERSAMENTI PEDONALI	SI	NO
U46-18	7578	Ubicazione adeguata	X	
U46-19		Ci sono ostacoli		X
U46-20		La visibilità dell'attraversamento è accettabile	X	
U46-21	7581	L'attraversamento ha segnaletica per non vedenti o ipoventi		X
U46-22		L'attraversamento è ortogonale al marciapiede		X
U46-23		Ci sono dislivelli adeguati		X
U46-24		C'è l'isola salvagente	X	
U46-25		E' dotato di impianto semaforico		X
U46-26		Il tempo di attraversamento del semaforo è adeguato		
U46-27		C'è il semaforo per i pedoni		
U46-28		Nel semaforo c'è integrato il dispositivo di chiamata		
U46-29		Nel semaforo c'è il dispositivo acustico		
VALUTAZIONE				
		Stato di manutenzione degli attraversamenti:		3

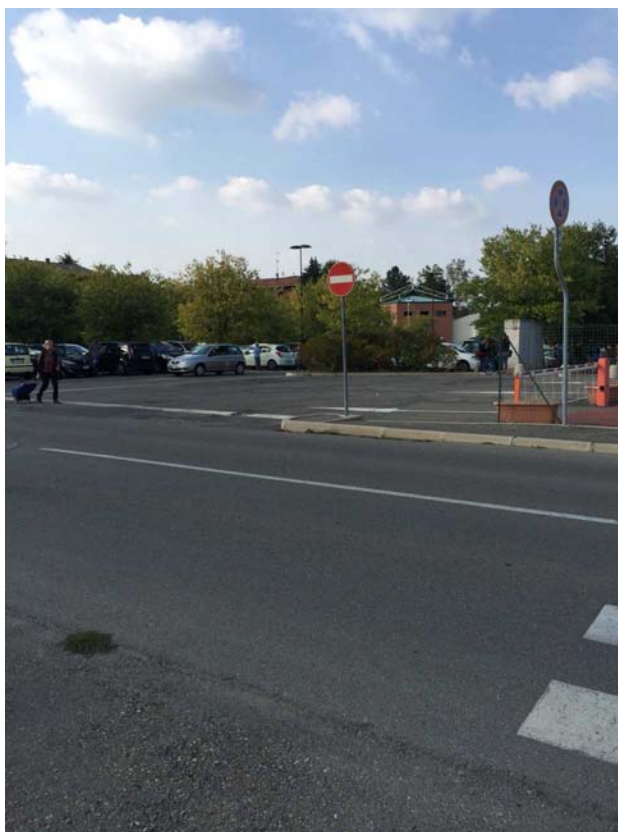
IMG_7582
N. 44 3125.46 - E. 10 5229.36

SCHEDA P.A.U		data rilievo: 26/09/2017		N.
LUOGO:		VIA BOITO		
CLASSIFICAZIONE STRADE D.M. del 5-11-2001:		Categoria		
Pittogrammi identificativi sul grado di accessibilità dei percorsi rilevati:				
		Fruibilità da parte di tutti		3
		E' protetto e sicuro		4
		valutazione da 1-5	N.B grado 5 è accessibile	
7582	Note: L'attraversamento vicino a via E. Morante non è raccordato con la careggiata

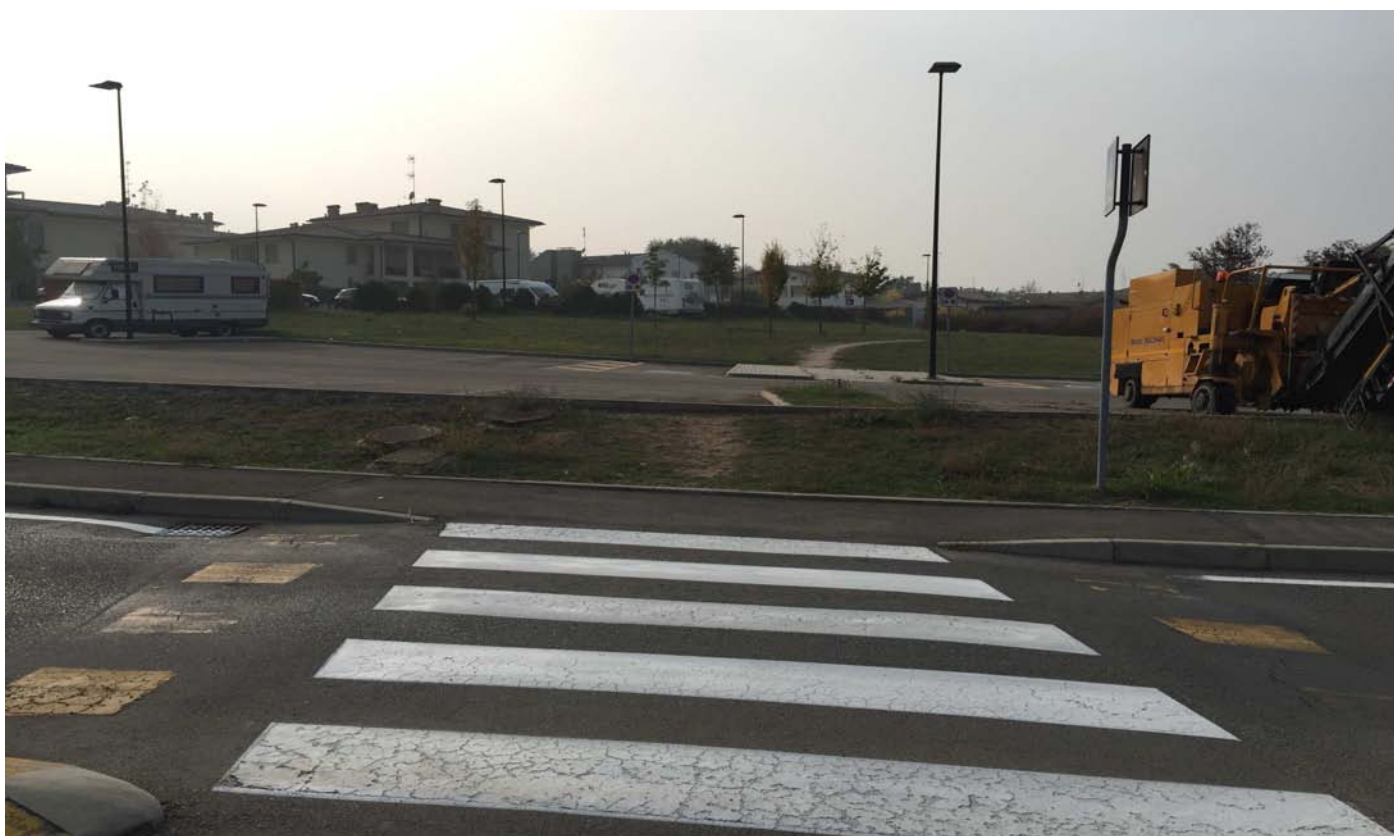
IMG_7994
N. 44 3123.7 - E. 10 5234.24

Codice	Foto	DESCRIZIONE VIABILITA'	SI	NO
U47-1	7994	Ci sono marciapiedi lungo la viabilità		
		su entrambi i lati	X	
		su un lato		X
		nessuno		X
U47-2		Hanno larghezza adeguata		X
U47-3		Quale tipo di percorso		
		pedonali	X	
		ciclabili		X
		ciclo-pedonali		X
U47-4		La pavimentazione è sconnessa		X
U47-5		Ci sono spazi di manovra sicuri	X	
U47-6		I dislivelli sono superabili senza accompagnatore		X
U47-7		Ci sono ostacoli sporgenti o che riducono la larghezza del percorso		X
U47-8		La segnaletica è adeguata e visibile	X	
U47-9		Ci sono evidenziazioni cromatiche nei raccordi di quota		X
VALUTAZIONE				
		Stato di manutenzione del percorso rilevato:		4
		Fruibilità da parte di tutti		4
		Il percorso è protetto e sicuro		4
			valutazione da 1-5	N.B grado 5 è accessibile
		Note:	I marciapiedi seguono la pendenza del terreno, mancano spazi di sosta in piano.

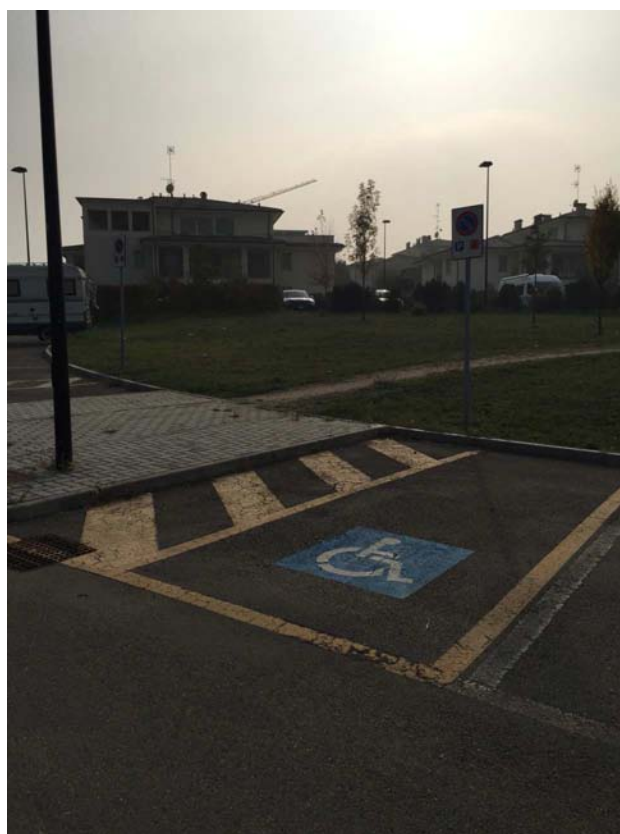
IMG_7998
N. 44 3123.87 - E. 10 5233.2

Codice	Foto	PARCHEGGI DISABILI	SI	NO
U47-10	7998	Ci sono parcheggi nelle vicinanze N. 2	X	
U47-11		Segnaletica adeguata	X	
U47-12		Pavimentazione conforme	X	
U47-13		Larghezza / lunghezza adeguata	X	
U47-14		Lo spazio di manovra e il marciapiede sono complanari (non c'è marciapiede)		
U47-15		Lo spazio di manovra della carrozzina è raccordo al marciapiede con rampa		
U47-16		Manovra sicura all'uscita del posto auto		X
U47-17		Ci sono ostacoli di fronte allo spazio di manovra della carrozzina		X
VALUTAZIONE				
		Stato di manutenzione dei parcheggi:		4
		Fruibilità da parte di tutti		3
			valutazione da 1-5	N.B grado 5 è accessibile
		Note:	I posti auto sono in pendenza in una zona del parcheggio distante dal marciapiede. Andrebbero spostati vicino a v.le Boito

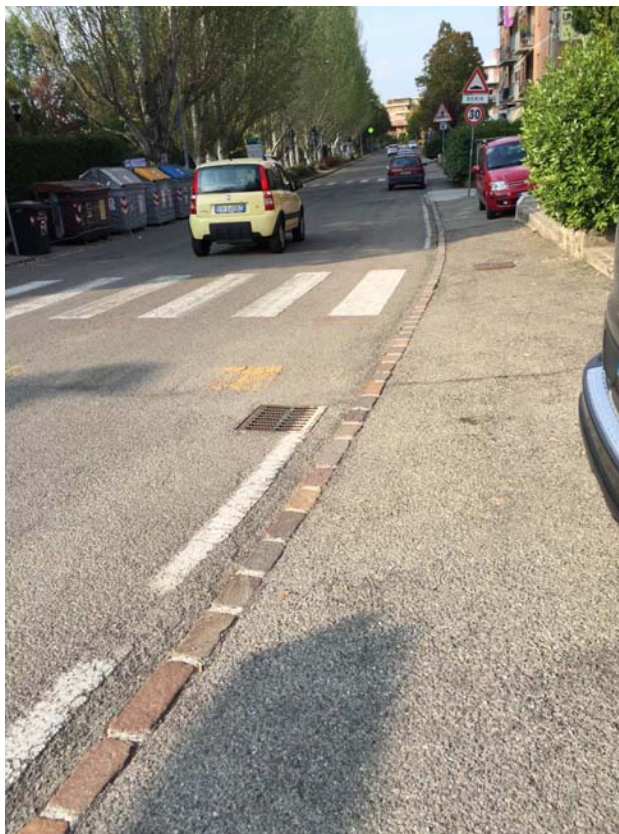
IMG_7606
N. 44 3127.42 - E. 10 5218.93

Codice	Foto	DESCRIZIONE VIABILITA'	SI	NO
U48-1	7606	Ci sono marciapiedi lungo la viabilità		
		su entrambi i lati	X	
		su un lato		X
		nessuno		X
U48-2		Hanno larghezza adeguata		X
U48-3		Quale tipo di percorso		
		pedonali	X	
		ciclabili		X
		ciclo-pedonali		X
U48-4		La pavimentazione è sconnessa (Lato est zona sud)	X	
U48-5		Ci sono spazi di manovra sicuri	X	
U48-6		I dislivelli sono superabili senza accompagnatore		X
U48-7		Ci sono ostacoli sporgenti o che riducono la larghezza del percorso		X
U48-8		La segnaletica è adeguata e visibile	X	
U48-9		Ci sono evidenziazioni cromatiche nei raccordi di quota		X
VALUTAZIONE				
		Stato di manutenzione del percorso rilevato:		3
		Fruibilità da parte di tutti		3
		Il percorso è protetto e sicuro		3
			valutazione da 1-5	N.B grado 5 è accessibile
		Note:

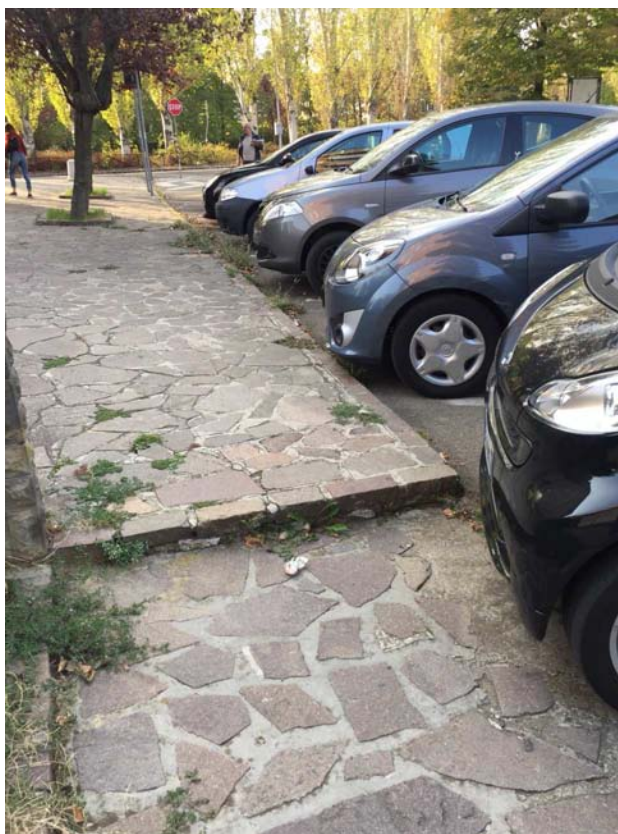
IMG_7615
N. 44 3130.16 - E. 10 5220.53

Codice	Foto	DESCRIZIONE VIABILITA'	SI	NO
U49-1	7615	Ci sono marciapiedi lungo la viabilità		
		<i>su entrambi i lati</i>	X	
		<i>su un lato</i>		X
		<i>nessuno</i>		X
U49-2		Hanno larghezza adeguata		X
U49-3		Quale tipo di percorso		
	7622	<i>pedonali</i>	X	
		<i>ciclabili</i>		X
		<i>ciclo-pedonali</i>		X
U49-4		La pavimentazione è sconnessa	X	
U49-5		Ci sono spazi di manovra sicuri	X	
U49-6		I dislivelli sono superabili senza accompagnatore		X
U49-7		Ci sono ostacoli sporgenti o che riducono la larghezza del percorso		X
U49-8		La segnaletica è adeguata e visibile	X	
U49-9		Ci sono evidenziazioni cromatiche nei raccordi di quota		X
VALUTAZIONE				
		Stato di manutenzione del percorso rilevato:		3
		Fruibilità da parte di tutti		3
		Il percorso è protetto e sicuro		3
		valutazione da 1-5		N.B grado 5 è accessibile
		Note:	I marciapiedi e/o passaggi pedonali sono condominiali sul lato sud si interrompe, perché il condominio è rialzato di 3 scalini.

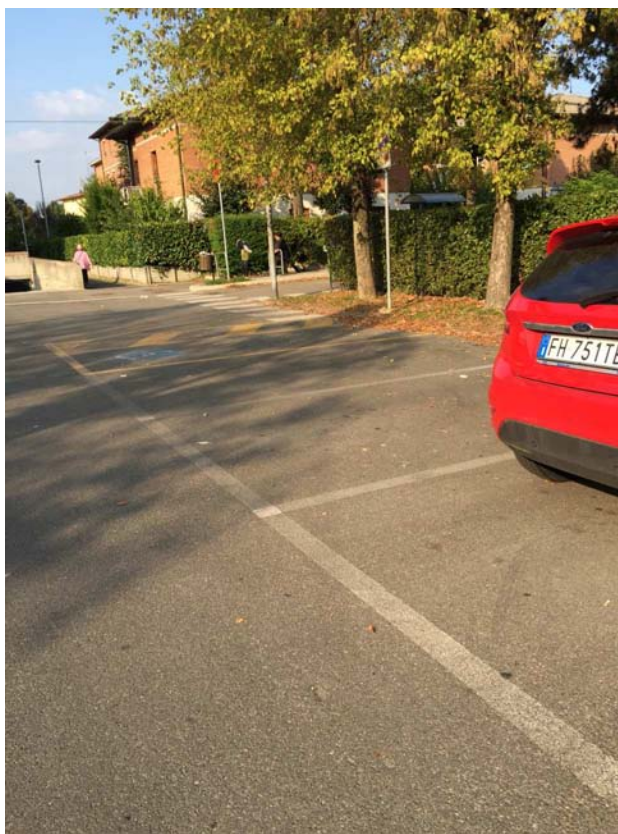
IMG_7617
N. 44 3130.9 - E. 10 5221.93

Codice	Foto	PARCHEGGI DISABILI	SI	NO
U49-10	7617	Ci sono parcheggi nelle vicinanze N. 1 (lato est)	X	
U49-11		Segnaletica adeguata	X	
U49-12		Pavimentazione conforme	X	
U49-13		Larghezza / lunghezza adeguata	X	
U49-14		Lo spazio di manovra e il marciapiede sono complanari		X
U49-15		Lo spazio di manovra della carrozzina è raccordo al marciapiede con rampa (di fronte allo spazio di manovra c'è l'aiuola)		X
U49-16		Manovra sicura all'uscita del posto auto		X
U49-17		Ci sono ostacoli di fronte allo spazio di manovra della carrozzina		X
VALUTAZIONE				
		Stato di manutenzione dei parcheggi:		3
		Fruibilità da parte di tutti		4
		valutazione da 1-5		N.B grado 5 è accessibile
		Note:

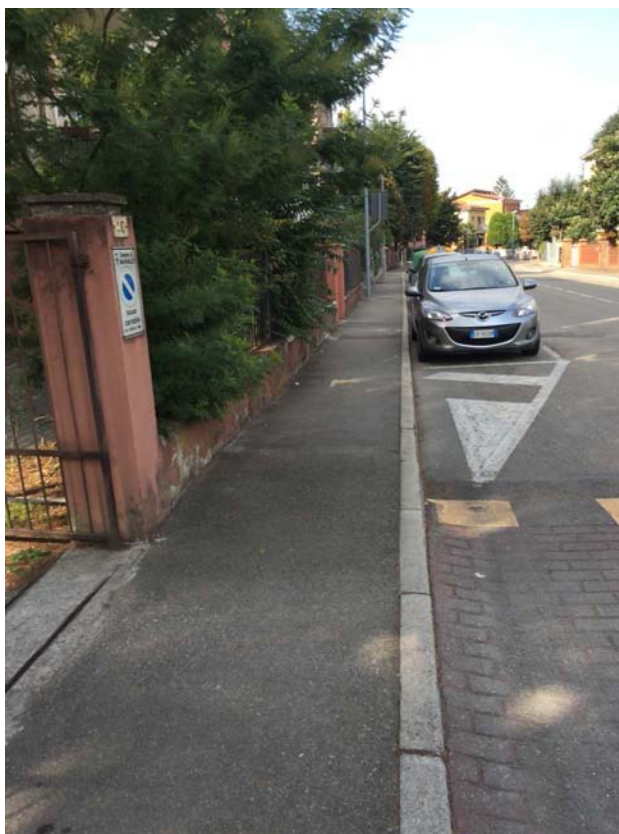
IMG_7501
N. 44 3131.65 - E. 10 5213.78

Codice	Foto	DESCRIZIONE VIABILITA'	SI	NO
U50-1	7501	Ci sono marciapiedi lungo la viabilità		
		<i>su entrambi i lati</i>	X	
		<i>su un lato</i>		X
		<i>nessuno</i>		X
U50-2		Hanno larghezza adeguata		X
U50-3		Quale tipo di percorso		
		<i>pedonali</i>	X	
		<i>ciclabili</i>		X
		<i>ciclo-pedonali</i>		X
U50-4	7504	La pavimentazione è sconnessa		X
U50-5		Ci sono spazi di manovra sicuri		X
U50-6		I dislivelli sono superabili senza accompagnatore		X
U50-7		Ci sono ostacoli sporgenti o che riducono la larghezza del percorso		X
U50-8		La segnaletica è adeguata e visibile	X	
U50-9		Ci sono evidenziazioni cromatiche nei raccordi di quota		X
VALUTAZIONE				
		Stato di manutenzione del percorso rilevato:		4
		Fruibilità da parte di tutti		3
		Il percorso è protetto e sicuro		3
			valutazione da 1-5	N.B grado 5 è accessibile
		Note:	I marciapiedi in prossimità degli accessi alle abitazione hanno sono inclinati (scivoli di raccordo tra careggiata e ingresso carraio). Il marciapiede lato est incrocio T.Speri (a fianco cabina Gas) è ostacolato da arbusti.

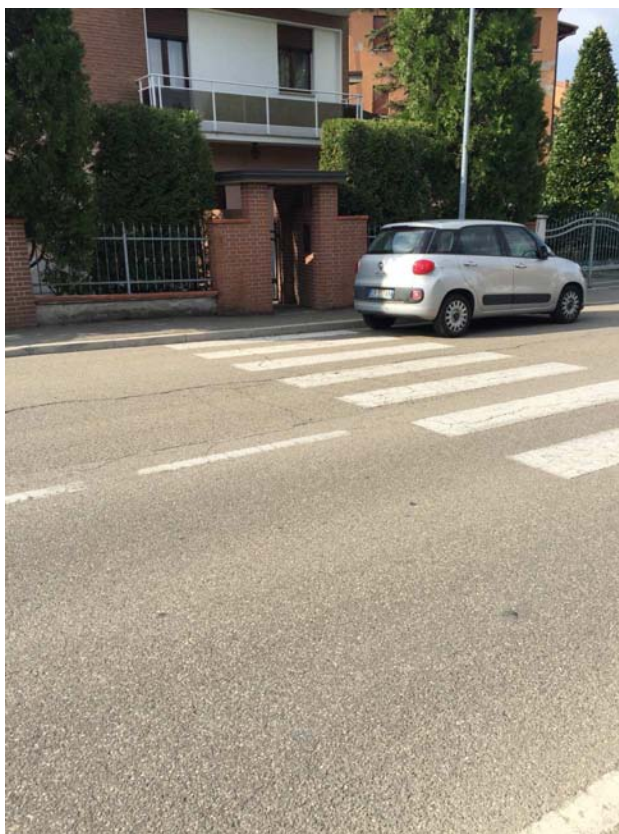
IMG_7510
N. 44 3136.57 - E. 10 5215.76

Codice	Foto	ATTRAVERSAMENTI PEDONALI	SI	NO
U50-18	7510	Ubicazione adeguata	X	
U50-19		Ci sono ostacoli		X
U50-20		La visibilità dell'attraversamento è accettabile	X	
U50-21		L'attraversamento ha segnaletica per non vedenti o ipoventi		X
U50-22		L'attraversamento è ortogonale al marciapiede	X	
U50-23		Ci sono dislivelli adeguati	X	
U50-24		C'è l'isola salvagente		X
U50-25		E' dotato di impianto semaforico		X
U50-26		Il tempo di attraversamento del semaforo è adeguato		
U50-27		C'è il semaforo per i pedoni		
U50-28		Nel semaforo c'è integrato il dispositivo di chiamata		
U50-29		Nel semaforo c'è il dispositivo acustico

SCHEDA P.A.U		data rilievo:	10/10/2017	N.
LUOGO:		VIA DELLA RESISTENZA		
CLASSIFICAZIONE STRADE D.M. del 5-11-2001:		Categoria		
		50		
Pittogrammi identificativi sul grado di accessibilità dei percorsi rilevati:				
VALUTAZIONE				
		Stato di manutenzione degli attraversamenti:		2
		Fruibilità da parte di tutti		4
		E' protetto e sicuro		4
		valutazione da 1-5	N.B grado 5 è accessibile	
7510	Note: L'attraversamento in prossimità dell' incrocio T.Speri non è ricordato con la careggiata.
